Överlåtelsebesiktning

Fastighetsbeteckning	Kvillinge-Sten 2:9	Fastighetsägare	Lars & Jeanette Andersson
Adress	Åkerbärsvägen 8	Besiktningdag	2023-09-13
Postnummer och ort	616 91 Åby		
Väderlek vid besiktningstillfället	Ca 17 °C och mulet		
Uppdragsnummer	20919		
Uppdragsgivare	Lars & Jeanette Andersson Åkerbärsvägen 8, 616 91 Åby		
Besiktningssman	Lars Liljeblad, <i>medlem i SBR (Svenska Byggingenjörers Riksförbund)</i> Telefon: Mobiltelefon: 0703-86 91 90 E-post: husbesiktningar@fst-ab.com		
Närvarande	Lars Andersson och Lars Liljeblad

Utlåtande över överlåtelsebesiktning

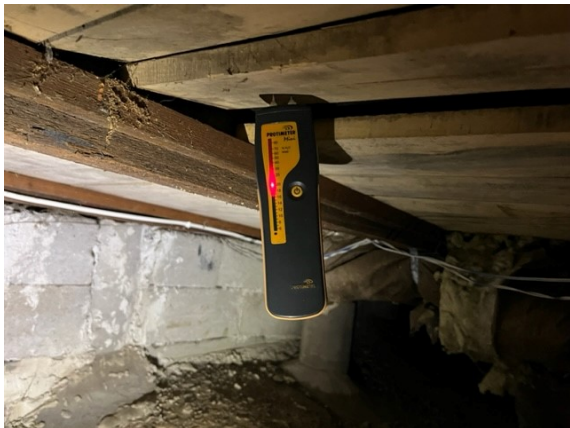
Riskkonstruktion 1

Byggnadsdel/utrymme: Krypgrund.

Konstruktion: Träbjälklag ovan krypgrund.

Fuktkvoten uppmättes vid aktuell besiktning till 18-20 % i bjälklagets undersida. Kritiskt värde för mikrobiell växt (mögel/bakterier) är cirka 17 %. En avvikande lukt känns i utrymmet. Fuktnivåer över gränsvärde men måste betraktas som förväntat med tanke på årstid.

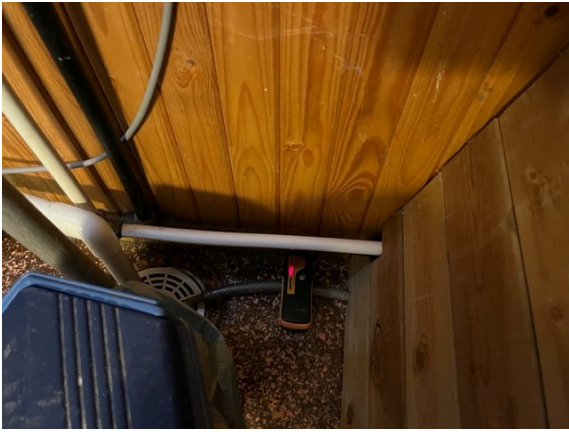
Riskkonstruktion 2

Byggnadsdel: Källare.

Utrymme: Tvättstuga/duschrum.

Konstruktion: Utreglad vägg i anslutning till betongplattan/grundmurar.

Fuktkvoten uppmättes vid aktuell besiktning till cirka 20 % i nedkant av väggen. Kritiskt värde för mikrobiell växt (mögel/bakterier) är cirka 17 %. Bedöms som skadad.
