Vi har tagit bilder på allt som vi tyckte såg oroväckande ut i huset, dessa följer nedan ihop med kommentarer.

**Invändigt/Boyta**

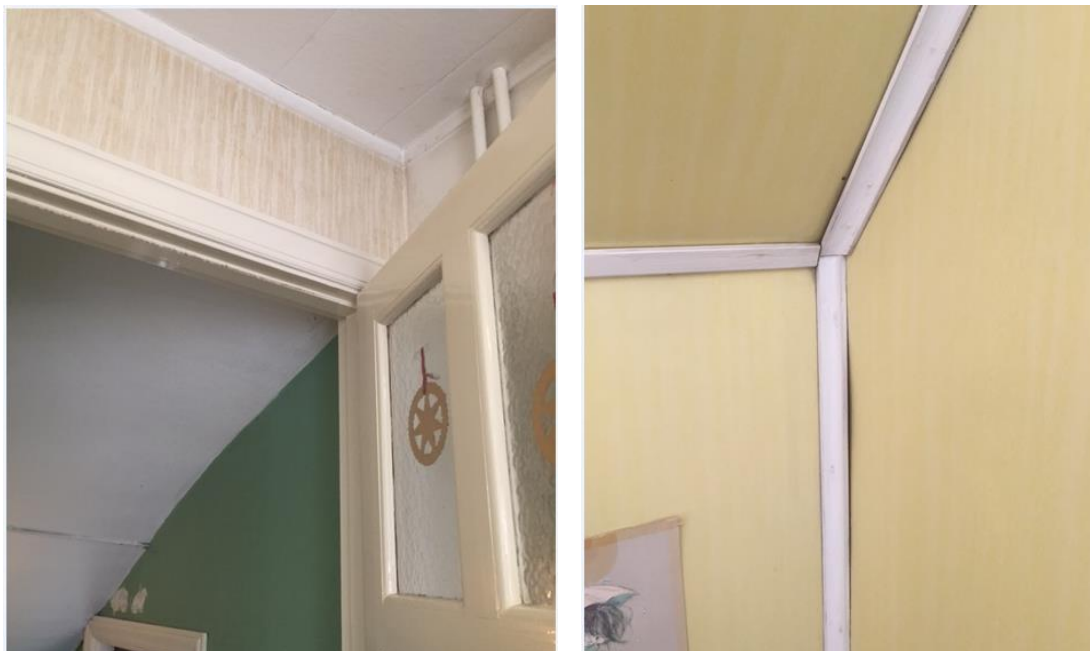
1. Viss färgskillnad i ovankant vägg i köket, något bågnande väggar i ett ytterhörn, fuktskador?. Detta var i princip de enda tecken på fukt vi kunde se i icke-våtrums-miljöer.

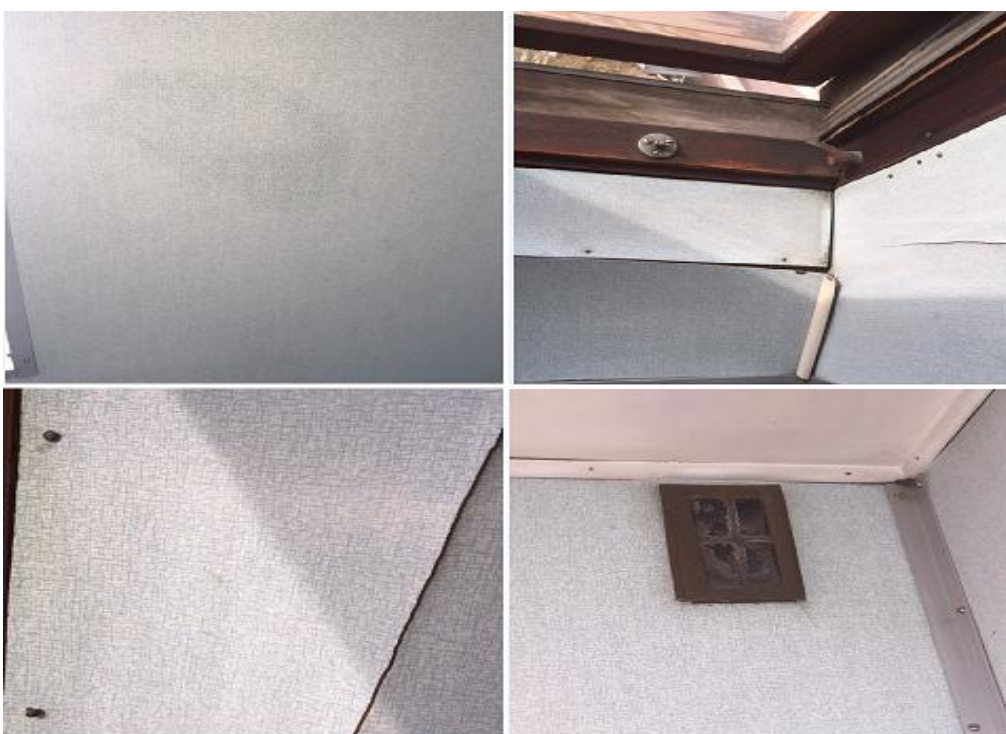
2. Badrumsväggarna på ovanvåningen är någon form av laminatskivor (Pärstorpsplattor?)

Bild ett, fläck mitt på skiva, fukt bakom?

Bild två och tre visar hur skivmaterialet har släppt runt takfönstret i badrummet, otätt fönster?

Bild fyra visar en ventil i badrummet, den enda ventilen förutom fönstret.

*Badrummet ska rivas ut och totalrenoveras, men hur stora skador kan detta ha orsakat?*

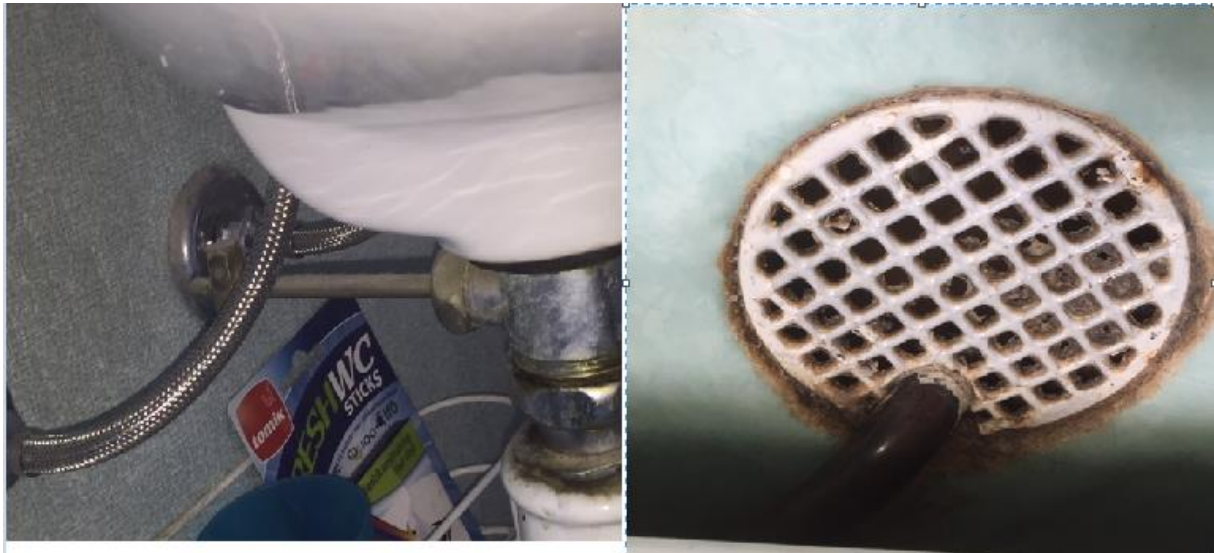
3. Bild ett, rör genomföring badrum, kanske inte mycket att säga om.  
Bild två, golvbrunn i badrum, vet ej om det är plast eller gjutjärn.

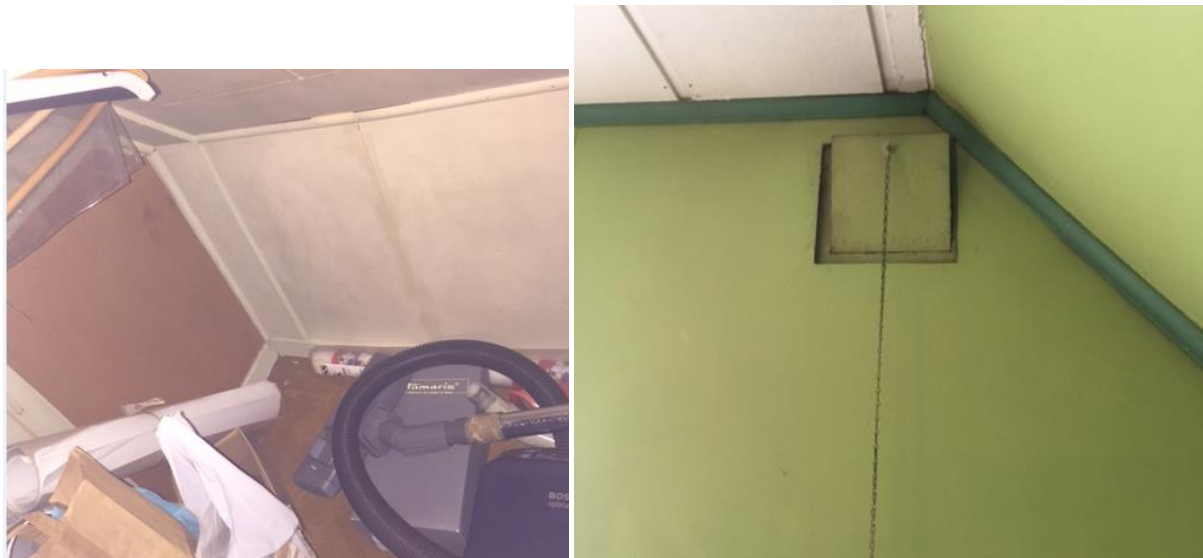
4. Rummen intill badrummet på ovanvåningen, kunde inte direkt se några tecken på fuktskador i väggar eller golv i dessa. Ventilen på bild två är ut mot yttervägg (alltså inte ventilen från badrummet). Klädkammare på vänstra bilden och mini-sovrum på den högra.

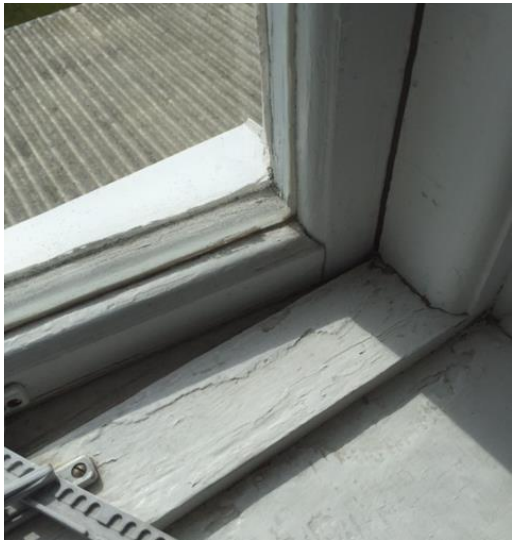
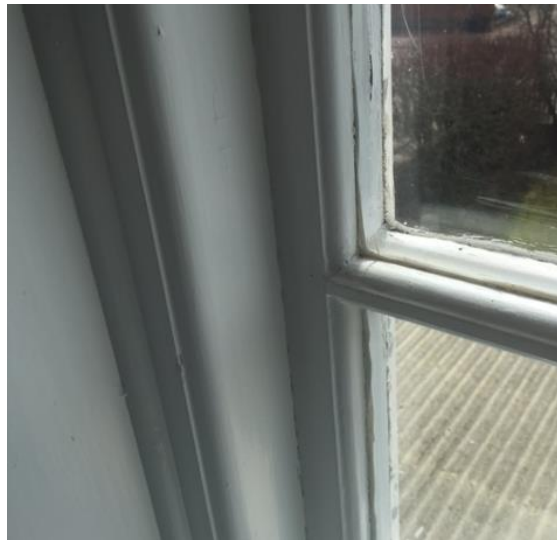
5. Fönsterna, träet kändes torrt och fint, kunde inte se eller känna någon röta. Dock 2-glas och behöver sannolikt renoveras, tätas m.m.?

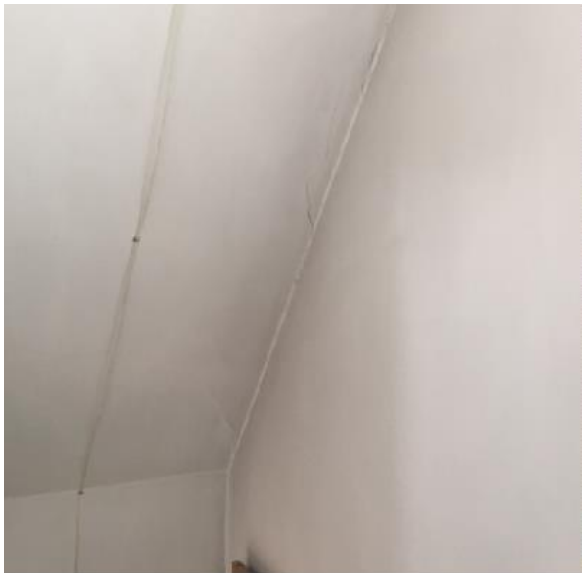
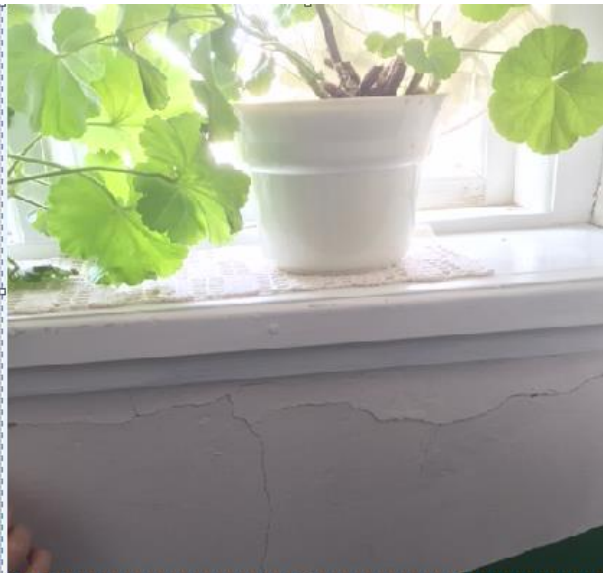
6. Vissa sprickor i på stenväggarna, trappuppgång till vänster, under fönster till höger. Färgsläpp pga fukt?

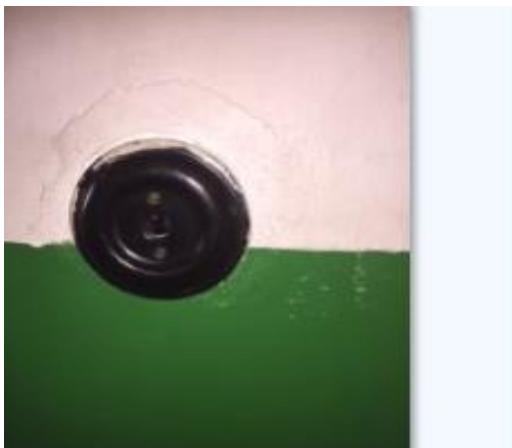
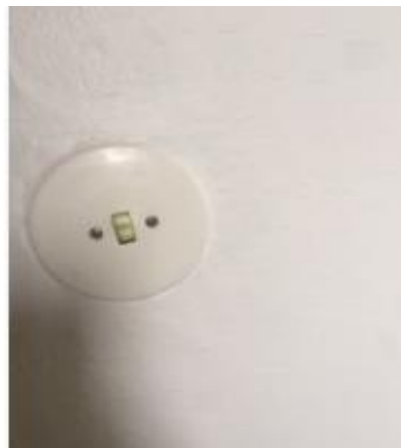
7. Två bilder på olika strömbrytare i husets stenvägg, vet inte om det går att säga något om detta?

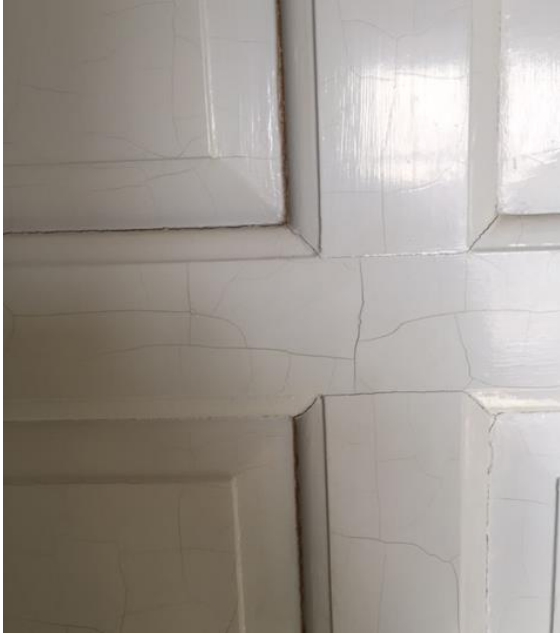
8. Färgsprickor i gamla innerdörrar, orsak fukt eller ingen särskilt? Slipa ner och måla om/ha det som det är?

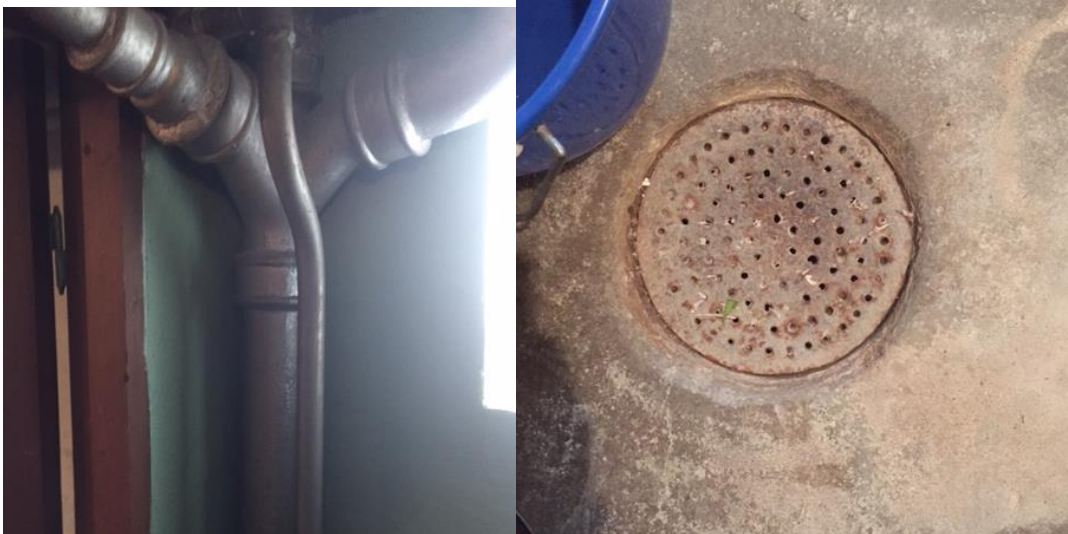
9. Gjutjärnsrör, gammal golvbrun i gjutjärn, åtgärd?

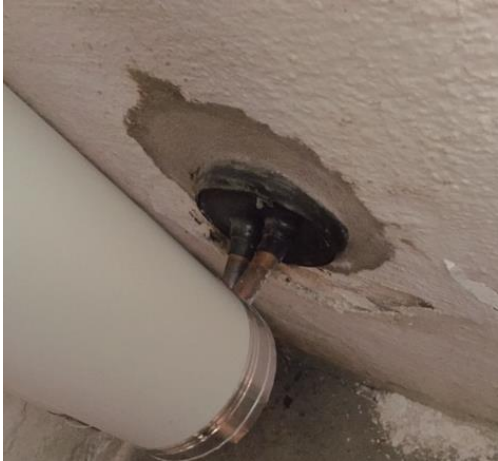
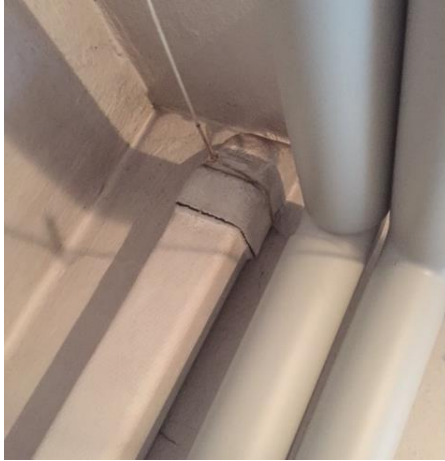
10. Rör i källare, vad är detta, är det nya rör eller nyisolerade?

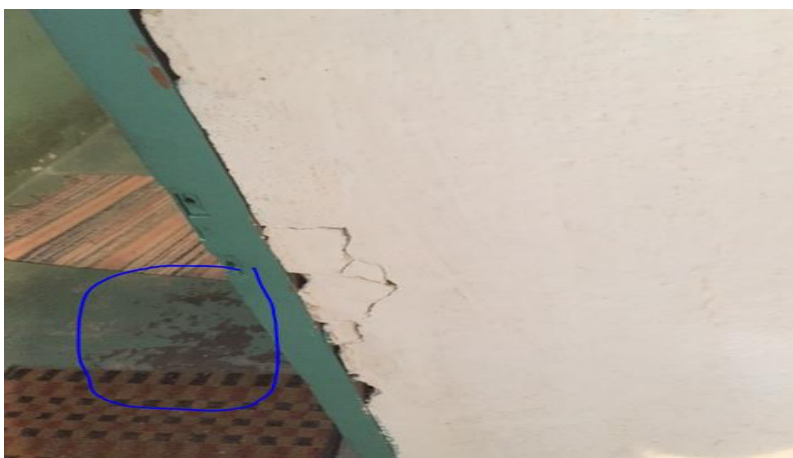
13. Lite färgsläpp på golv och väggar i källare, problem eller marginellt? Noterade också en typisk källardoft - unken/avlopps- doft, källaren är dock helt rå och oinredd och är inte planerad att inredas eller bo i de närmsta åren.

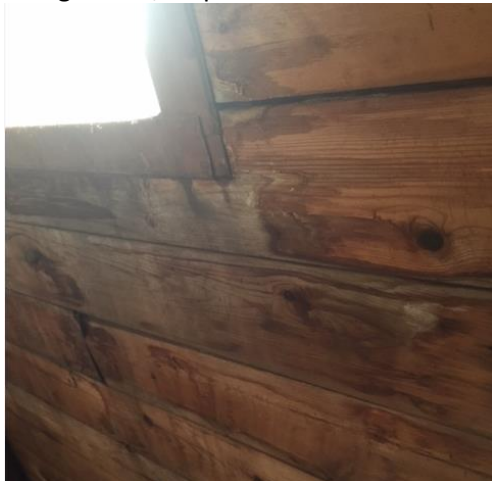
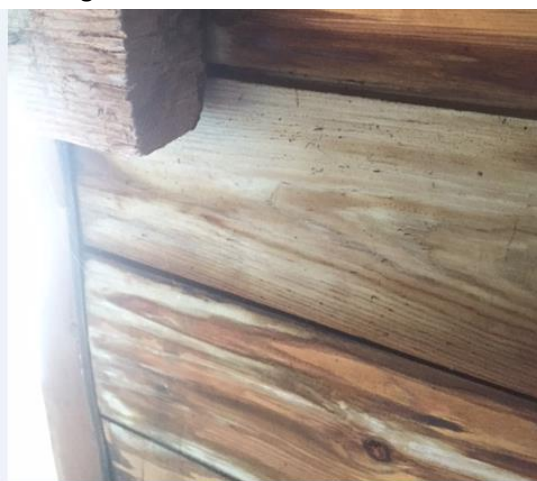
15. Missärgningar i råsponten runt/under takfönster, träet kändes dock torrt och fint. Otätheter takfönster?

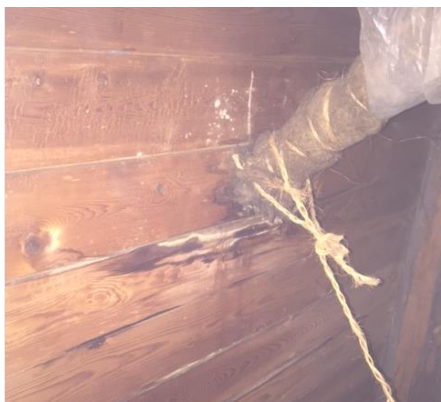
16. Någon form av rör med fuktangrepp under?

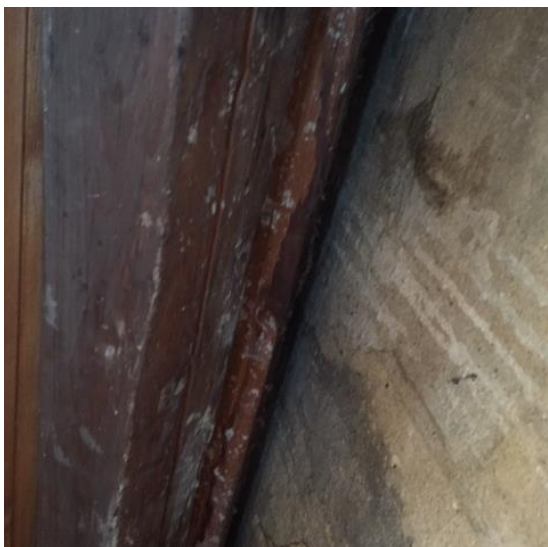
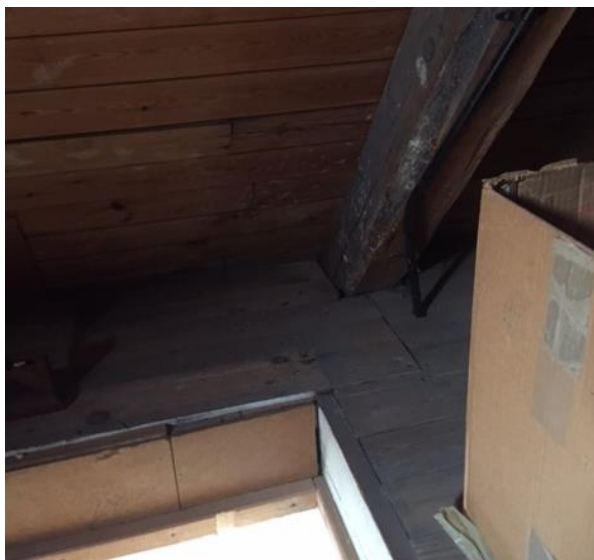
17. Mindre missfärgningar på balkar, vita fläckar? Inget att bry sig om?

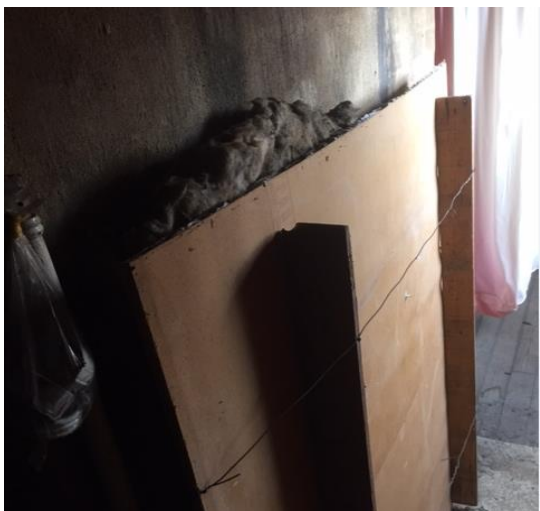
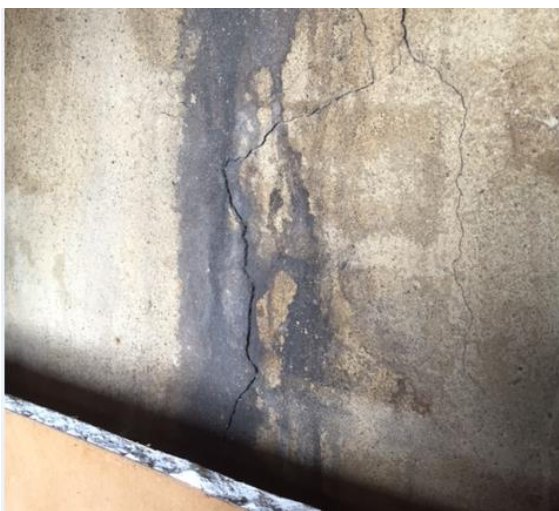
18. Isolering mot murstock/skorsten, varför? Bör bättras?  
Spicka i murstock, allvarligt?

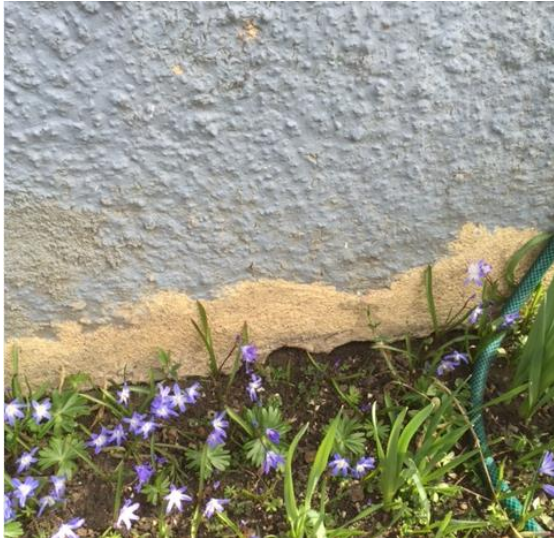
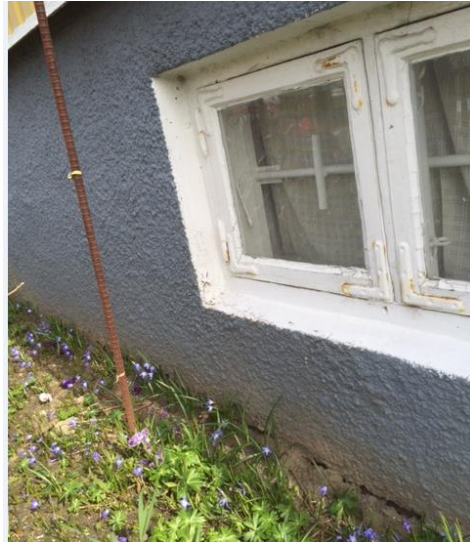
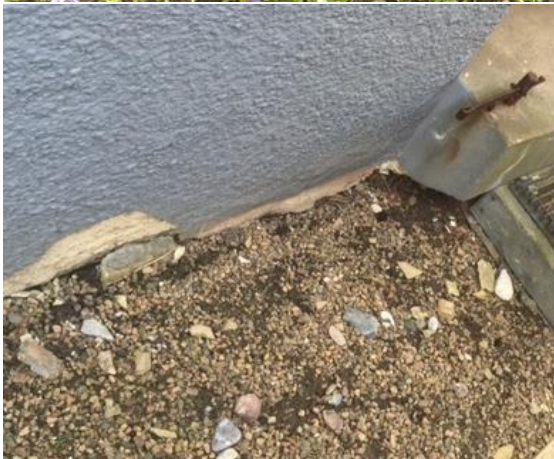
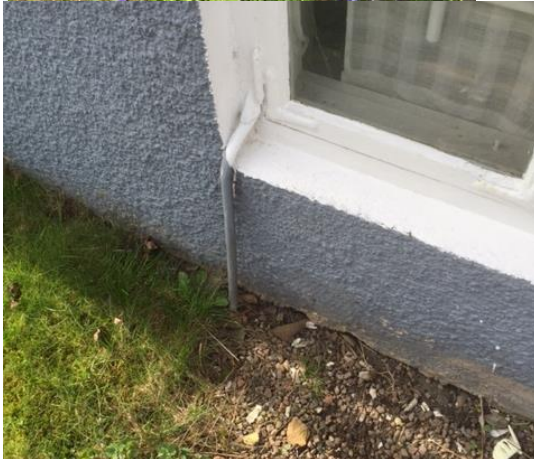
20. Grund runt hus, möjligt att säga något om skick, åtgärder?

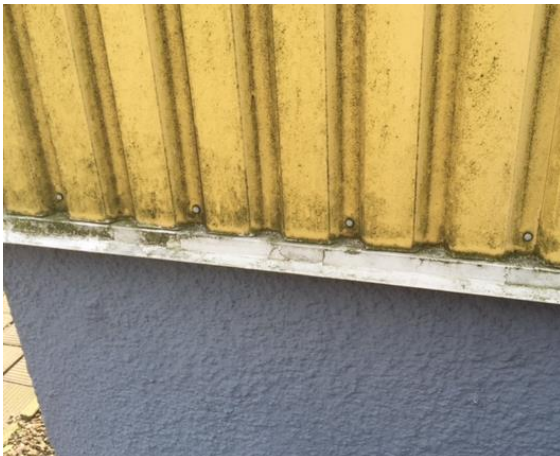
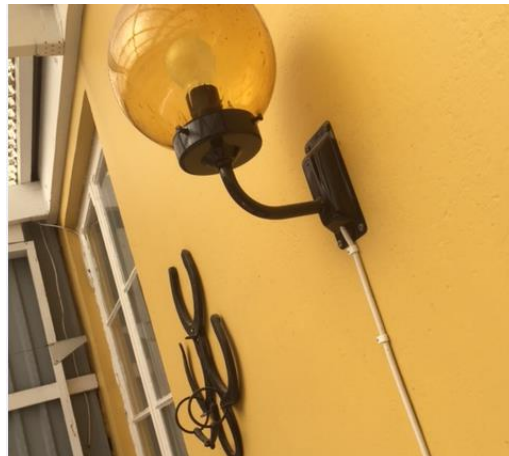
21. Plåtfasad, varför? Tilläggsisolerat?

På högra bilden syns putsfasaden bakom plåten, enligt uppgift från grannar ska det vara gammalt Helsingborgstegel bakom putsen.

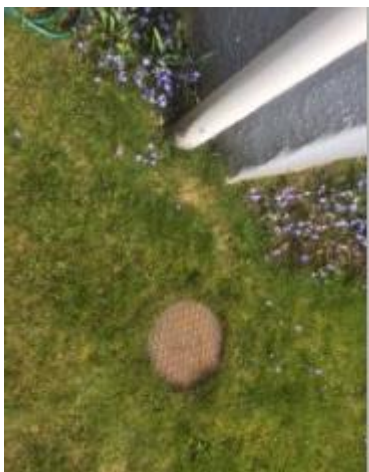
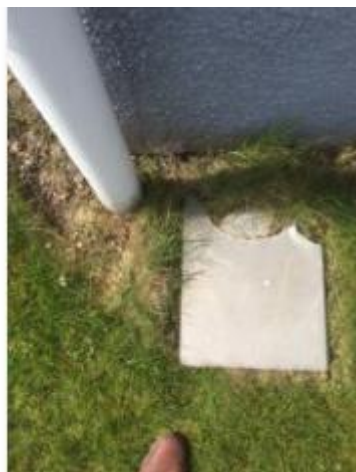
22. Stuprännorna går ner i marken, en på vardera sida om gaveln i väster.

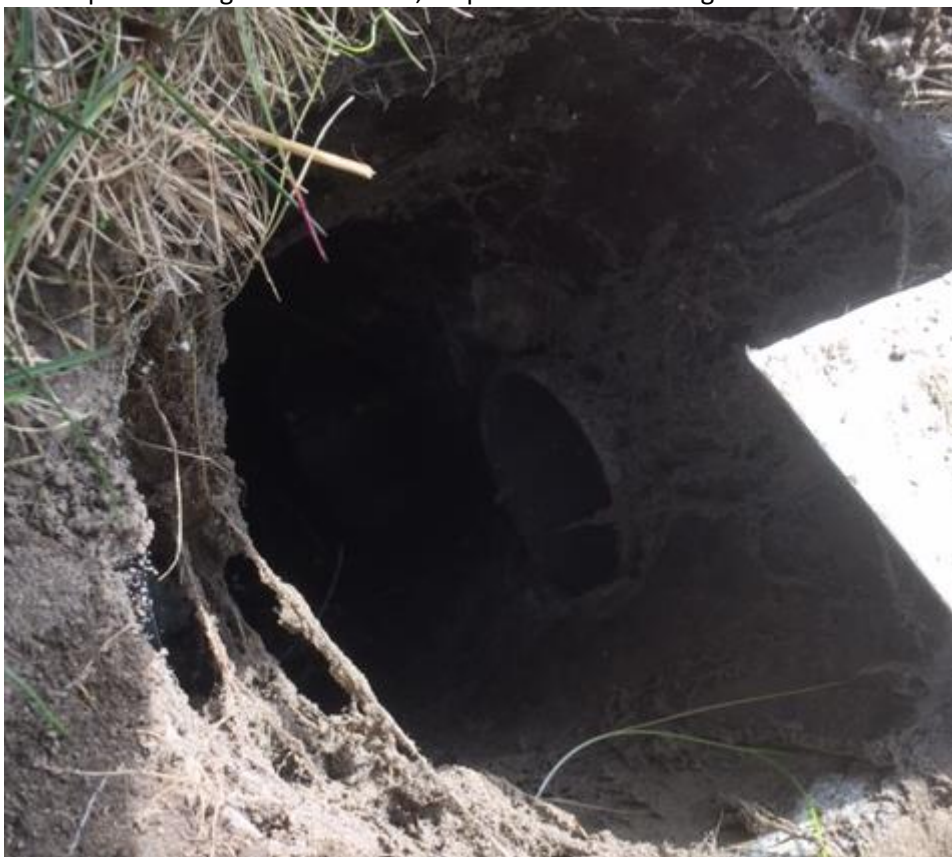
23. Under plåten där stuprännan kommer ut på ena sidan huset. 60-70cm ner i röret stod det vatten .
