Överlåtelsebesiktning nivå 1

Besiktningens utlåtande

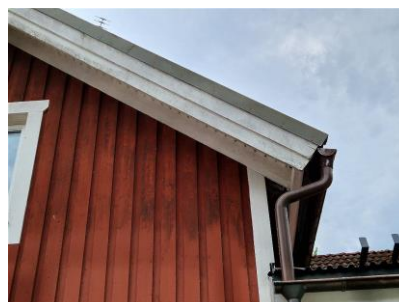
Fasadpanel och vindskivor är i behov av målning/underhåll.

Fasadbeklädnad och träkonstruktioner där målningsbehov finns riskerar att få fukt- och rötskador på grund av sämre vattenavvisande förmåga.

För att öka livslängden på dessa delar rekommenderas målning och underhåll.

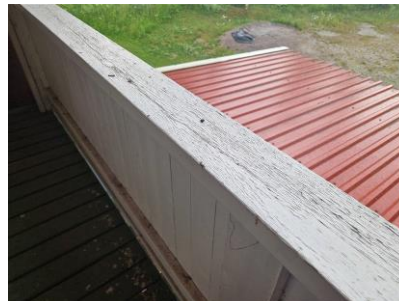
Balkongräcke har färgsläpp och torrsprickor.

Balkongräcke och träkonstruktioner där målningsbehov finns riskerar att få fukt- och rötskador på grund av sämre vattenavvisande förmåga.

För att öka livslängden på balkongräcke rekommenderas målning och underhåll.

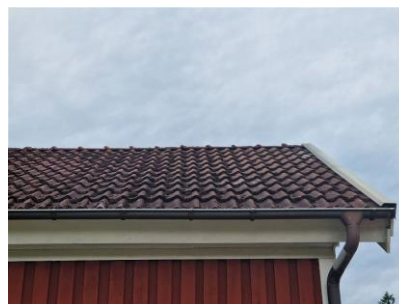
Yttertaket är äldre.

Takpannor, plåtdetaljer och underlagspapp har enligt vår bedömning en begränsad livslängd. Eftersom husets taktäckning är äldre har det ett minskat motstånd mot vatteninträngning. Detta i sin tur kan leda till fuktskador på träläkt och vidare ner i underliggande konstruktioner.

Mosspåväxt finns på takpannor.

Mossa som växer på taket kan leda till att taktäckningen har ett minskat motstånd mot vatteninträngning. Detta i sin tur kan leda till fuktskador på träläkt och takkonstruktionen vilket kan resultera i mikrobiella skador (angrepp av mikroorganismer).

För att öka livslängden på taket rekommenderas att mossan tas bort från takpannorna.

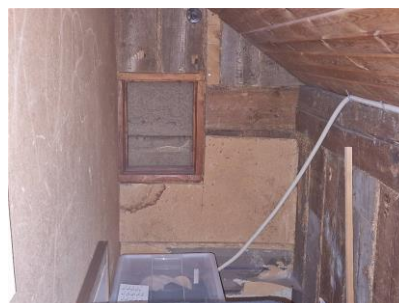
Äldre fuktfläckar förekommer på väggar.

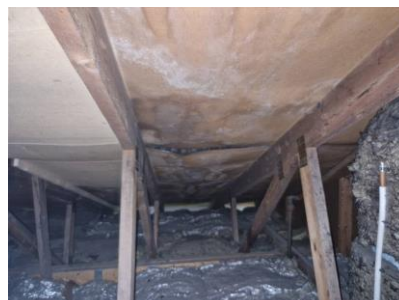
Underlagstaket består av träfiberskivor och lokala fuktfläckar förekommer.

Eftersom underlagstaket består av träfiberskivor utan yttre täckning av papp under takbeklädnaden, finns risk vid ogynnsam väderlek att regnvatten/snö tränger in i skivskarvar med läckage på vindsutrymmet som följd. Med tiden kan även träfiberskivorna drabbas av fuktskador.

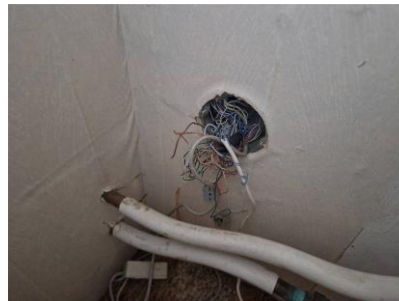
Elinstallationen i huset har enligt vår bedömning uppenbara brister.

Elinstallationen i huset är en säkerhetsrisk som kan orsaka både personskador och brand. Observera att besiktning av bostadens elsystem inte har ingått i uppdraget.

Kontakta en elektriker för kontroll och åtgärd.

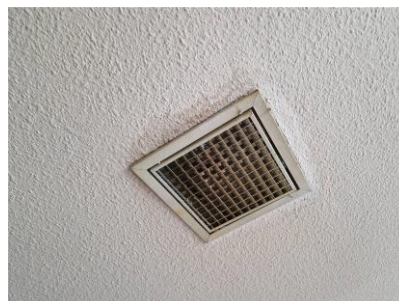
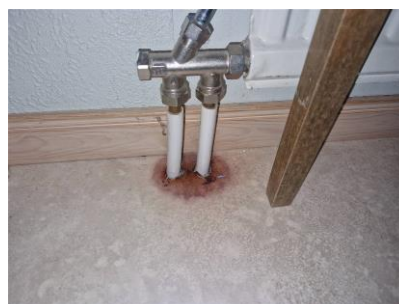
Äldre fuktfläckar finns i tak och missfärgningar kring radiatorrör samt golvnarr förekommer.

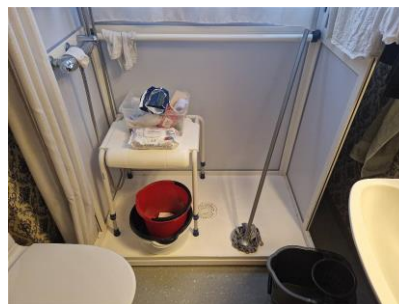
Golvbrunnen samt delar av golv och väggar är ej besiktningsbara på grund av att dessa till exempel ligger under badkar eller duschkabin.

En kompletterande besiktning rekommenderas när dessa delar är tillgängliga.
