# Besiktningssprotokoll

Anticimex Försäkringsbesiktning i samarbete med Fastighetsbyrån

Fastighetsbeteckning: Husmyran 2	
Fastighetsadress: Höskullegatan 14	
Postnummer: 603 72	Ort: Norrköping

Besiktningdatum: 2021-11-04	Protokollnummer: 66557846
Temperatur: 6°C	Väderlek: Halvklart
Tekniker: Christian Gyllemo	
E-post: christian.gyllemo@anticimex.se	
Kontor: Norrköping	
Övriga närvarande: Fastighetsägare

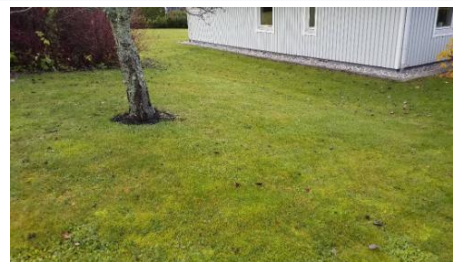
Marken lutar mot huset.

Detta innebär en ökad fuktbelastning mot grunden vilket i sin tur kan orsaka fuktskador i huset.

Omdränering skedde 2009.

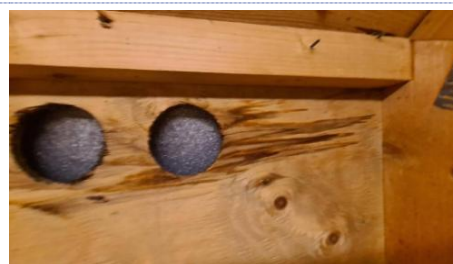
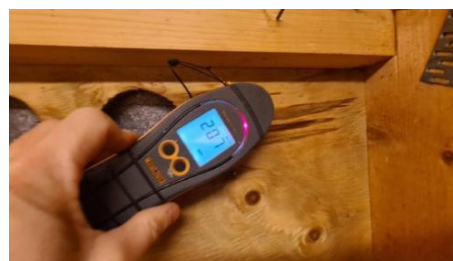
Lucka invändigt via tvättstuga.

I samband med besiktning noterades rinnmärken vid luftningar i underlagstak, med förhöjda värden i anslutning, även äldre rinnmärken utan förhöjda värden förekommer.

Jag rekommenderar kontakt med fackman för undersökning / kontroll och åtgärd.

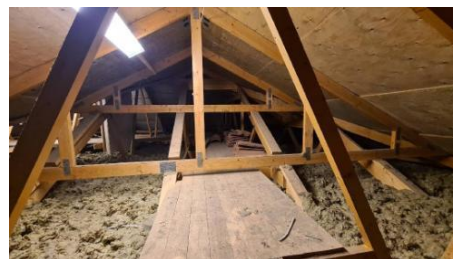
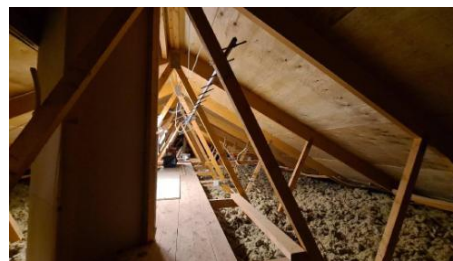
Vid kontroll av konstruktion uppmättes fuktvärden under gränsvärden för mikrobiell tillväxt.

I takstolar uppmättes fuktkvot 14%.  
Risk för mikrobiell tillväxt föreligger vid 17%.

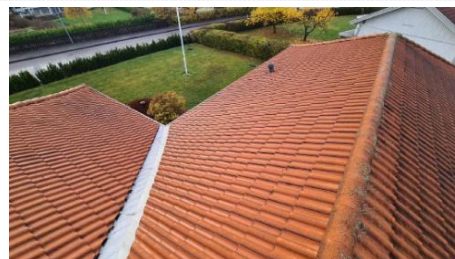
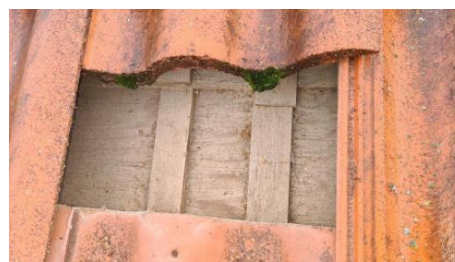
Tak besiktat via stege och takstege entrésidan.

Underlagstaket består av plywoodskivor.

Eftersom underlagstaket består av plywoodskivor utan yttre täckning av papp under takbeklädnaden, finns risk vid ogynnsam väderlek att regnvatten/snö tränger in i skivskarvar med läckage på vindsutrymmet som följd. Med tiden kan även plywoodskivorna drabbas av fuktskador.

Mindre ytsprickor i nockpannor samt mindre mängd mosspåväxt på betongpannor förekommer.

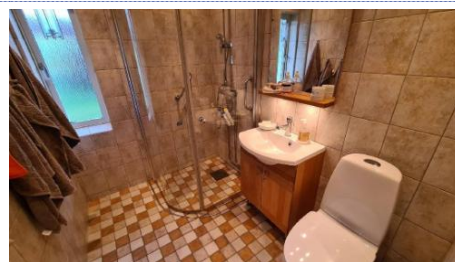
Rör genomföring finns i golv.

Rör genomföringar i golvet medför en ökad risk för att vatten tränger ner i omkringliggande konstruktioner och orsakar fuktskador.

Golvbrunn placerad något nära vägg.

Det finns risk att tätskiktet inte har kunnat anslutas på rätt sätt, vilket kan leda till fuktskador.

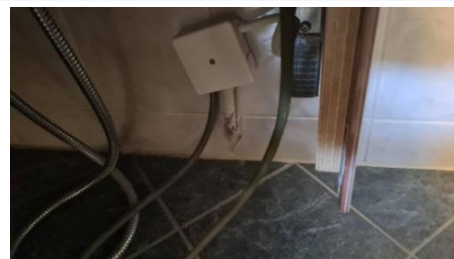
Elinstallationer under bubbelbadkaret bedöms vara i behov av översyn.

Elsäkerheten i bad- och duschrum kräver extra uppmärksamhet.

Kontakta en elektriker för kontroll och åtgärd.

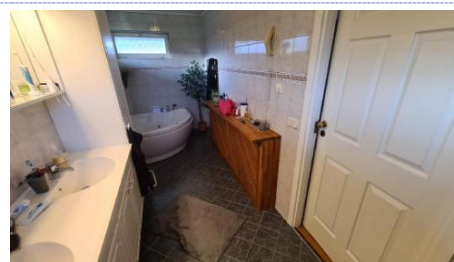
Golvbrunnen är inte utbytt i samband med renovering.

Risk finns att det nya tätskiktet inte har kunnat anslutas till golvbrunnen på ett riktigt sätt, vilket kan leda till fuktskador i omkringliggande konstruktioner.

Rör genomföring finns i golv / vägg under badkar.

Rör genomföringar i golv / vägg medför en ökad risk för att vatten tränger ner i omkringliggande konstruktioner och orsakar fuktskador.

Normala fuktvärden indikerades mot klinker/kakel på mätbara ytor.

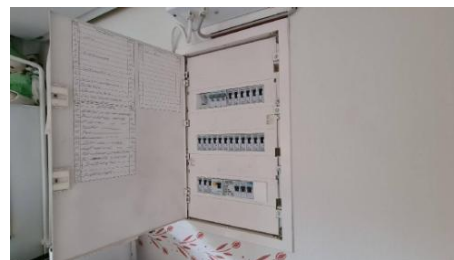
Jordfelsbrytare finns installerad vid el-centralen, gruppförteckning noteras.
