Besiktningssprotokoll

Anticimex Försäkringsbesiktning i samarbete med Fastighetsbyrån

Besiktningdatum:
2025-09-08

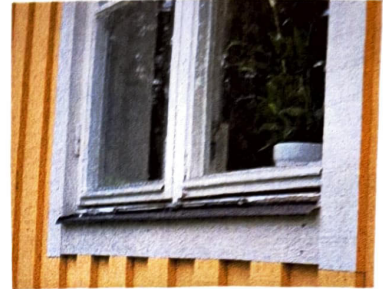
Utvändigt / Fönster

Vissa fönster är i behov av målning/underhåll.

Fönsterbågar och fönsterkarmar där målningsbehov finns riskerar att få fukt- och rötskador på grund av sämre vattenavvisande förmåga.

För att öka livslängden på fönster rekommenderas målning och underhåll.

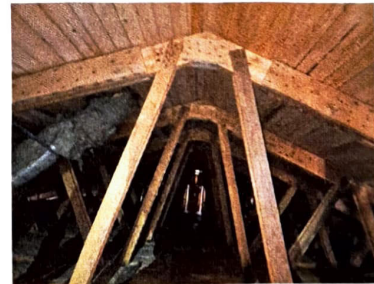
Utvändigt / Vind

Vid kontroll av vinden uppmättes fuktvärden under kritisk fuktnivå för mikrobiell tillväxt och en normal lukt upplevdes. Fuktkvoten i underlagstak/takbjälkar uppmättes till 8 %.

Spår av tidigare fuktpåverkan, mikrobiell påväxt förekommer på underlagstaket

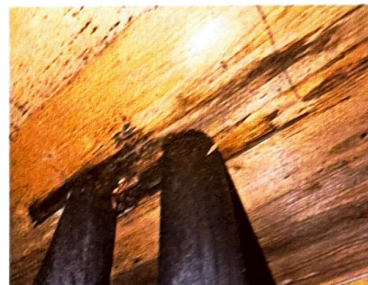
Utvändigt / Krypgrund

Mindre fuktpåverkan noterades lokalt på blindbotten i krypgrunden. Detta beror troligen på kondens från rörlningar till bergvärmepumpen. En fackman bör konsulteras för att finna lämplig åtgärd.

Fuktpåverkan lokalt på blindbotten vid inkommande bergvärmeledning.

- Q** Fuktpåverkan på blindbotten lokalt vid rörgenomföring till bergvärmepump.

En fördjupad undersökning rekommenderas för att bedöma orsak och omfattning.

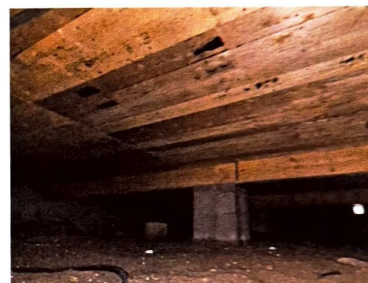
I krypgrunden finns spår av naturlig fuktpåverkan från marken och uteluften vilket har lett till viss påväxt på blindbotten. I syfte att minska fuktigheten i grunden, främst under sommarhalvåret rekommenderas det att man installerar en krypgrundsavfuktare i grunden.

- T** Vid kontroll av konstruktion i krypgrund noterades fuktvärden över kritisk fuktnivå och det förekommer mikrobiell påväxt.

De höga fuktvärdena och den mikrobiella påväxten innebär att grundens klimat under delar av året är för fuktigt. Detta kan i förlängningen leda till rötskador i konstruktionen. För att undvika detta så måste krypgrundens klimat bli torrare.

Fuktkvoten uppmättes till 22 %.

För att undvika detta så måste grundens klimat bli torrare. Läs Anticimex faktablad om uteluftsventilerade krypgrunder för tips och råd.

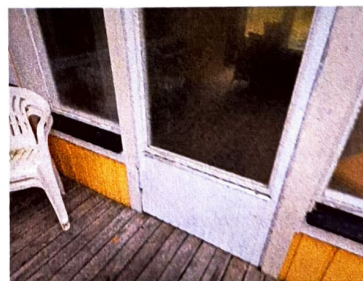
Utvändigt / Uterum

- A** Fasadpanelen / trädelar, fönster, dörrar är i behov av målning/underhåll.

Fasadbeklädnad och träkonstruktioner där målningsbehov finns riskerar att få fukt- och rötskador på grund av sämre vattenavvisande förmåga. För att öka livslängden på fasadbeklädnaden rekommenderas målning och underhåll.

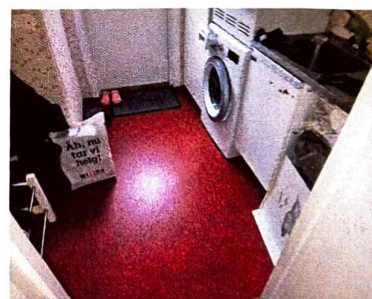
Entréplan / Tvättstuga

⚠ Våtutrymmet har äldre yt-/tätskikt.

Eftersom funktionen, som innebär att ytskiktet/tätskiktet ska vara vattentätt, kan vara nedsatt finns en ökad risk att vatten tränger igenom ytskiktet/tätskiktet med vattenskador i omkringliggande konstruktioner som följd.

Fuktindikering utförd utan anmärkning.

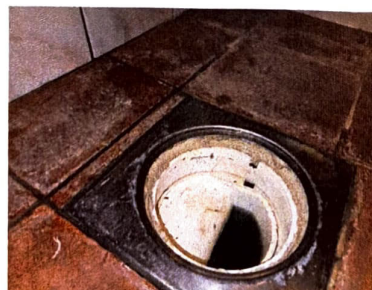
Entréplan / Dusch/Toalett/ bad

⚠ Våtutrymmet har äldre yt-/tätskikt.
(avser bad/ wc delen av utrymmet).

Krympningar i mattskarvar.

Rör genomföring finns i golv vid badkaret.

Golvbrunnen är inte utbytt i duschen vid renoeringen. (detta är ett avsteg från gällande branschregler vid renoeringen).

Dessa brister ovan medför att det finns en ökad risk att vatten tränger igenom ytskiktet/tätskiktet med vattenskador i omkringliggande konstruktioner som följd.

Normala fuktvärden indikerades mot klinker/kakel.

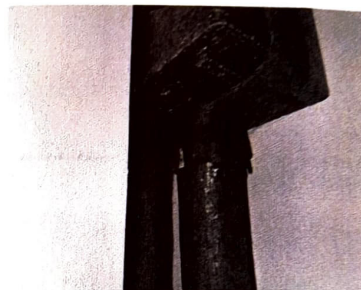
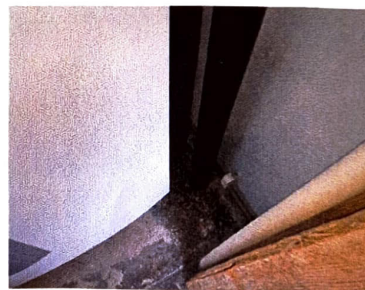
Entréplan / Förråd åtkomligt via dörr utifrån

- Fukt på rör vid bergvärmepump sannolikt beroende på kondensbildning.
Se kopplingen till noteringen gällande fukt lokalt i krypgrunden.
