Besiktningssprotokoll

Försäkringsbesiktning Hussvamp

Besiktningdatum
2025-12-19

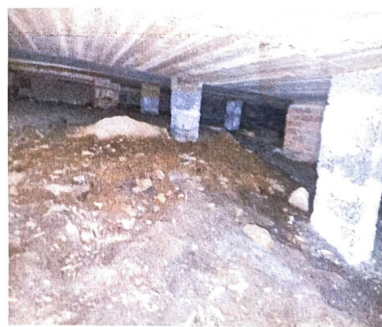
Markytan

Plastfolie på marken saknas.

En krypgrund påverkas av fukt från luften och från marken. För att minska fuktpåverkan från marken kan man lägga in en plastfolie över markytan. Innan en eventuell plastfolie läggs ut måste marken vara fri ifrån organiskt material. Utöver det måste man ta hand om fuktillskottet ifrån luften. Luftens fuktighet minskar man med fördel med hjälp av en avfuktare, läs vidare i faktablad om krypgrunder som du hittar på anticimex.se/faktablad. Eller kontakta ditt lokala Anticimexkontor för hjälp med installation av en krypgrundsavfuktare.

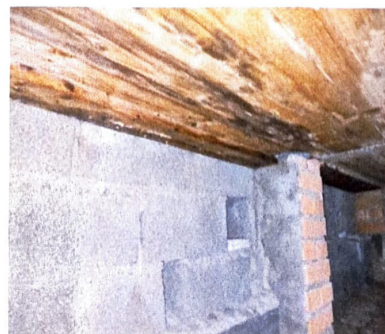
Blindbotten/Syllar/Bärlinor

Missfärgningar och mikrobiell påväxt finns på blindbotten.

Den upptäckta mikrobiella påväxten på blindbotten indikerar att det är för fuktigt i krypgrunden. Fukten i grunden måste minskas. Konsultera Anticimex om en avfuktare behöver installeras i grunden och vilka andra åtgärder som måste utföras.
