# Utredningsprotokoll

Anticimex Utredningsuppdrag

Besiktningdatum: 26-02-24	
------------------------------	--

Att ta reda på orsak samt vilka förebyggande åtgärder som kan göras med tanke på de fuktproblem som har noterats nere i kryppgrunden.

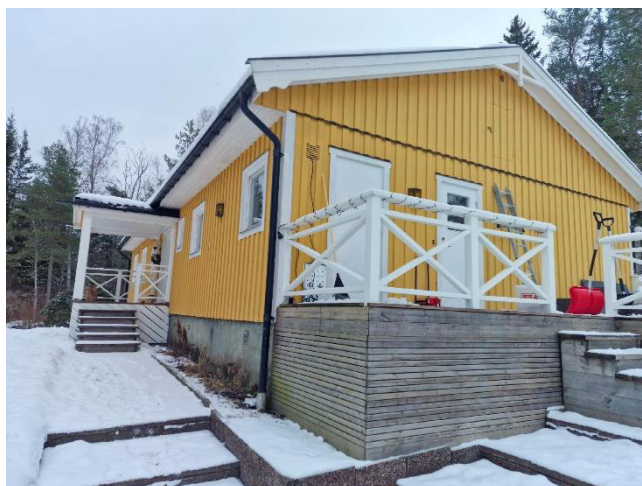
Huset är placerat på berg.

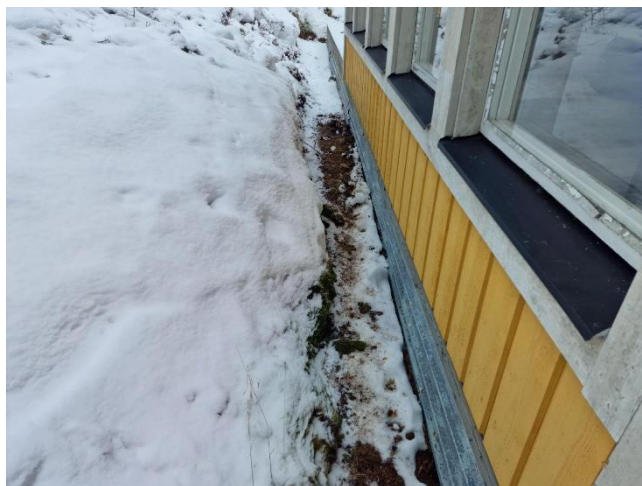
Marken lutar lokalt mot huset.

1. Det rekommenderas att försöka dränera/leda bort dagvatten bakom huset så gått det går utvändigt.
2. Försök rensa markytan från jord och annat fyllnadsmaterial i ett försök att leda bort vatten till en lägsta punkt under huset. Om det är möjligt att gjuta fåror berget som kan leda vatten till önskad punkt. Sedan därifrån med hjälp av en dränagepump pumpa vatten vidare från huset eller försöka leda bort vatten via fåror vidare genom grunden.

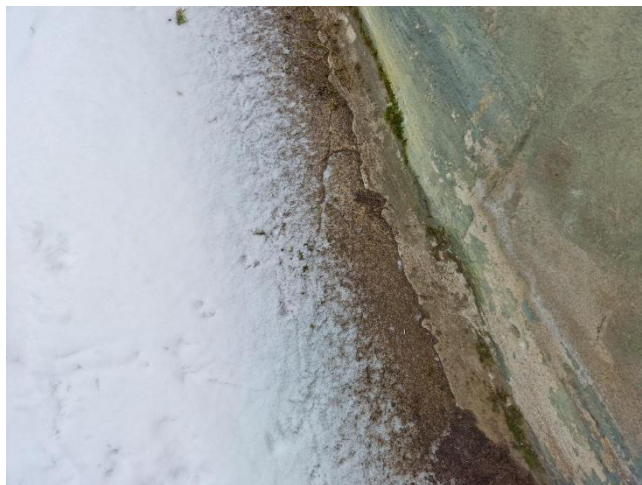
Berg noteras i dagen.

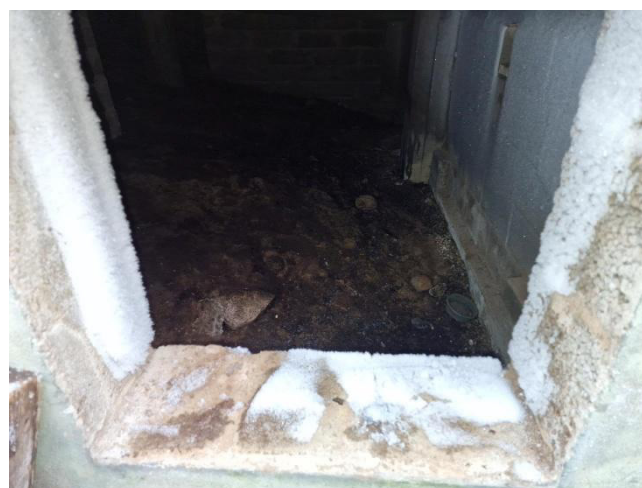
Frost noterades på insidan av öppningen till utrymmet.

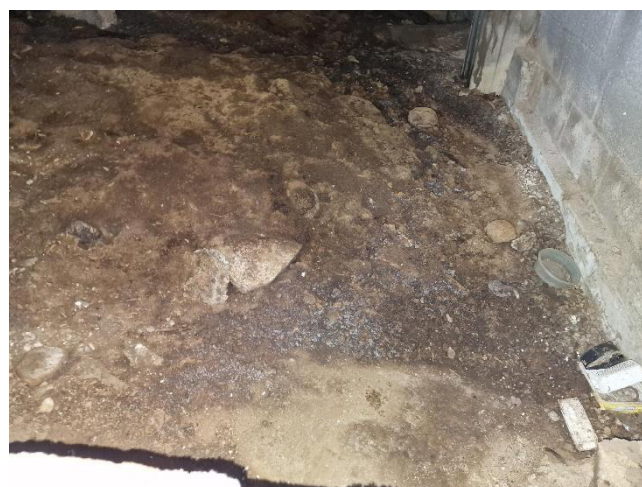
Vid inträdet till utrymmet noterades det att markytan är lerig och fuktig. Tecken på att ett fuktillskott utifrån sker.

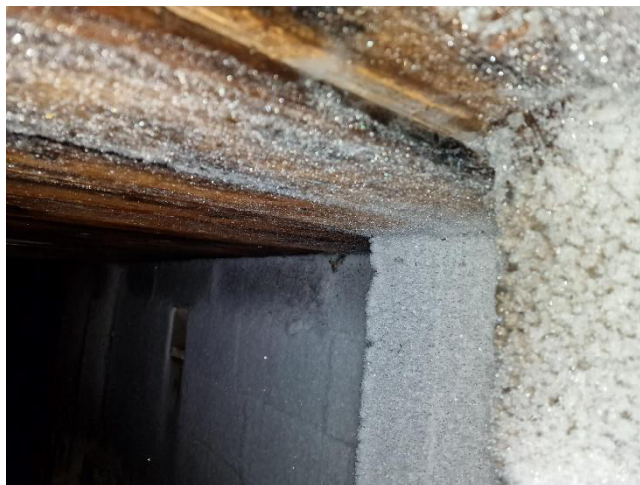
Frost både på blindbotten samt ytterväggsyllen.

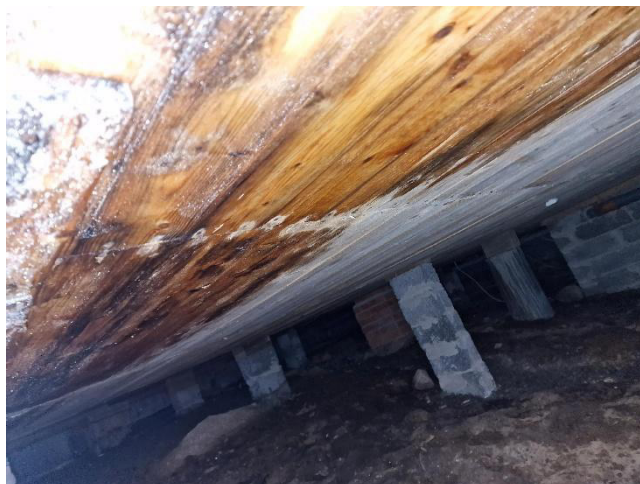
Det noteras fuktpåverkad blindbotten. Kondens droppar ner på markytan. Detta är dock lokalt vid inträdet till grunden. Orsaken kan vara att luckan och öppningen är placerat vid den lägsta punkten mellan markytan och blindbotten på krypgrunds konstruktionen. Det med tanke på att fuktillskottet utifrån och att berget kylvlar luften i grunden.

4. Frilägg golvbjälklaget lokalt som är fuktuppsugad vid luckan till utrymmet. Då det noterades en avsaknad av en plastfolie på ovansida av isoleringen. Plastfolien förhindrar fuktig inomhusluft från att vandra in i konstruktionen. Se bild (röd markerat). Återställ sedan bjälklaget efter dagens byggnormer. Det rekommenderas att det utförs en kompletterande kontroll/omfattningskontroll av golvkonstruktioner av undertecknad eller Anticimex så att total skadeomfattning kan kontrolleras samt att vidare förslag på åtgärder kan lämnas/säkerställas.

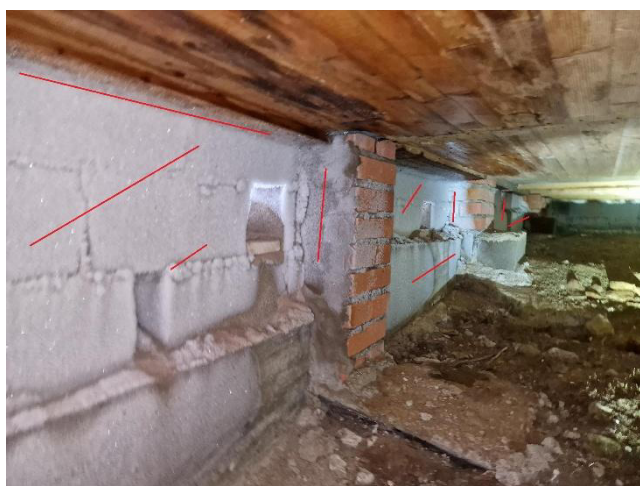
Frost på stödmuren.

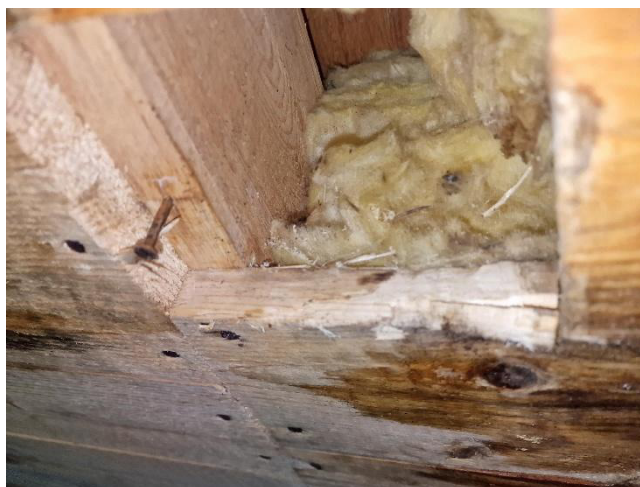
### P.1

Ett provhål tas upp i blindbotten i den utbyggda krypgrundskonstruktionen för att kontrollera dess uppbyggnad samt fuktmätningar i berörda konstruktionsdelar

Fuktkvot (FK) uppmättes på blindbottenbräda till 46 % vilket ligger över kritisk nivå för mikrobiell tillväxt.

Fuktkvot (FK) uppmättes i den nedre delen på bjälklagsregel till 18,0 % vilket ligger över kritisk nivå för mikrobiell tillväxt.

Vid provhål 1 noterades det vid kontroll av konstruktion avsaknad av en plastfolie som ska ligga på ovansida på isoleringen (den varma sidan) det för förhindra att varmluften från inomhus miljön ska möta kallluft i konstruktionen. Detta kan medföra fuktproblem i golvbjälklaget som kan avge avvikande mikrobiella lukter som kan sprida sig upp till bomiljön.

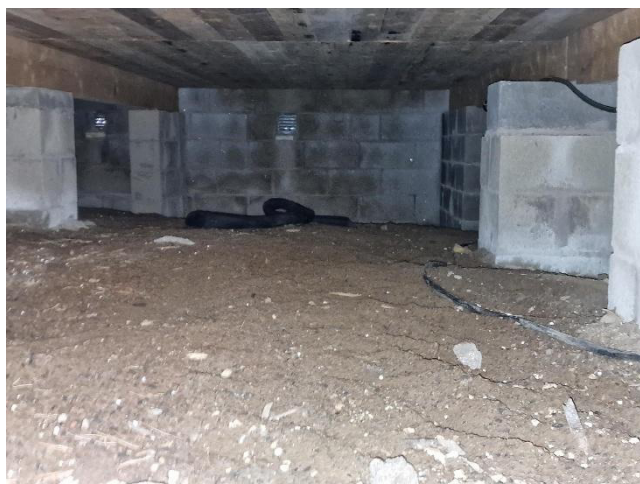
Fuktkontroll utfördes i den ursprungliga krypgrundskonstruktionen.

Fuktkvot (FK) uppmättes på blindbottenbräda till 24 % vilket ligger över kritisk nivå för mikrobiell tillväxt.

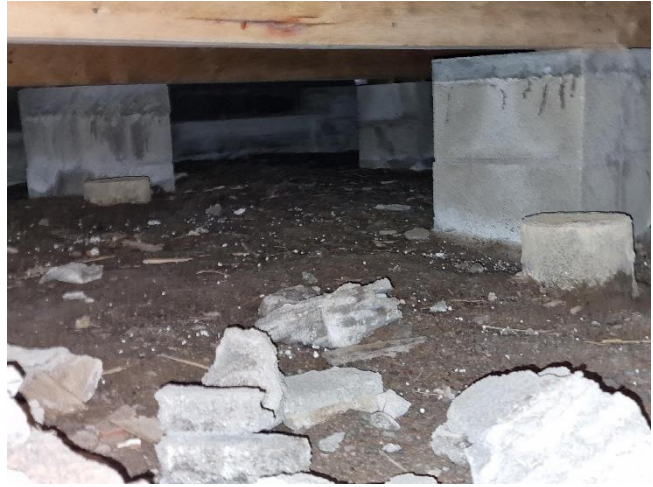
Fuktkontroll utfördes mitt under huset.

Fuktkvot (FK) uppmättes på blindbottenbräda till 25 % vilket ligger över kritisk nivå för mikrobiell tillväxt.

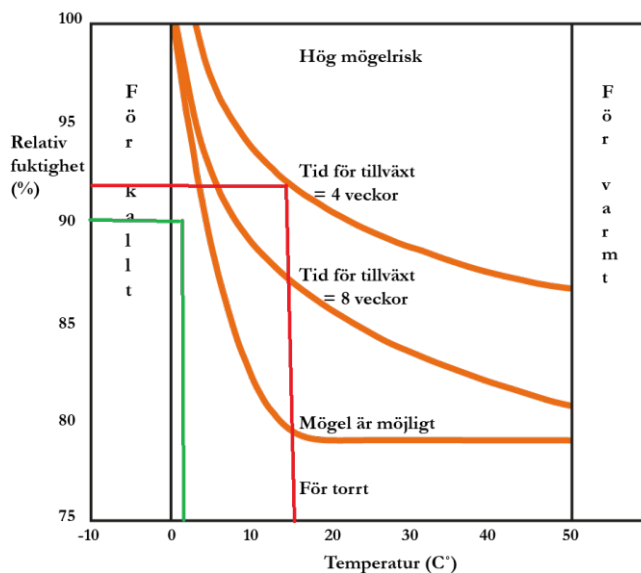
**Grön markering** visar hur klimatet såg ut vid utredningstillfället. Här var temperaturen i grunden för låg för att tillväxt ska ske.

**Röd markering** visar hur klimatet skulle kunna se ut under den varma delen av året när fuktigheten är större utomhus. Här är förutsättningarna för tillväxt väldigt gynnsamma.
