Byggnadsinformation

Byggnadsbeskrivning 1½-planshus med källare.	Byggnadsår 1948
Till eller ombyggnad	Övrigt Huset är möblerat. Sidobyggnader ingår ej.

OBM Besiktning Bohuslän AB

2025-04-02

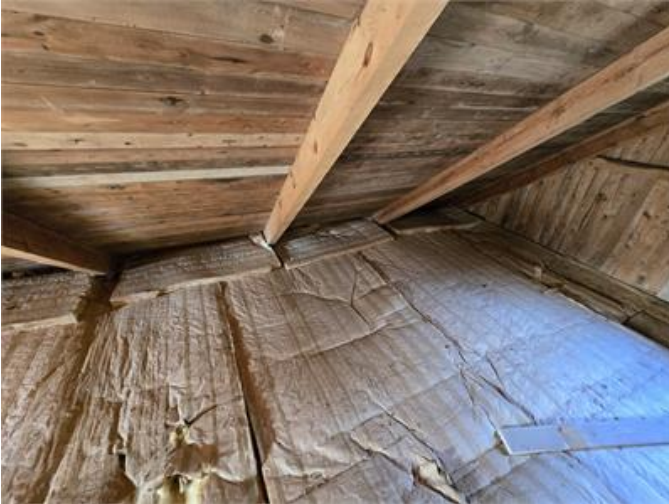
Den mikrobiella påväxten på underlagstaket indikerar att vinden periodvis tillförs eller har tillförts fukt inifrån bostaden, som den kallare delen av året riskerar att kondensera mot underlagstaket (sk konvektionsskada). För att komma tillrätta med detta måste fukttilförseln inifrån bostaden minskas. Detta kan göras genom att ventilationen i bostaden förbättras samt att eventuella otätheter i vindsbjälklaget (tak/väggvinklar, vindslucka mm.) tätas. Vindavledare/skiva för luftspalter bör monteras mellan isolering och underlagstaket för att minska risken för kondensrelaterade skador i underlagstaket.

Nockvind: Mikrobiell påväxt/missfärgningar på underlagstak, isolering ligger an mot takfot.

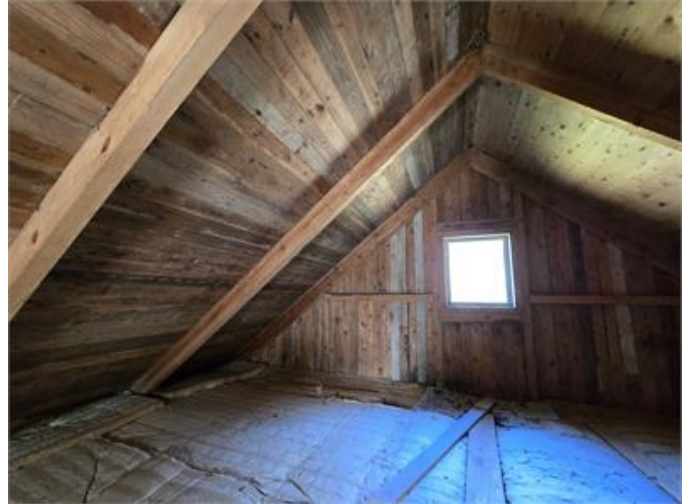
Nockvind: Översiktsbild.

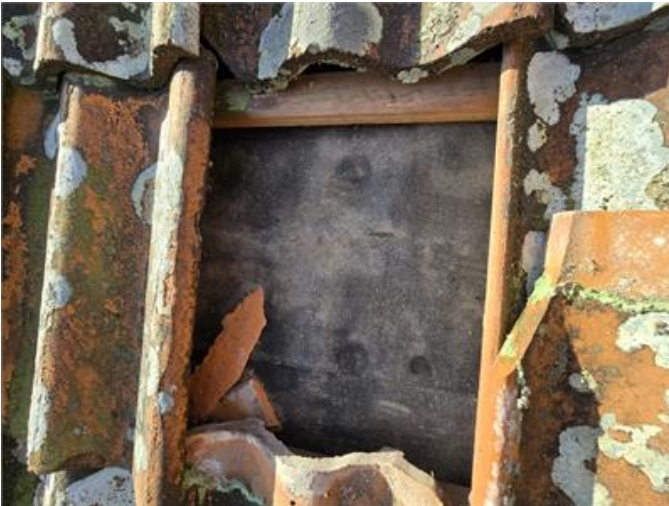
När takbeklädnaden är äldre och påvisar åldersrelaterade brister har den nedsatt motstånd mot vatteninträngning, med risk för fuktrelaterade skador i underliggande konstruktioner.

Tak: Stickprovskontroll under lertegelpannor, pappan äldre och spröd.

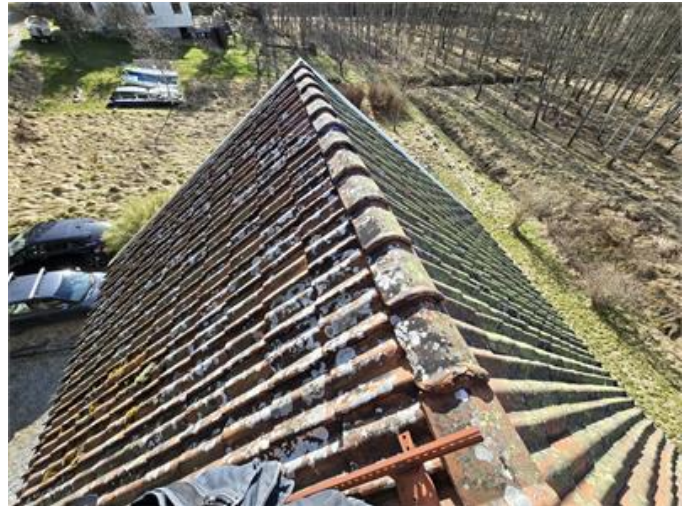
Tak: Översiktsbild.
