Huvudbyggnad

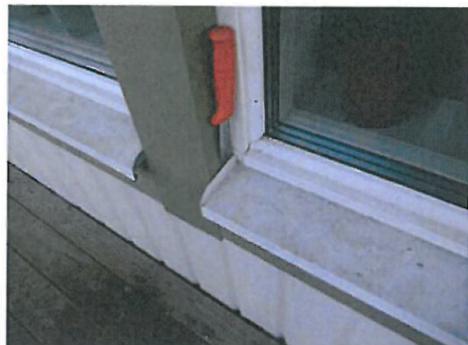
Fönsterbleck är otäta vid infästningar.

Då fönsterblecken är otäta finns risk att vatten rinner in i väggen vilket kan leda till fuktskador i väggkonstruktionen.

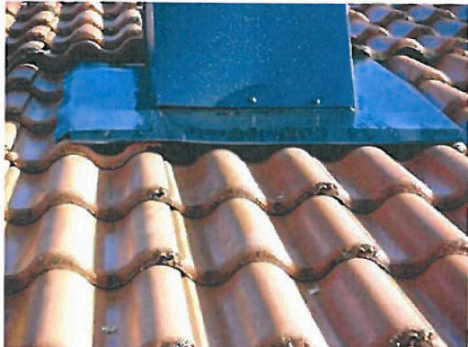
Otätheter förekommer i framkant av skorstensbeslag.

Brister i utvändiga taktäckningen kan leda till att regn- eller smältvatten tränger ner i underliggande takkonstruktion och orsakar fuktrelaterade skador, vilket kan medföra mikrobiella skador.

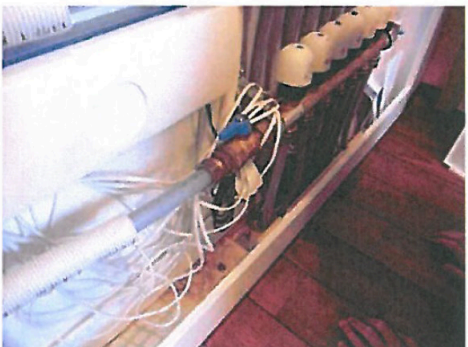
Rör genomföring finns i golv och golvvärmecentral är ej fuktsäkrad.

Rör genomföringar i golvet medför en ökad risk för att vatten tränger ner i omkringliggande konstruktioner och orsakar fuktskador.

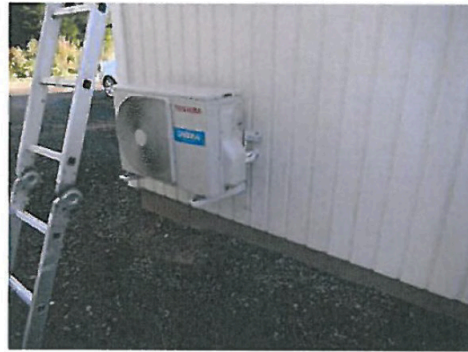
Kondensvatten från luftvärmepumpens utedel leds inte bort från husgrunden.

Bristen medför ökad risk för att vatten tränger in i anslutande konstruktioner med fuktrelaterade skador som möjlig följd. Observera att ingen besiktning av byggnadens värmesystem eller värmepumpen ingått i uppdraget.

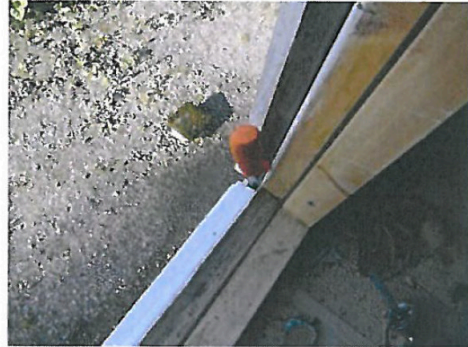
Överbleck finns inte ovan dörr och tröskelbleck är otät vid infästning.

När det inte finns något bleck ovanför dörren och otätheter förekommer, så ökar risken att vatten rinner in och orsakar fuktskador.

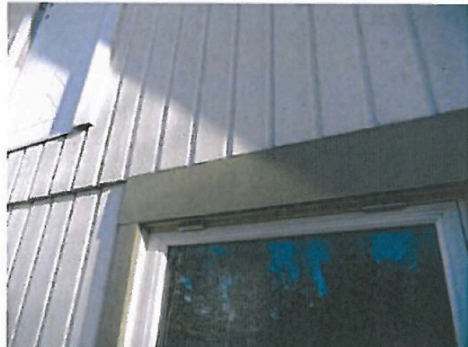
Överbleck finns inte ovan fönster

När det inte finns något bleck ovanför fönstret, så ökar risken att vatten rinner in och orsakar fuktskador.

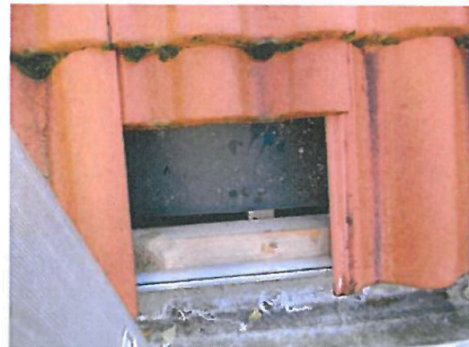
Underlagsskivor är avslutade innan takfotsslut.

Vid eventuellt inläckage riskerar underliggande konstruktioner att få fuktskador.

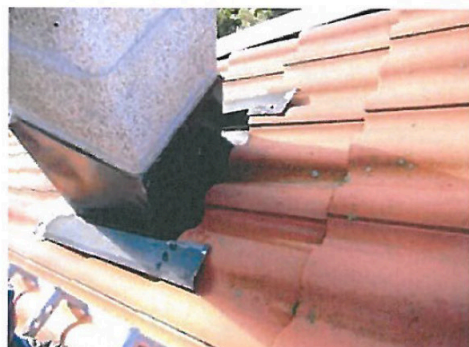
Otätheter förekommer mellan takpannor och vattplåtar samt vid skorstensbeslag.

Rekommenderar att otätheterna tätas fackmässigt. Mindre inläckage är synligt på vinden.
