Överlåtelsebesiktning Steg 2

Fastighetsuppgifter		Uppdragsgivare	
Fastighetsbeteckning:	Kobbegården 6:101	Namn:	Lilian Örtengren
Gatuadress:	Knapehall 42	Postadress:	Östra Antenvägen 66
Ort:	Askim	Postnr:	441 91
Kommun:	Göteborg	Ort:	Alingsås

Byggnad	
Byggnadsbeskrivning:	1½-plans friliggande hus, betongplatta på mark.
Byggnadsår:	1973
Till- eller ombyggnad:	
Övrigt:	Hus möblerat, sidobyggnader ingår ej i besiktning.

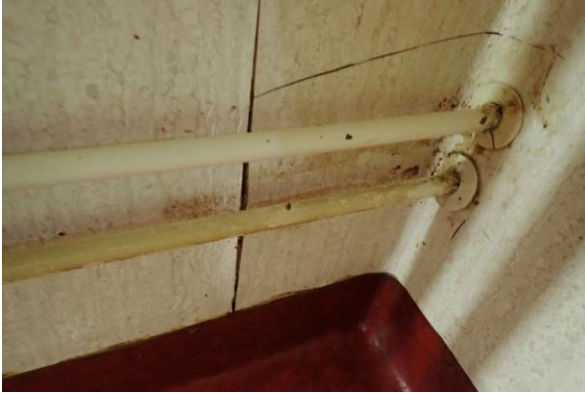
Pos 1

Otättheter i väggbeklädnad på dusch/wc övre plan.

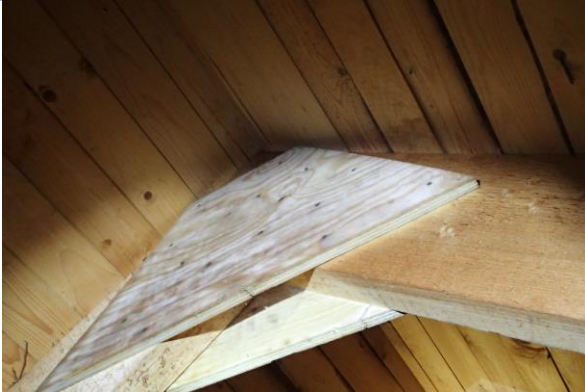
Pos 2

När det finns brister i tätningen mellan ett kallt och ett varmt utrymme finns det en risk att relativt varm och fuktig luft kommer ut från det varma utrymmet till det angränsande kalla utrymmet och träffar en kall yta och kondenserar. Missfärgning på yttertakskonstruktionen är en indikering på att inneluften har kommit ut i vinden så att ett gynnsamt klimat för en mikrobiell tillväxt har uppstått. Det kan vara en indikering på att ventilationen inomhus är undermålig. För detta fortgå finns det en risk att man kan få skador på konstruktioner som i en förlängning påverkar byggnaden och inomhusmiljön negativt.

Mikrobiell påväxt pånockvind.

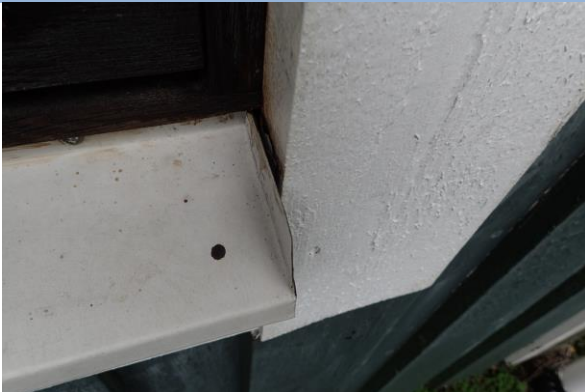
Pos 3

Plåtdetaljer skall hindra fukt att tränga in i angränsande konstruktioner. När plåtdetaljerna är otäta/bristfälliga finns det en risk att vatten kan tränga in och orsaka skador som påverkar fastigheten och inomhusmiljön negativt.

Otättheter vid fönsterbleck.

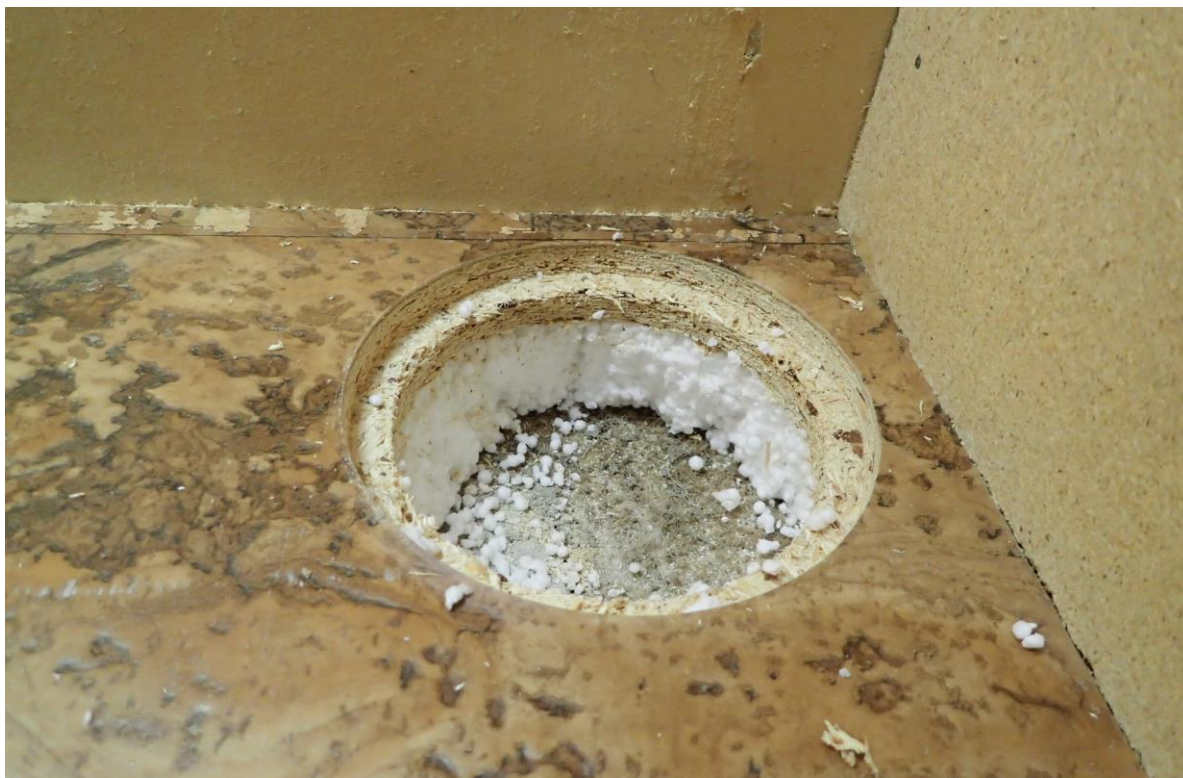
Samtliga mätningar/provhålstagningar är stickprovskontroller. Gränsen för mikrobiell tillväxt i trä går vid ca 17% fuktkvot. Provhål togs upp i golv och yttervägg i kök för kontroll av konstruktion. I innerväggsyll uppmättes fuktkvoten till ca 21%, i ytterväggsyll uppmättes fuktkvoten till ca 19% fuktkvot. Vidare är det känt att träskyddsbehandlat virke användes i stor utsträckning i syllkonstruktioner (nedre del av vägg) i hus som uppfördes under sextio- sjuttio- och åttiotalet vilket i många fall har medfört att en besvärande lukt har upplevts i byggnader. Det finns ingen information om att träskyddsbehandlat virke har använts i denna byggnad men det kan ej heller uteslutas.
