Utlåtande över ÖVERLÅTELSEBESIKTNING

Sollentuna GEOLOGEN 2
Lingonvägen 9, 19248 Sollentuna

ÖVERLÅTELSEBESIKTNING FÖR SÄLJARE

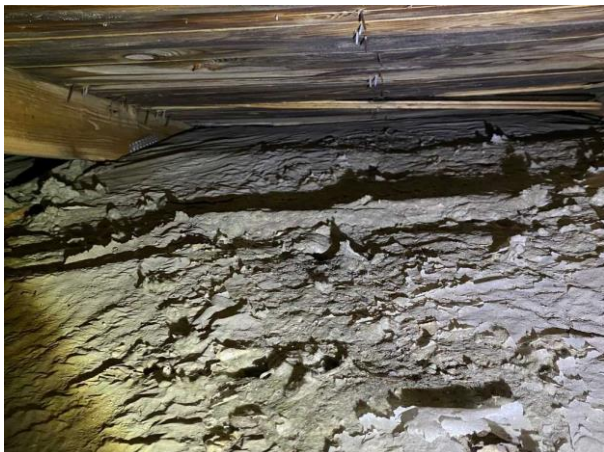
I självdragsventilerade hus föreligger risk för fuktskador på vindar och takkonstruktioner. Det är vanligt att mögel-/röta, mikrobiella skador och lukt orsakade av kondensbildningar och hög luftfuktighet förekommer på vindar/takkonstruktioner och då främst i ett självdragsventilerat hus som detta. Anledningen är just att huset är självdragsventilerat och att bjälklaget inte är tätt. En orsak till fuktproblemen är att varm fuktig luft från bostaden läcker upp till vindsutrymmet under vintern vilket ökar luftfuktigheten i utrymmet och kondens kan bildas på det kalla underlagstaket. Om det har fått eller får fortgå under en längre tid (årligen återkommer) är risken stor för fuktskador (mögel och röta) i takkonstruktionen.

Bild 1: Utvändigt, Vind, Huset är självdragsventilerat, se riskanalysen På vinden noterade spår av läckage på underlagstaket samt på isoleringen (torrt vid besiktnin...

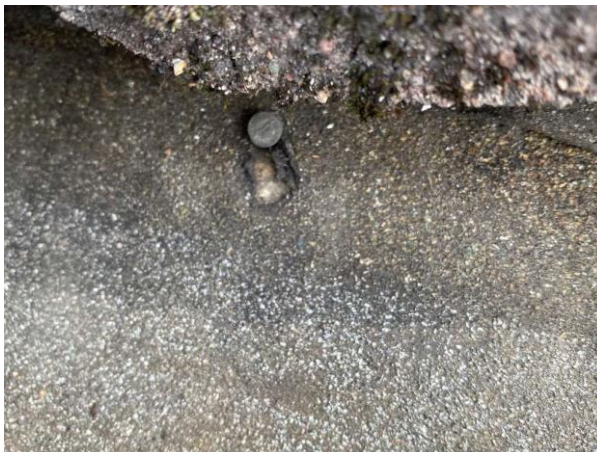
Äldre tak Pga takbelägningens ålder föreligger risk för läckage genom yttertaket pga normalt åldersslitage.

Bild 2: Utvändigt, Tak, Äldre tak Skador noterades i takpappen Utfört utan nocktätning Snörasskydd saknas Torrsprickor samt rötskador noterades på vindskivor Budget...

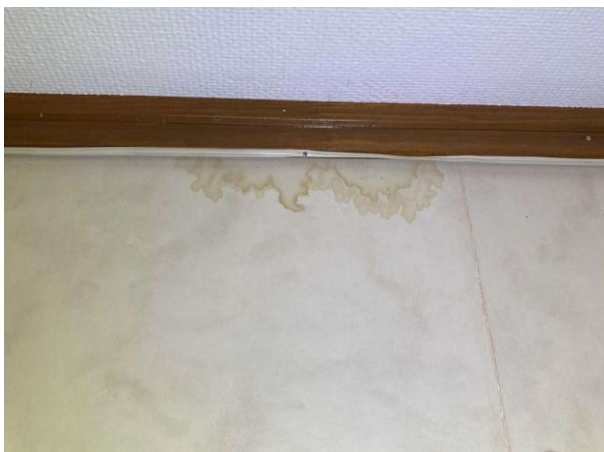
Det finns en fuktfläck på väggen i vardagsrummet, den uppstod för ca 5 år sedan. Inga förändringar har skett sedan dess.

Bild 3: Invändigt, Entréplan, Vardagsrum, Fuktläckar på vägg mot taket (torrt vid besiktningstillfället)
