## ÖVERLÅTELSEBESIKTNING PLUS BESIKTIGAD

### Lund, HÄLLESTAD 8:150

Sandvägen 30  
247 45 TORNA-HÄLLESTAD

2022-11-01

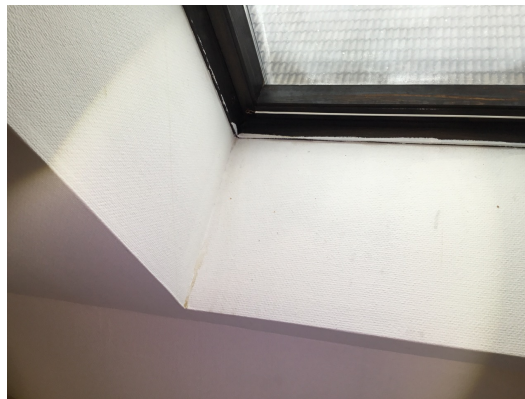
#### Klädkammare

#### **Missfärgningar.**

Då missfärgningar har observerats, finns det risk att man har skador i konstruktionen. Dessa missfärgningar var torra vid besiktningstillfället.

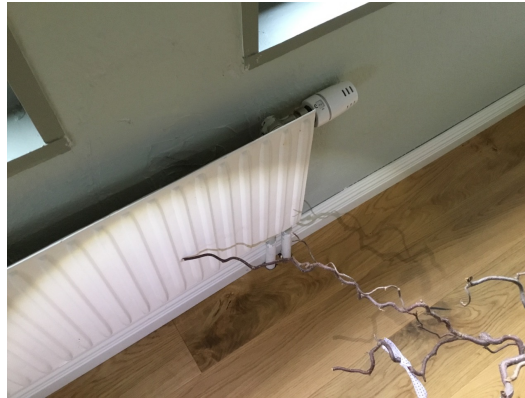
## Vardagsrum

Se säljinformation.

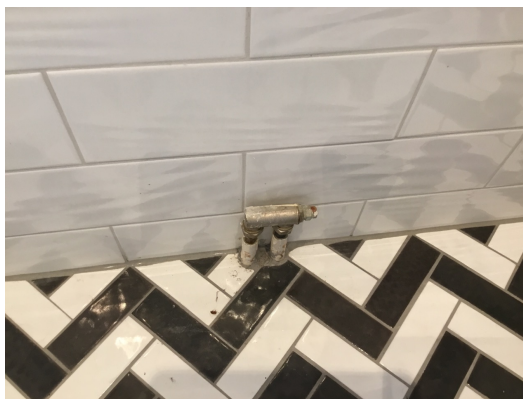
**Rör genomföringar i våtzone 1.**

Då rör genomföringar finns i våtzone 1, finns det risk att fukt kan tränga in i angränsande konstruktionen och där orsaka fuktrelaterade skador.

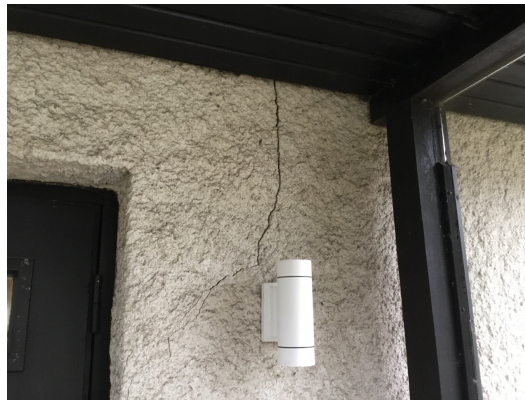
### **Sprickor i fasaden.**

Då det finns sprickor i fasaden finns det risk att vatten kan tränga in i dessa och orsaka skador som under vintertid fryser och förvärrar skadan.

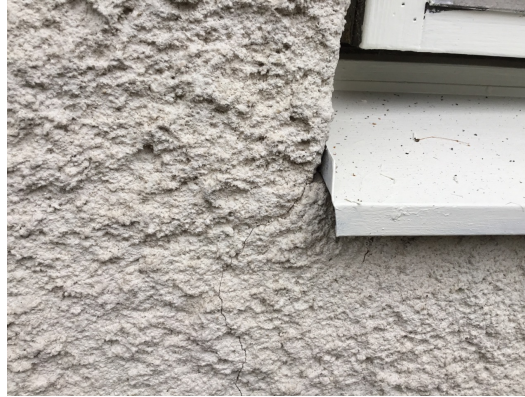
### **Brister i anslutning av plåtbleck (trähus).**

Då brister i anslutning av plåtbleck på fönster finns, är det risk att vatten tränger in och orsakar eller har orsakat fuktrelaterade skador på grund av förhöjd fuktstatus.
