# Besiktningssprotokoll

Anticimex Överlåtelsebesiktning Nivå 2 i samarbete med Länsförsäkringar Fastighetsförmedling

GRÖNKÅLEN 16

DORPATSVÄGEN 9  
122 37 ENSKEDE

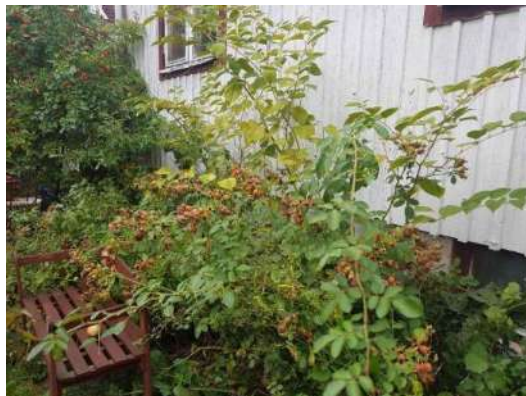
Växter finns i anslutning till grundmur.

Med rabatter och växter nära grundmuren riskerar man att få fukt kvarstående i väggarna med risk för invändiga fuktskador samtidigt som rötter kan skada grundmuren och sätta dräneringsledningen ur funktion.

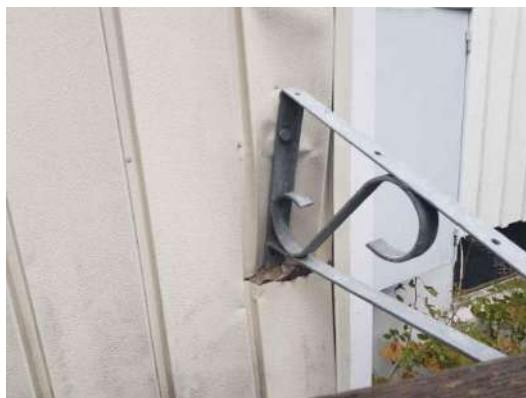
Fasadpanelen och andra träkonstruktioner är i behov av målning/underhåll. Skador förekommer på plåtfasaden.

Fasadpanel och träkonstruktioner där målning/underhållsbehov finns riskerar pga. sämre vattenavvisande förmåga att få fuktskador. Detta kan leda till rötskador i panelen.

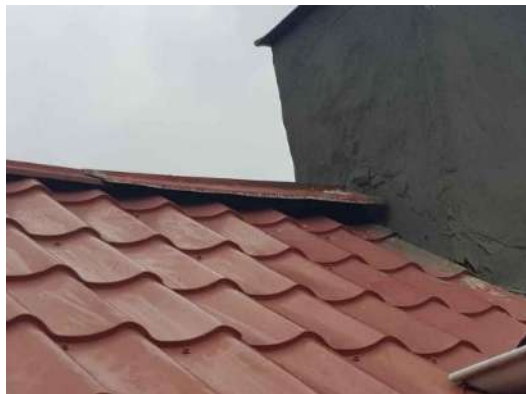
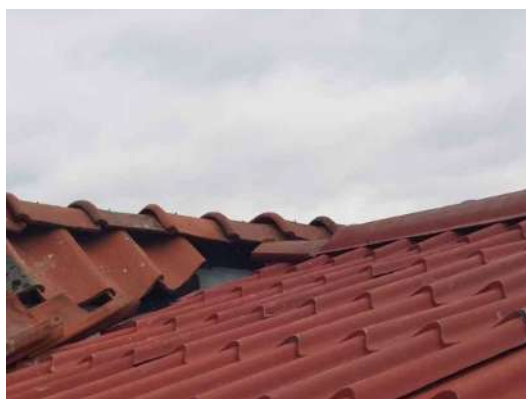
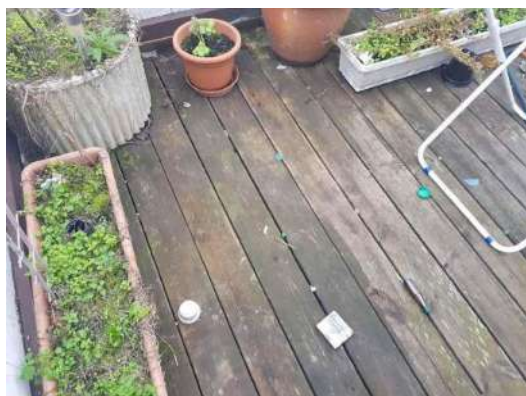
Godkänd stege och taksäkerhet finns inte. Del av yttertaket är äldre. Från takterrass och mark noteras attnockplåt glipar och plåt mot skorsten saknas. Några tegelpannor saknas. Plåttak på terrass är dold av trall och har inte besiktigats. Rötskador förekommer i tak över entré och vattbräda saknas.

Vid besiktningstillfället saknades säker uppgång på taket och därför kunde inte besiktning av taket genomföras. För att kontrollera taktäckningens skick rekommenderar vi därför att en kompletterande besiktning görs när godkänd stege och taksäkerhet finns.

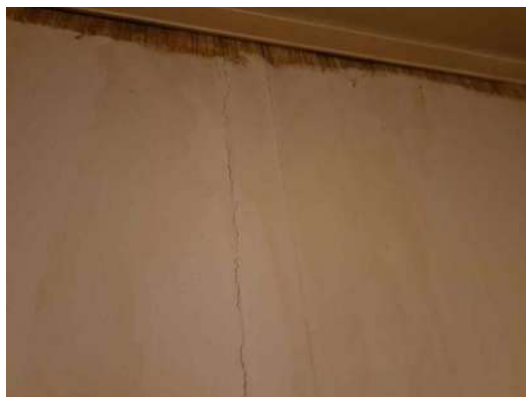
Fuktbläckor förekommer på vägg.

För att konstatera orsaken till och omfattningen av de fuktbläckor som noterades på väggen rekommenderas att en fördjupad undersökning utförs.

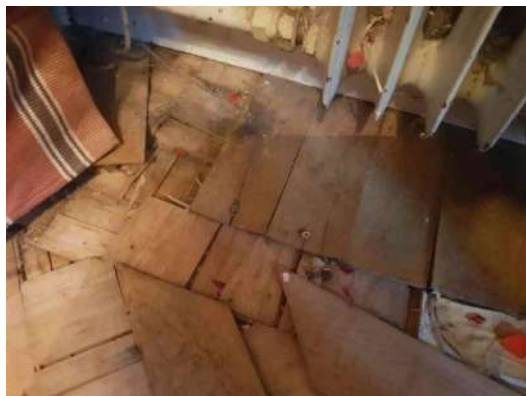
Fuktskador finns i golv.

För att konstatera orsaken till och omfattningen av den fuktskada som upptäckts i golvet rekommenderas att en fördjupad undersökning utförs.

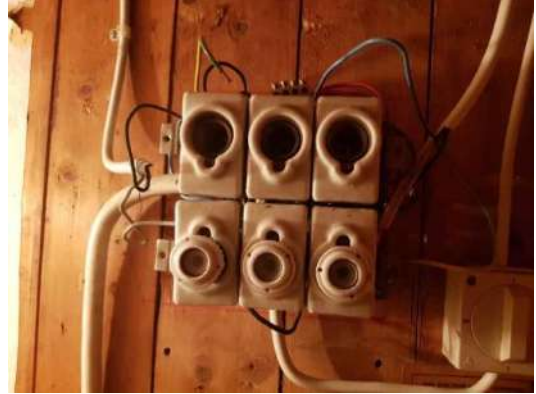
Elinstallationen i utrymmet har uppenbara brister.

Eftersom elinstallationen i utrymmet enligt vår bedömning har uppenbara brister rekommenderas att en behörig elektriker kontaktas för en besiktning. Observera att ingen besiktning av bostadens elsystem har ingått i uppdraget.

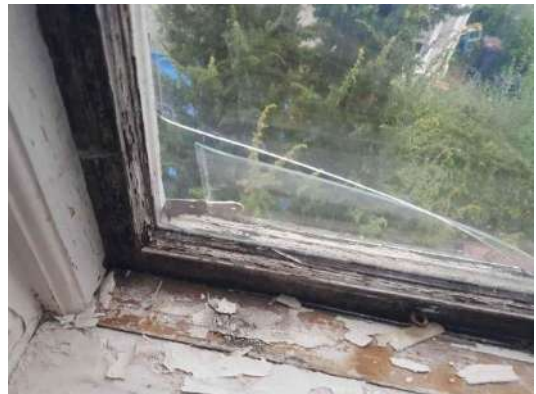
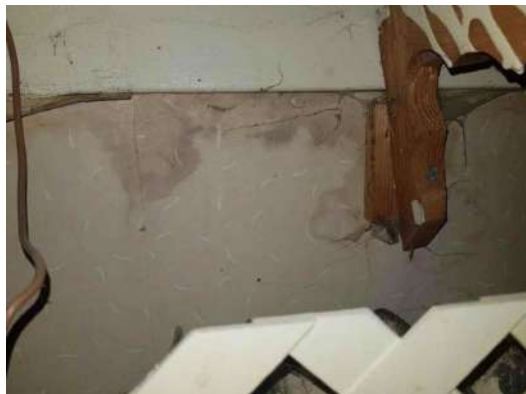
Fuktfläckar förekommer på vägg. Fönster är rötskadat.

För att konstatera orsaken till och omfattningen av de fuktfläckar som noterades på väggen rekommenderas att en fördjupad undersökning utförs.

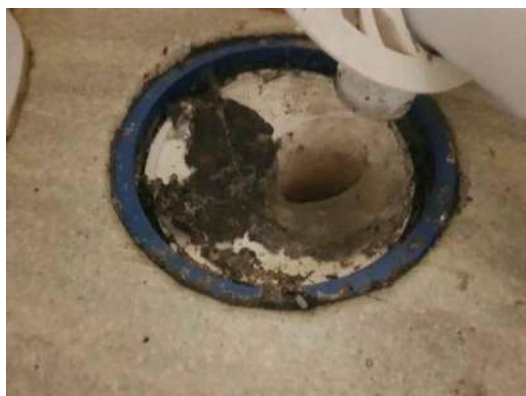
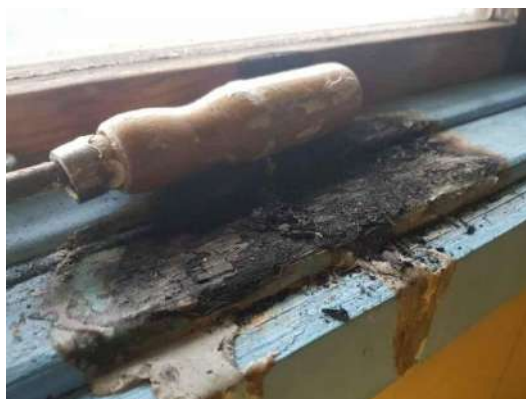
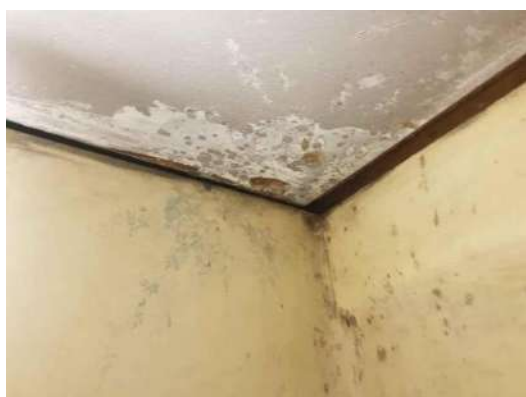
Utrymmet har äldre ytskikt och är i behov av renovering. Mattsläpp förekommer. Fönsterkarm och utrymmet är brandskadat.

Kontakta en behörig våtrumsentreprenör för en renovering. I samband med renoveringen bör omkringliggande konstruktioner kontrolleras för att upptäcka eventuella följskador.

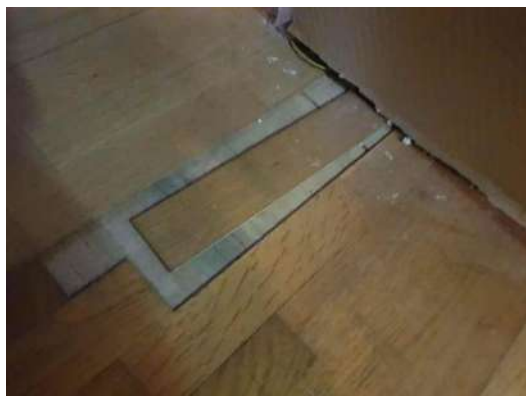
Parkett sviktar och är skadad.

Se Källarplan - Allmänt.

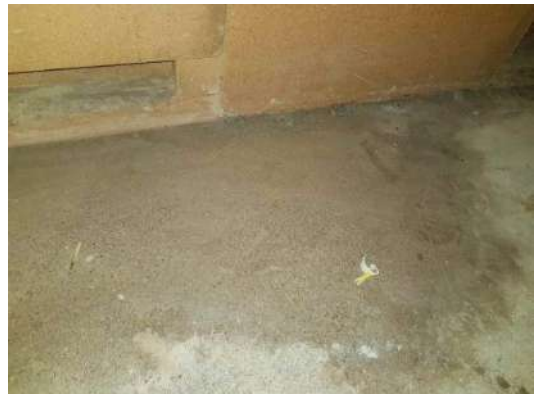
Vid kontroll av konstruktionen uppmättes fuktvärden över kritisk fuktnivå för mikrobiell tillväxt och mikrobiell lukt upplevdes.

Risk för mikrobiell tillväxt föreligger om den relativa fuktigheten i den omgivande luften är över 75 % vilket i furuvirke motsvarar en fuktkvot på 17 %.

Fuktkvoten uppmättes till 25 %.

Se även Källarplan - Allmänt.

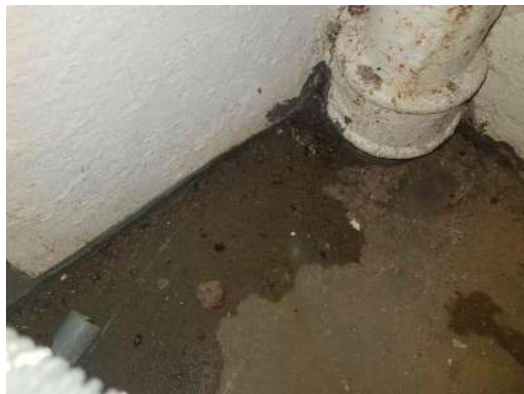
Gjutjärnsbrunnen är rostangripen. Fukt på golvet noteras.

För att undersöka om brunnen och dess anslutningar behöver bytas samt om det finns några följskador i omkringliggande konstruktioner bör en fackman kontaktas.

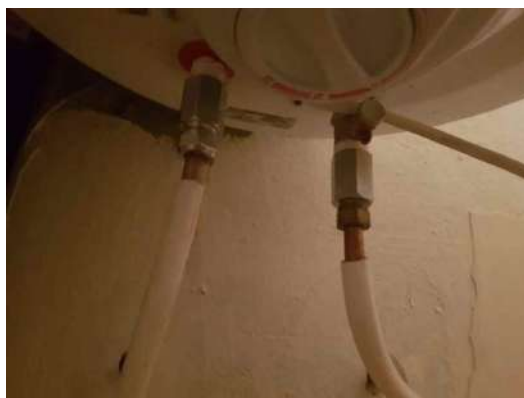
Säkerhetsventil ser ut att saknas till varmvattenberedare.

Det rekommenderas att kontakt tas med fackman för bedömning av lämplig åtgärd.
