Besiktningssprotokoll

Anticimex Överlåtelsebesiktning av småhus - nivå 1

Byggnadsbeskrivning

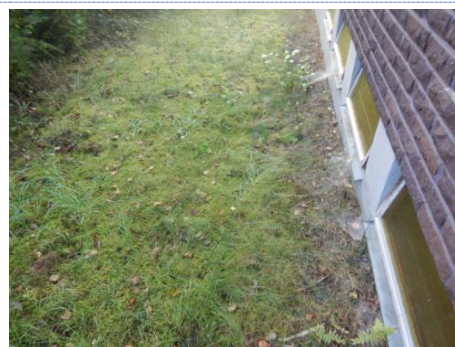
Utvändigt / Markförhållanden

Växter finns i anslutning till grundmur.

När det finns rabatter och växter nära grundmuren finns risk att fukt stannar kvar i väggarna. Detta kan i sin tur orsaka invändiga fuktskador. Växternas rötter kan också skada grundmuren och sätta dräneringsledningen ur funktion.

Området närmast huset rekommenderas att vara fritt från växtlighet.

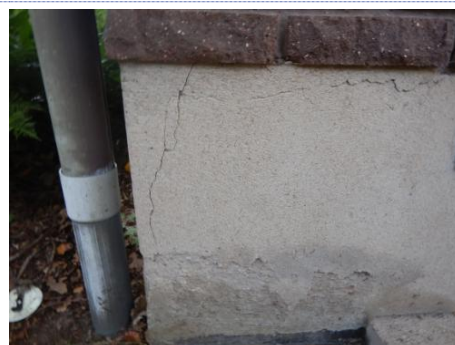
Utvändigt / Sockel

Sprickor finns i sockel.

Detta kan leda till större fukt- och frysskador i konstruktionen.

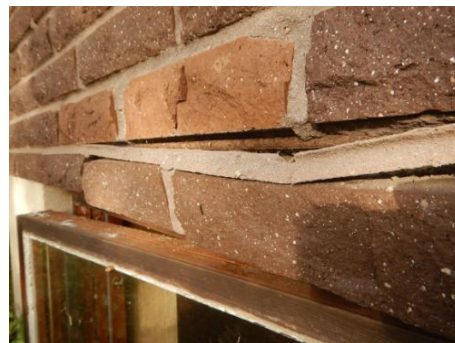
Utvändigt / Fasad

Tegelfasaden har släppt ovan fönster lokalt på baksida samt uppvisar rostangripen armering här.

När armering rostar utvidgas den kraftigt vilket har orsakat fogsläpp och sprickbildning lokalt i fasaden. Detta kan i sin tur leda till fuktskador i bakomliggande konstruktioner.

Vi rekommenderar att en murare kontaktas för att utföra en fördjupad undersökning för att bedöma orsak och omfattning.

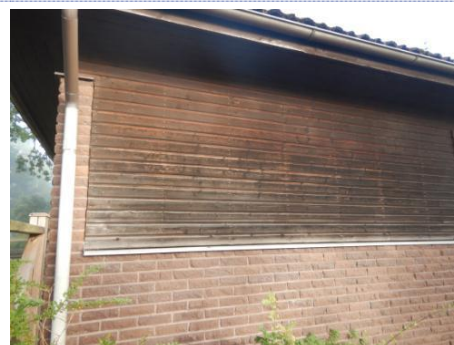
Fasadpanelen av trä är i behov av målning/underhåll.

Fasadbeklädnad och träkonstruktioner där målningsbehov finns riskerar att få fukt- och rötskador på grund av sämre vattenavvisande förmåga.

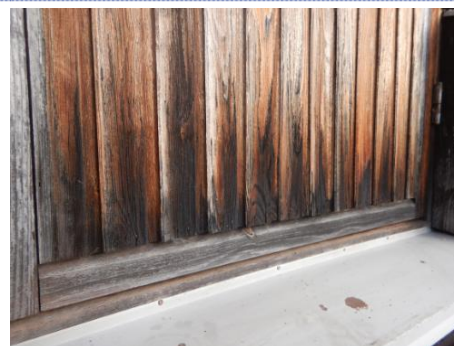
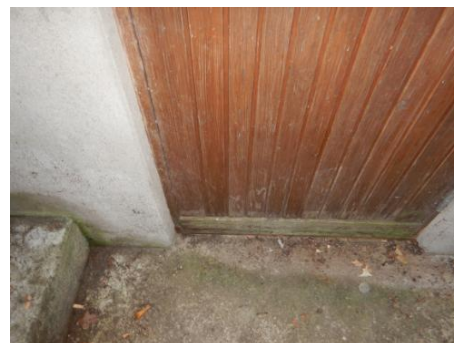
Utvändigt / Dörrar

Dörrar är i behov av målning/underhåll samt så noterades en fuktpåverkad tröskel på källardörr då tröskelbleck saknas på denna.

Dörrar där målningsbehov finns riskerar att få fukt- och rötskador på grund av sämre vattenavvisande förmåga.

För att öka livslängden på dörr rekommenderas målning, underhåll samt montage av tröskelbleck.

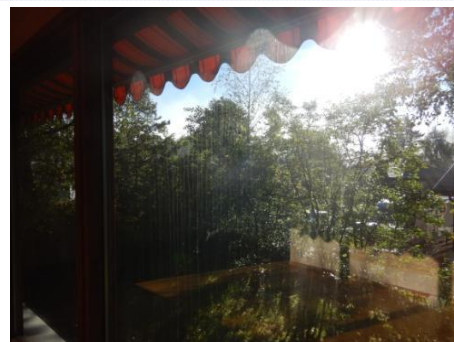
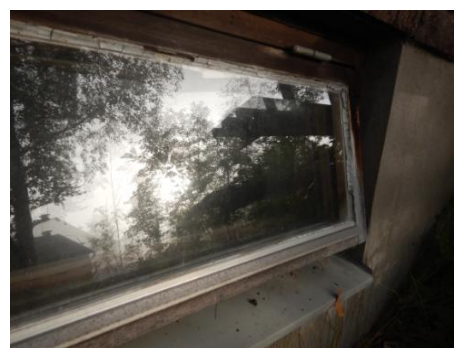
Utvändigt / Fönster

Isolerglas är missfärgat mellan rutorna.

Isolerglas som är missfärgade (anlöpta eller punkterade) tyder på att tätningen mellan rutorna är bristfälliga. Detta visar sig genom kondens mellan glasen.

Vidare är fönster i behov av målning/underhåll.

Fönsterbågar och fönsterkarmar där målningsbehov finns riskerar att få fukt- och rötskador på grund av sämre vattenavvisande förmåga.

Eftersom fönster är anlöpta bör kontakt tas med entreprenör för bedömning av omfattningen av ett eventuellt byte av dessa kassetter.

För att öka livslängden på fönster rekommenderas målning och underhåll.

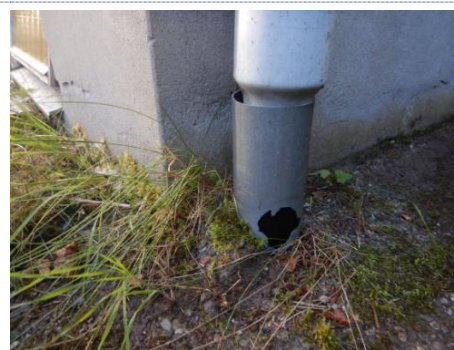
Utvändigt / Hängrännor / Stuprör

Lövsilar finns inte samt så är dagvattenledning trasig lokalt.

Detta innebär risk att det blir stopp i dagvattenledningen.

För att hindra stopp i dagvattenledningar rekommenderas komplettering av lövsilar samt åtgärd av det lokalt trasiga röret.

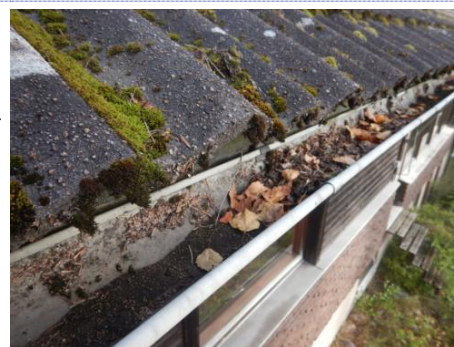
Hängrännor lutar fel/är skräpfyllda lokalt

När hängrännor har en felaktig lutning (bakfall) finns risk att regnvatten svämmar över vilket i sin tur kan leda till fuktskador på fasad och sockel.

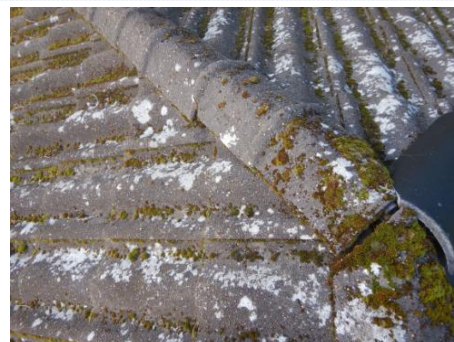
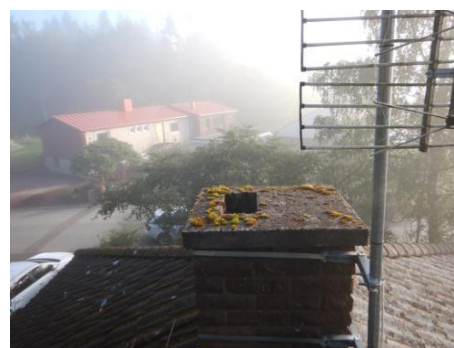
Utvändigt / Tak

Då yttertaket är äldre (original), uppvisar otätheter lokalt, plåtar är rostiga, mosspåväxter på taktäckning samt saknar väderskydd på skorsten, har det ett minskat motstånd mot vatteninträning.

Detta i sin tur kan leda till fuktskador på träläkt och vidare ner i takkonstruktionen.

Det är att förvänta sig att taket bör läggas om inom en rimlig framtid, varpå det rekommenderas att en takläggare kontaktas för bedömning om när en sådan renovering bör ske

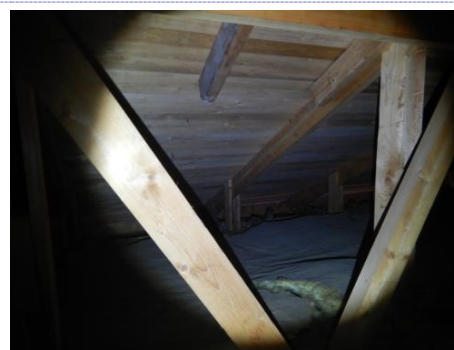
Utvändigt / Vind

Mindre mikrobiell påväxt finns på underlagstaket.

Den upptäckta mikrobiella påväxten på underlagstaket kan vara ett tecken på att vinden tillförs fukt inifrån bostaden. Observera att besiktning av bostadens ventilationssystem inte har ingått i uppdraget.

För att komma tillrätta med detta måste fukttilförseln inifrån bostaden minskas. Det kan göras genom att ventilationen i bostaden förbättras samt att eventuella otätheter i vindsbjälklaget (tak-/väggvinklar, taklucka med mera) tätas. Läs Anticimex faktablad om ouppvärmda vindsutrymmen för tips och råd.

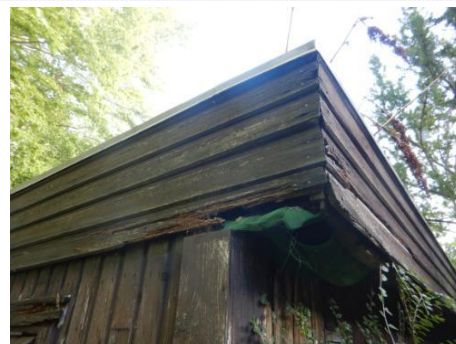
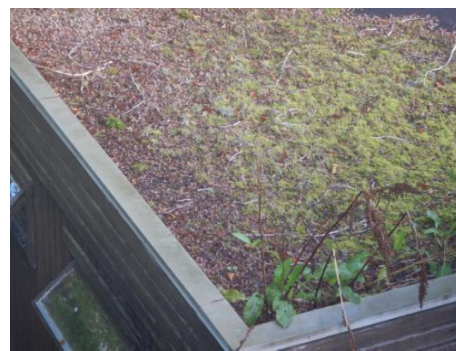
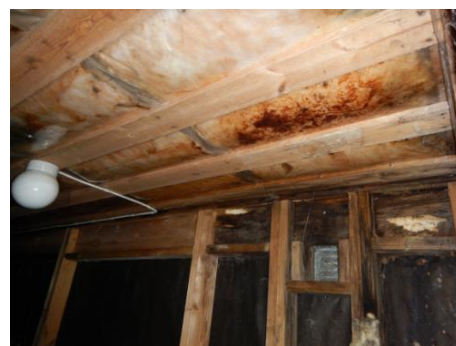
Utvändigt / Garage

Garaget har ett större renoveringsbehov bl.a i avseende på fukt/rötskador i väggar och tak.

Kontakt med entreprenör rekommenderas för bedömning/åtgärd

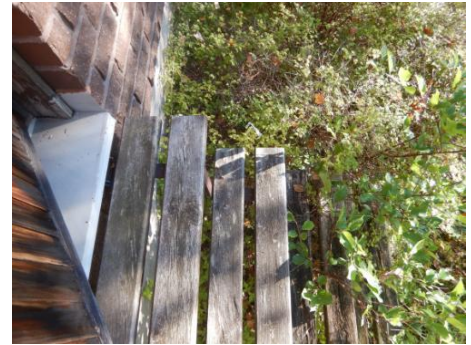
Entréplan / Vardagsrum

Utvändig trappa från detta rum är rötskadad - åtgärd rekommenderas för att undvika personskada

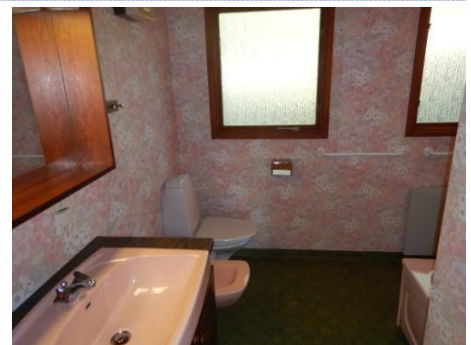
Entréplan / Bad / Wc

Våtutrymmet har äldre yt-/tätskikt.

Utrymmet är äldre och har passerat tiden för sin tekniska livslängd.

Renovering av utrymmet rekommenderas. Kontakta en behörig våtrumsentreprenör för en renovering. I samband med renoveringen bör omkringliggande konstruktioner kontrolleras för att upptäcka eventuella följdskador.

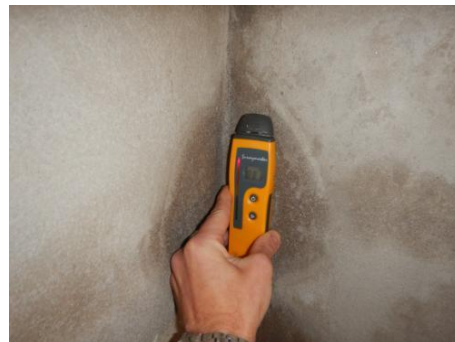
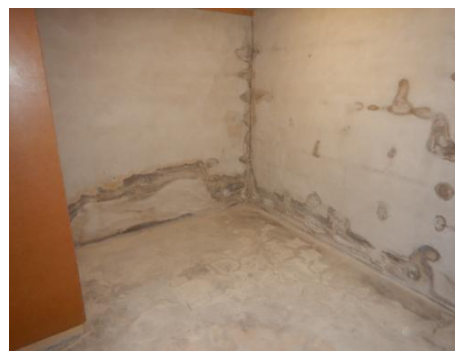
Källarplan / Allmänt

De påreglade väggarna, det uppreglade golvet samt plastmattan på wc har pga naturlig fuktpåverkan från mark orsakat fuktrelaterade skador i detta material, vilket i sin tur har orsakat mikrobiella skador (avvikande lukt)

Putssläpp och fuktmarkeringar på väggar:

Eftersom källarens utvändiga fuktskydd (dagvattensystem, dräneringssystem samt fuktskydd utvändigt källarytterväggarna) är äldre än 20 år, vilket betraktas som dessa delars genomsnittliga tekniska livslängd, så har systemet nedsatt funktion.

Vidare noterades sprickbildningar på golv & vägg - dessa bedöms vara naturligt förekommande i äldre betongplattor/väggar och har ej lett till följdskador.

Det rekommenderas att alla täta & organiska material som har kontakt med betongplattan/källarväggarna rivs ut och ersätts med en fuksäker konstruktion. Det är viktigt att tänka på att denna rekommendation gäller hela källarplanet.

I samband med renoveringen rekommenderas det att kringliggande konstruktioner kontrolleras för eventuella följdskador – avvikelser åtgärdas naturligtvis.

Byggtreprenör kan med fördel kontaktas för bedömning av omfattning och prisuppgift för ovan rekommenderade åtgärder.
