Besiktningssprotokoll

Anticimex Försäkringsbesiktning i samarbete med Fastighetsbyrån

Fastighetsbeteckning: Kålltorp 20:2	
Fastighetsadress: Lokföraregatan 13	
Postnummer: 416 52	Ort: Göteborg

Besiktningdatum: 2020-11-16	Protokollnummer: 65882834
Temperatur: 10°C	Väderlek: Mulet
Tekniker: Kristen Nielsen	
Kontor: Göteborg	
Övriga närvarande: Fastighetsmäklare

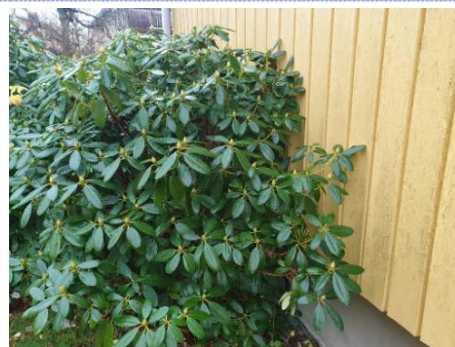
Växter finns i anslutning till byggnaden.

När det finns rabatter och växter nära byggnaden finns risk att fukt stannar kvar i väggarna. Detta kan i sin tur orsaka invändiga fuktskador. Växternas rötter kan också skada grundmuren och sätta dräneringsledningen ur funktion

Området närmast huset rekommenderas att vara fritt från växtlighet.

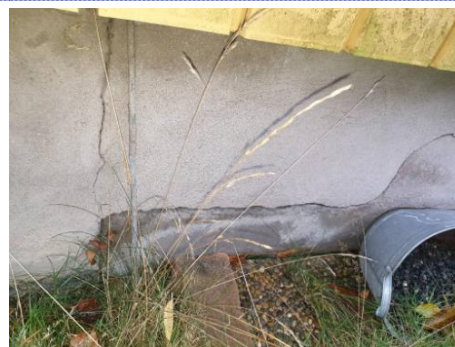
Sprickor finns i sockel främst vid tillbyggnad.

Vi rekommenderar en fördjupad undersökning för att bedöma orsak och omfattning.

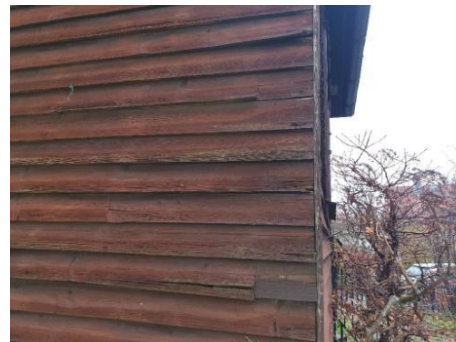
Rötskador/otätheter finns i fasadpanelen runt farstu.

Rötskador i fasaden är ett tecken på bristande fuktskydd/hög fuktpåverkan, som även kan leda till fuktrelaterade skador i bakomliggande konstruktioner.

Vi rekommenderar en fördjupad undersökning tillsammans med en snickare för att bedöma orsak och omfattning.

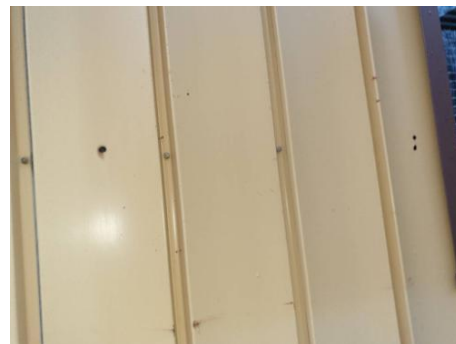
Fasadbeklädnaden av plåt har mindre otätheter.

Otätheterna medför en ökad risk för att fukt tränger in i fasadbeklädnaden vilket i sin tur kan orsaka bakomliggande skador.

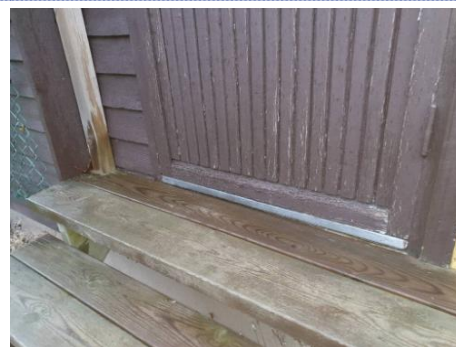
Dörr har färgsläpp och torrsprickor.

Dörrar där målningsbehov finns riskerar att få fukt- och rötskador på grund av sämre vattenavvisande förmåga.

För att öka livslängden på dörr rekommenderas målning och underhåll.

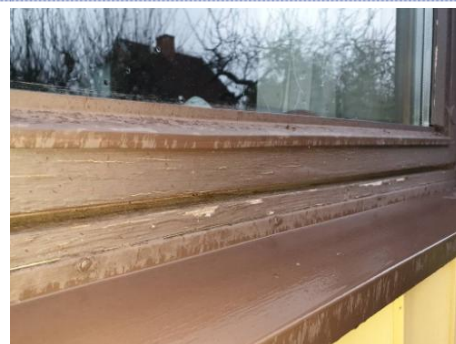
Vissa isolerglas är äldre och i behov av målning/underhåll.

Fönster där målning/underhållsbehov finns riskerar pga. sämre vattenavvisande förmåga att få fuktskador. Detta kan leda till rötskador i fönster och fönsterkarm. Vissa befintliga fönster är även äldre vilket betyder att tätningen mellan fönsterrutorna kan vara sämre. Detta kan leda till att rutorna missfärgas samt att kondens kan uppstå mellan glasen.

För att öka livslängden på fönster rekommenderas målning och underhåll.

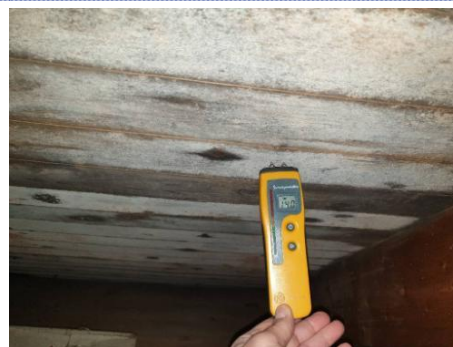
Mikrobiell påväxt finns på underlagstaket främst ovan balkong (tillbyggd del).

Trots att fuktmätningen gav fuktvärden under kritisk fukt nivå finns mikrobiell tillväxt på underlagstaket. Detta kan vara ett tecken på att vinden tillförs fukt inifrån bostaden och/eller uteluften.

Vi rekommenderar en fördjupad undersökning för att bedöma orsak och omfattning.

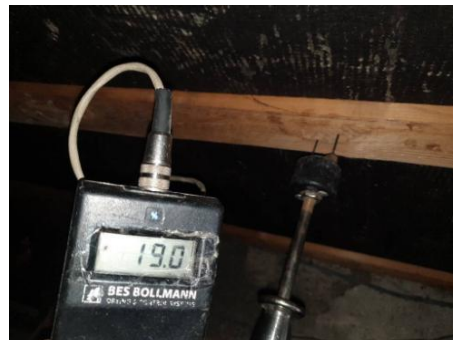
Fuktrelaterade brister noterades i det mindre, tillbyggda utrymmet även viss förekomst av organiskt material påträffades på markytan som saknar ångtät plastfolie, åtgärd rekommenderas. Utrymmet under den inglasade balkongen saknar lucka.

De uppmätta fuktvärdena på bjälklagets undersida indikerar att grunden stora delar av året är så fuktigt att mikroorganismer kan utvecklas. För att undvika detta så måste klimatet bli torrare (se vidare faktablad uteluftsventilerade krypgrunder med bjälklag av organiskt material).

Risk för mikrobiell tillväxt föreligger om den relativa fuktigheten (RF) i den omgivande luften är över 75 % vilket i furuvirke motsvarar en fuktkvot på 17 %.

Fuktkvoten uppmättes till 19%.

Vi rekommenderar att organiskt material tas bort från grunden samt att åldersbeständig plastfolie läggs ut på marken och att du installerar en krypgrundsavfuktare. Läs Anticimex faktablad om krypgrunder för tips och råd.
