Besiktningssprotokoll

Anticimex Försäkringsbesiktning i samarbete med Fastighetsbyrån

Fastighetsbeteckning: Härkila 3:16	
Fastighetsadress: Härkila Bengtsgården	
Postnummer: 511 99	Ort: Sätilla

Besiktningdatum: 2021-04-23	Protokollnummer: 66185029
Temperatur: 0°C	Väderlek: Klart
Tekniker: Andreas Olla	
E-post: andreas.olla@anticimex.se	
Kontor: Borås	
Övriga närvarande: Fastighetsägare Jonas Andin - Fastighetsmäklare

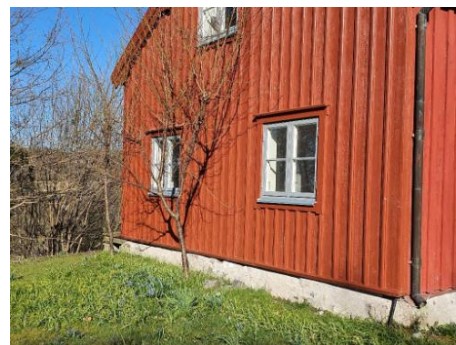
Utvändigt / Markförhållanden

Träd/växter finns i anslutning till byggnaden.

När det finns rabatter och växter nära byggnaden finns risk att växternas rötter binder fukten i. Detta kan i sin tur orsaka invändiga fuktskador. Växternas rötter kan också skada grundmuren och markrör.

Området närmast huset rekommenderas att vara fritt från växtlighet.

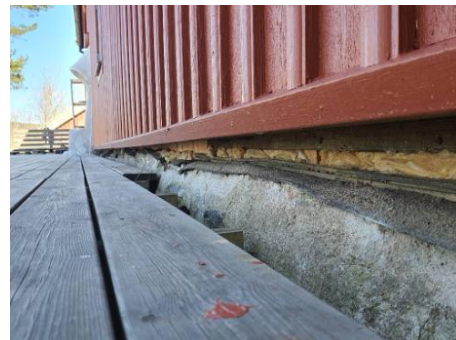
Utvändigt / Sockel

På baksidan noterades att husets sockel/grundmur inte täcker väggkonstruktionen under offerbrädan. Vidare noterades att kondensvatten från luftvärmepumpens utedel leds inte bort från husgrunden och att det finns mindre sprickor och otätheter i sockeln/grundmuren.

Detta medför ökad risk för att vatten tränger in i anslutande konstruktioner, vilket i sin tur kan leda till fuktrelaterade skador.

För att undvika skador bör sockeln ses över och att luftvärmepumpens kondensvatten leds bort från grunden.

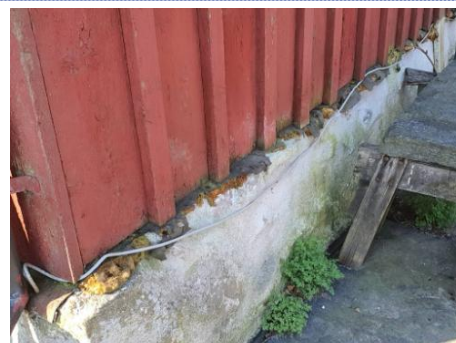
Utvändigt / Fasad

Fasadpanelen på norra och östra sidan är i behov av renovering då det finns mindre rötskador och att ändra på vissa ställen avslutas i direkt kontakt med sockeln.

Kontakta en snickare för att renovera husets fasad. I samband med detta bör kringliggande konstruktioner kontrolleras efter eventuella följskador

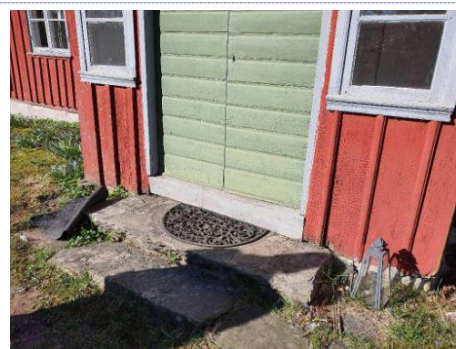
Utvändigt / Dörrar

Det finns inget tröskelbleck vid entrédörren eller dörrpartiet till verandan.

Avsaknad av tröskelbleck medför att det finns risk för att vatten kan rinna in och orsaka fuktskador på tröskel och/eller i kringliggande vägg och bjälklag.

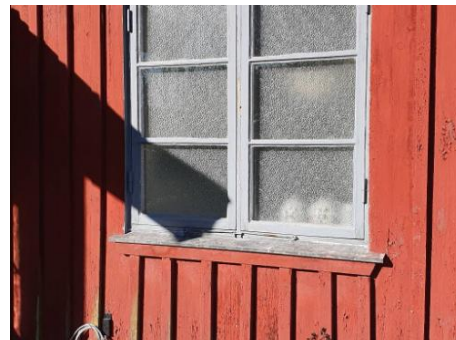
Utvändigt / Fönster

De äldre fönsterna är i behov av renovering/underhåll. Vidare noterades ett mindre antal trasiga/spricka fönsterglas samt att foder avslutas direkt på fönsterbleck.

Ovannämnda brister ökar riskerna för fukt och rötskador på grund av sämre vattenavvisande förmåga.

Förslagsvis ser man till att renovera fönsterna och byta fönsterbleck och foder i samband med renoveringen av fasaden.

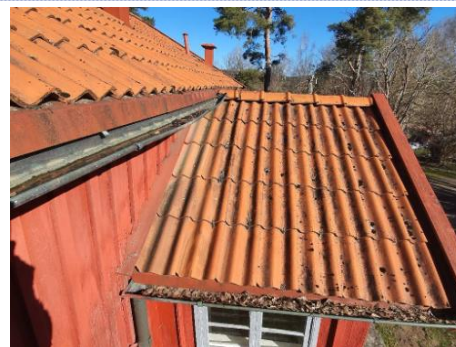
Utvändigt / Hängrännor / Stuprör

Det finns skräp i hängrännorna, stuprören avslutas mot grunden och hängrännan på framsidan är knäckt och har bakfall.

Bristerna ökar risken för fuktskador på kringliggande konstruktioner.

Se till att hängrännorna rengörs regelbundet, byta/rikta den knäcka hängrännan och led bort allt regnvatten från grunden.

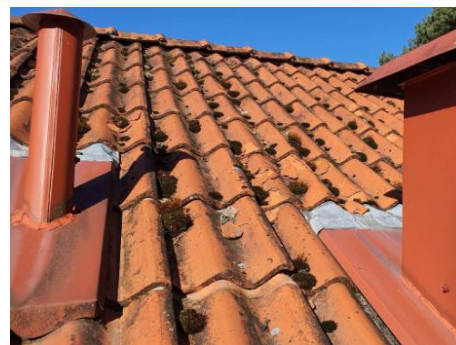
Utvändigt / Tak/Vindsutrymmen

Underlagstaket består av träfiberskivor samt att följande brister noterades:

- Flertalet takpannor är skadade
- Skorstenarna har sprickor och otätheter
- Mindre otätheter vid plåtdetaljer
- Det finns mycket barr och mossa på yttertaket och underlagstaket.
- Taket ovanför entréhallen ligger bär läkt spikad direkt mot underlagstaket utan ströläkt.

Från husets sidovindar uppmärksammades fuktfläckar i anslutning till takgenomföringen vid avluftaren och vid vindsutrymmet med murstock noterades att vindbjälklaget inte har någon ångspärr/ångbroms.

Eftersom det finns brister på yttertaket och då underlagstaket består av träfiberskivor utan underlagspapp finns det ökade risker för läckage med fuktskador som möjligt följd. Avsaknaden av ångspärr/ångbroms kan i sig medför fuktskador orsakade av konvektion.

Kontakta en takläggare för kontroll och lämplig åtgärd.

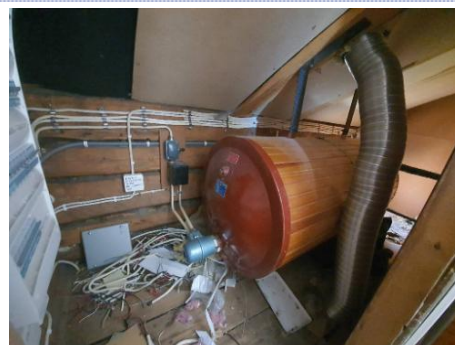
Husets varmvattenberedare är placerad på sidvinden innanför sovrums 1, vilket ses som olämpligt då utrymmet saknar tätskikt och golvbrunn.

I händelse av läckage finns det risk för fuktskador i kringliggande konstruktioner.

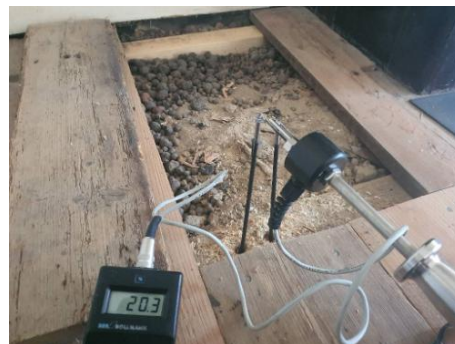
Grundläggning

Vid kontroll av konstruktion lyftes två av de lösa golvbrädorna i vardagsrummet. Väl under brädorna gick det se uppförandet av konstruktionen samt delar av de åtgärder som fastighetsägaren nämnt.

Utrymmet mellan timmerstockarna är fyllt med en typ av jord som upplevs torr och i det lokala området uppmärksammades inga uppenbara rötskador.

I samband med fuktmetning borrades två hål i liggande timmerstock för att på så sätt känna efter eventuella mjuka partier i stocken men efter ca 10cm djupt hål upplevdes fortfarande stocken som hård och frisk. Fuktkvoten i borrhålen mättes upp till 20,3%, vilket är över gränsvärdet (17%) för mikrobiell påväxt.

För att ta reda på orsak och omfattning av det förhöjda fuktvärdet rekommenderas en vidare teknisk undersökning för att säkerställa en lämplig åtgärd.

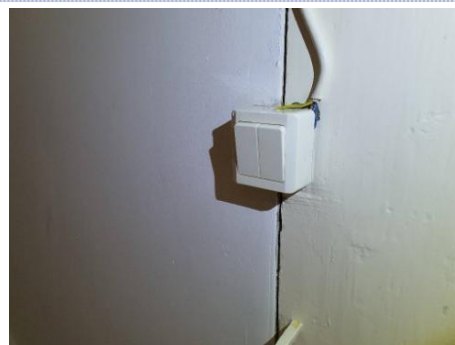
Delar av husets elanläggning är äldre och brister som tyder på att delar av elen inte är monterad av en behörig elektriker.

Kontakta en elektriker för kontroll och åtgärd.

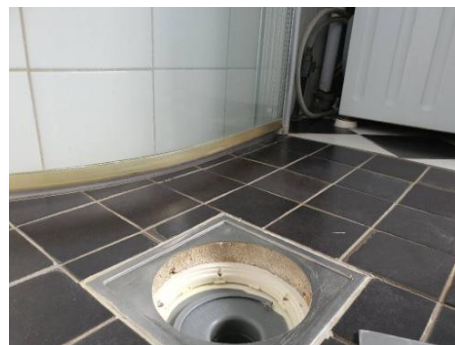
Entréplan / Badrum

Tappvattenrör och anslutningsstos för tvättmaskin är monterade i golvväggvinkeln intill duschen. Vidare noterades ojämnheter i golvfallen, klämringen är för hårt åtskruvad och rörkopplingarna vid handfatet är oxiderade.

Bristerna påvisar att badrummet inte är utfört enligt branchregler och monteringsanvisningar, vilket kan innebära en ökad risk för fuktskador i kringliggande konstruktioner.

För att minska risken för skador bör man undvikas att vattenbegjuta golvet utan för duschzonen alternativt överväga att installera en duschkabin.
