Tomta 3:15

Tomta Rullebo 1

**Besiktningssuppgifter**

Uppdragsnummer	T9572
Besiktningsdatum	2025-05-21
Besiktningföretag	OBM ÖREBRO AB
Besiktningförrättare	Olle Hallén
Närvarande	Säljare
Giltig till och med	2026-05-21

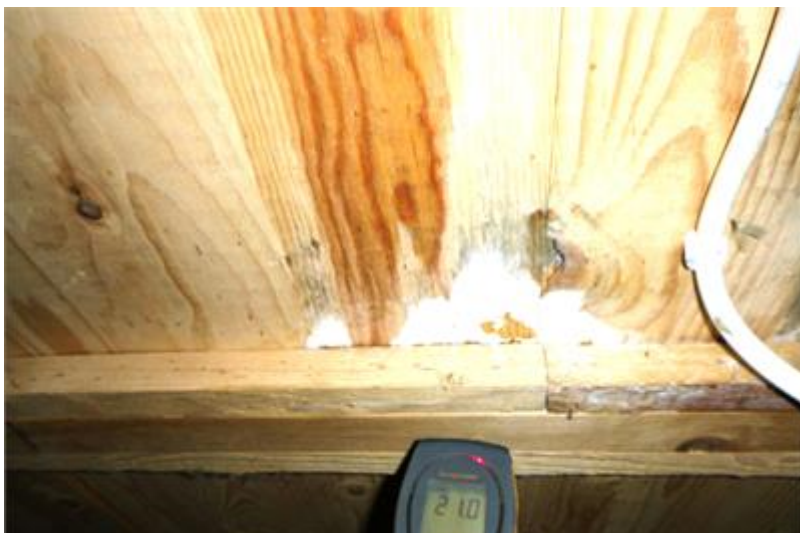
Byggnadsdel	Krypgrund
Konstruktionsdel	Syllkonstruktion och blindbotten
Konstruktionsuppbyggnad	Uteluftventilerad grund med Isolerat träbjälklag

Vid stickprovskontroll mättes en förhöjd fuktkvot upp i syllkonstruktion och blindbotten kring 21%. Mikrobiella missfärgningar förekommer i blindbotten vilket indikerar att det varit förhöjda fuktvärden över tid.

Vidare noterades plastfoile mot markytan är ur läge/trasig och mindre mängd vatten står på plasten
Tryckimpregnerade reglar förekommer
Oisolerade vattenrör, varmvattenberedare och hydrofor finns i grunden
Organiskt byggspill förekommer på markytan
Rörelsespricka i grundmur

Det kritiska gränsvärdet för mikrobiell tillväxt brukar anges till ca 15-17% fuktkvot (FK).

Den upptäckta mikrobiella påväxten på krypgrundsbjälklagets undersida indikerar att grunden delar av året är så fuktig att mikroorganismer utvecklas. För att undvika detta så måste grundens klimat bli torrare. Mikrobiella skador kan påverka boendemiljön negativt och skadat material kan behövas bytas ut.
