ÖVERLÅTELSEBESIKTNING

Överlåtelsebesiktning av fastighet enligt jordabalken för säljare

Adress	Grevegatan 13, 216 17 Limhamn
Fastighetsbeteckning	Kvaggan 11
Besiktningsnummer	20250915-02
Typ av besiktning	Steg 1
Uppdragsgivare	Mattias Svensson
Fastighetsägare	Mattias Svensson
Besiktningsman	Fredrik Bäckgren
Besiktningsdag	2025-09-15
Närvarande	Per Svensson
Väderlek	Ca 16 grader C och mulet

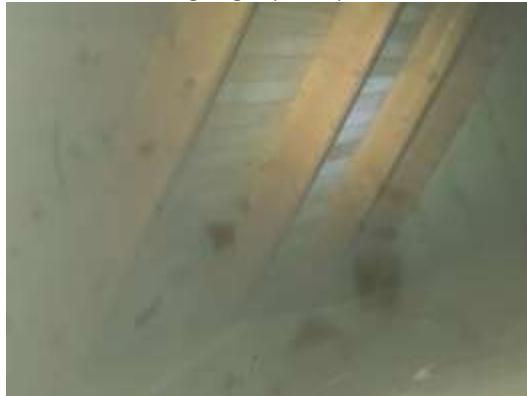
Det finns en oisolerad vindslucka i huset. Se riskanalys 1.

Det finns missfärgningar på råsponten. Se riskanalys 1.

Spår av or noteras.

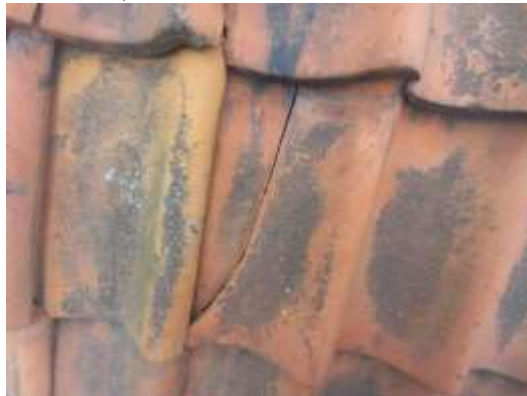
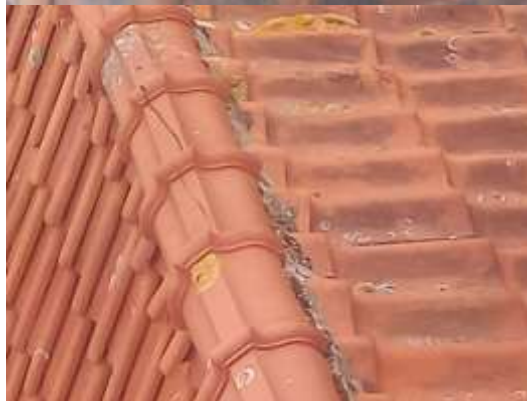
Det finns en trasig takpanna på taket samt två trasiga nockpannor.
Se riskanalys 5.

Trasiga takpannor eller om takpannorna har lossnat från sitt läge så innebär det en ökad fuktbelastning på underliggande konstruktioner med risk för att skador kan komma att uppstå.

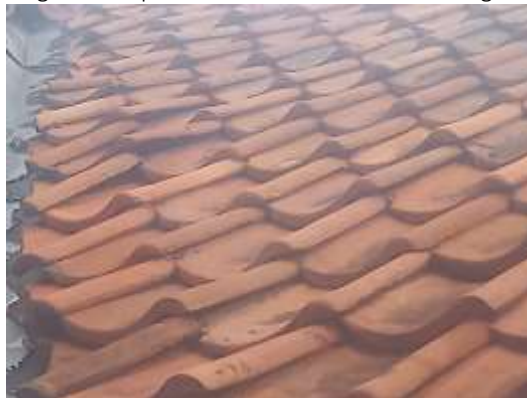
Några av takpannorna har lossnat från sitt läge. Se riskanalys 5.

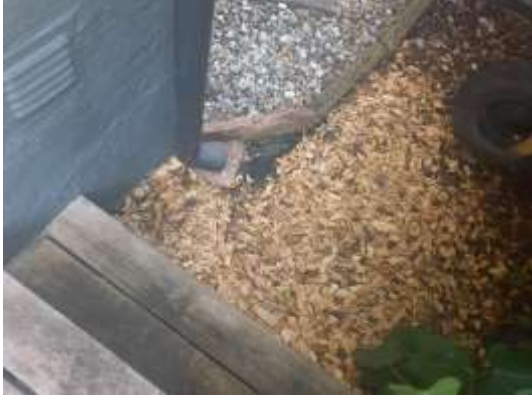
<p>Det finns inget väderskydd på skorstenen. Det är sotaren som får bestämma om man får sätta dit ett väderskydd.</p> <p>Det finns en skada på skorstenens krona.</p>
Hängrännor och Stuprör	<p>Ett stuprör släpper vatten intill huset. Se riskanalys 6.</p>

6. När stupröret inte är anslutet till ett markrör eller leds bort från huset så innebär detta en ökad fuktbelastning på grundmuren med risk för att skador kan komma att uppstå.
7. Det finns en risk att armeringsjärnet rostar så att skador uppstår på fasaden när det finns sprickor i fasaden ovanför fönster.
8. När det finns växter och rabatter nära huskroppen riskerar man att få en ökad fuktbelastning mot grundmuren som kan medföra att skador uppstår i anslutande konstruktioner.

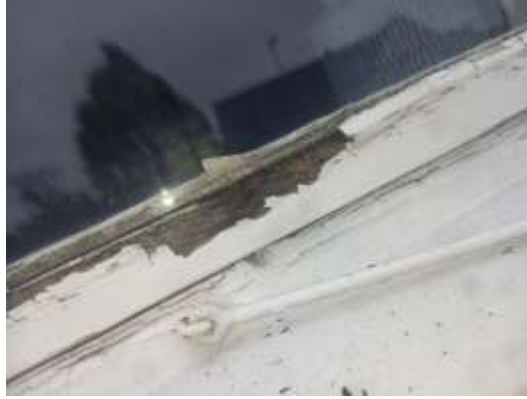
Det finns fem rötskadade fönster och då är det fönstret med som även är rötskadat invändigt. Se riskanalys 3.

3. När rötskador har uppstått så innebär det ett försämrat motstånd mot vattenbelastning med risk för att skador kan komma att uppstå i bakomliggande konstruktioner ifall vatten når den bakomliggande konstruktionen.

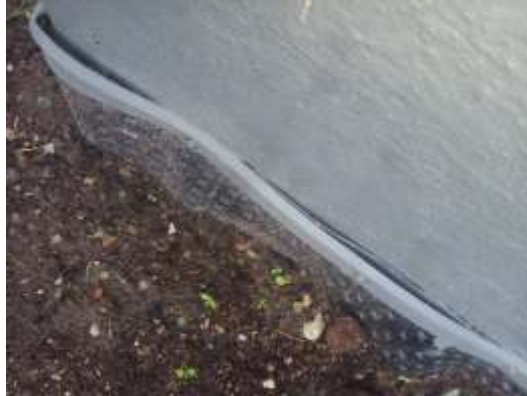
Platonmattan har lossnat från sitt läge på en del ställen. Man måste stänga så att mattan blir tät annars har den ingen funktion.

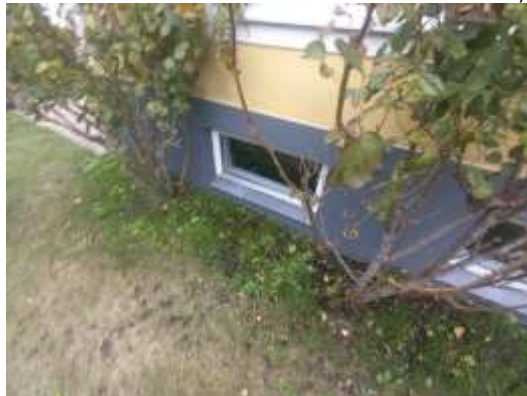
Växter och rabatter finns intill huset. Se riskanalys 8.
