Partille 3:194

Solnedgången 30

Internt uppdragsnummer	O13916
Besiktningsdatum	2020-04-27
Besiktningföretag	OBM Besiktning Väst AB
Besiktningförrättare	Magnus Eldén
Närvarande	Fastighetsägaren son
Giltig till och med	2021-04-27

Bilaga till besiktningssprotokoll med förklaringar till bedömnings sätt vid överlåtelsebesiktning

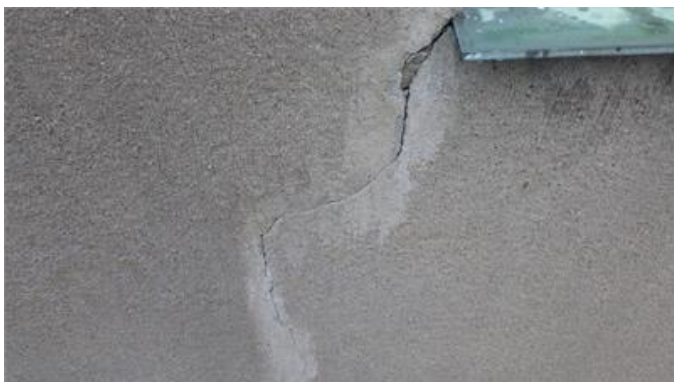
Sockel: Sprickorna i sockeln medför en ökad risk för sönderfrysning och ökad sprickbildning samt risk för inläckage.

Spricka i grundmuren

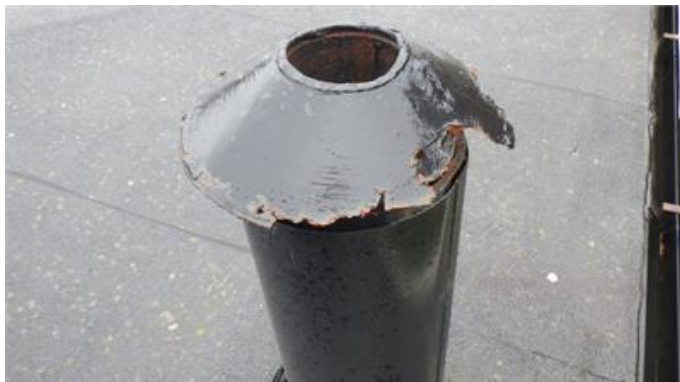
Sönderrostad huv på yttertaket

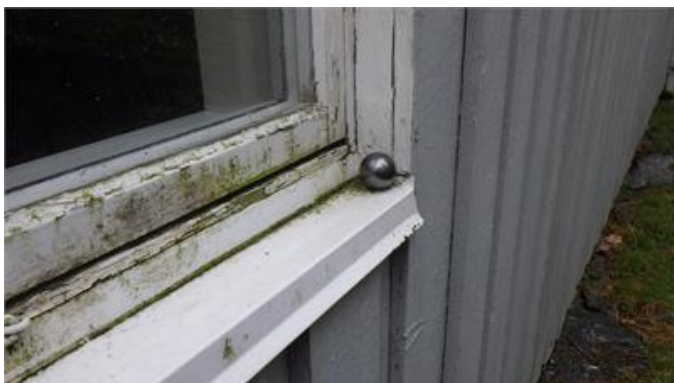
Fönster: Plåtdetaljer skall hindra fukt att tränga in i angränsande konstruktioner. När plåtdetaljerna är otäta/bristfälliga finns det en risk att vatten kan tränga in och orsaka skador som påverkar fastigheten och inomhusmiljön negativt.

Bakfall på fönsterbleck

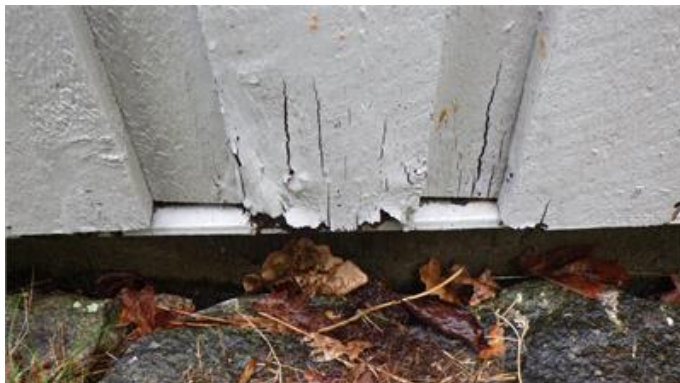
Fasad: När virket i snickerier har börjat ruttna blir hållfastheten sämre i virket vilket medför en risk att vatten kan tränga in i angränsande konstruktion. Om man inte åtgärdar rötskadorna finns det en risk att skadorna ökar vilket i en förlängning påverkar byggnaden och inomhusmiljön negativt.

Rötskadad fasadpanel

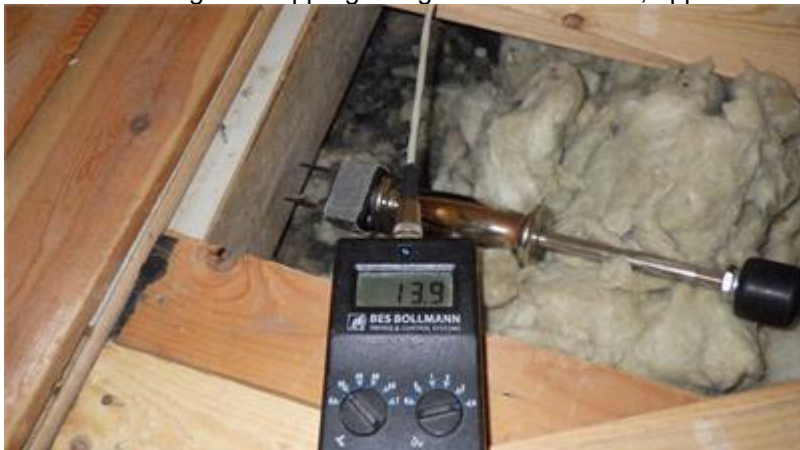
Bilaga 1 för kontroll av valda konstruktioner

Byggnadsdel	Källare
Konstruktionsdel	Golv
Konstruktionsuppbyggnad	Betongplatta, träreglar, isolering

Det kritiska gränsvärdet för mikrobiell tillväxt i trä brukar anges till ca 17 % fuktkvot (FK). Vid stickprovsvis fuktkvotsmätning i den uppreglade golvkonstruktionen, uppmättes det ca 13.9 % i trappförrådet.

En äldre källare av detta slag utsätts i regel mer eller mindre för permanent fuktpåverkan från angränsande mark. Utifrån erfarenhet är det känt att konstruktioner och beläggningar/beklädnader med organiska material mot golv- och väggytor bör undvikas, då fuktpåverkan och mikrobiell tillväxt (mögel/bakterier) och rötskador kan uppstå i sådana. Det utvändiga fuktskyddet är också äldre. Det kan inte uteslutas att brister föreligger alternativt kommer att uppstå i det utvändiga fuktskyddet vilket medför att källarens utvändiga fuktskydd måste åtgärdas.

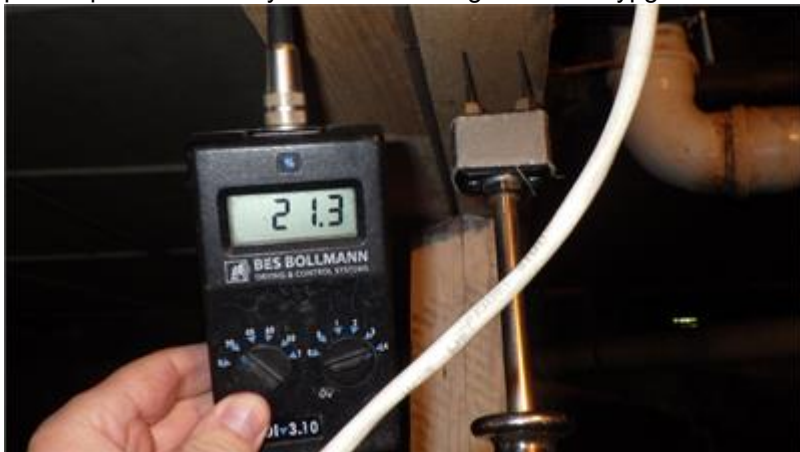
Bilaga 2 för kontroll av valda konstruktioner

Byggnadsdel	Outgrävt utrymme
Konstruktionsdel	Bjälklag
Konstruktionsuppbyggnad	Bjälklag av trä, grundmur av betonghålstén, berg/jord på marken

Det kritiska gränsvärdet för mikrobiell tillväxt i trä brukar anges till ca 17 % fuktkvot (FK). Vid stickprovsvis fuktkvotsmätning i bjälklaget uppmättes ca 21,3 %. Det noterades att det är fuktigt på berget och är mikrobiell påväxt på marken. Utrymmet är likvärdigt med en krypgrund.

Utifrån erfarenhet betraktas krypgrunder som riskkonstruktioner. På grund av förhöjd fuktstatus- dels orsakad av fuktvandring från marken och dels orsakad av uteluft som släpps in i grunden främst under den varma tiden av året – kan följdskador med negativ inverkan på såväl byggnaden som inomhusmiljön uppstå i utrymmet och angränsande konstruktioner (t.ex. överliggande bjälklag och uppreglad golvkonstruktion). För att utreda orsak och omfattning samt åtgärder till de skador/brister som noterades i utrymmet, rekommenderas att en fortsatt teknisk undersökning utförs. Undersökningen bör utföras av en fackman.
