## BESIKTNINGS PROTOKOLL

FÖR FÖRSÄKRINGEN VARUDEKLARERAT – SÄLJARE

## Besiktningens utlåtande

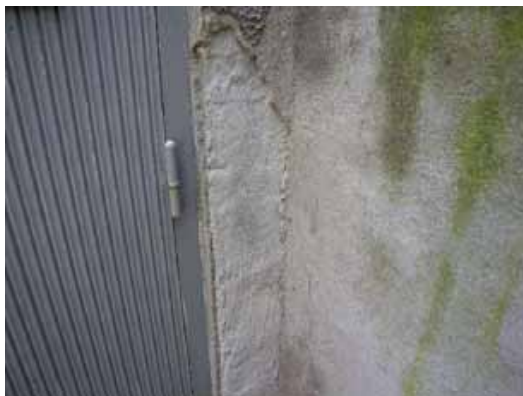
##### Sockel Källarnedgång

Det finns puts och färgsläpp samt bomljud på sockel och källarnedgången.

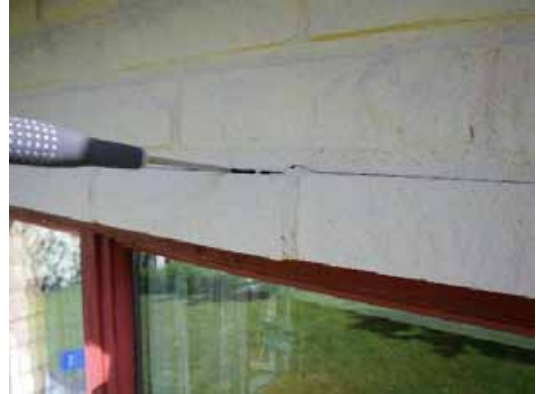
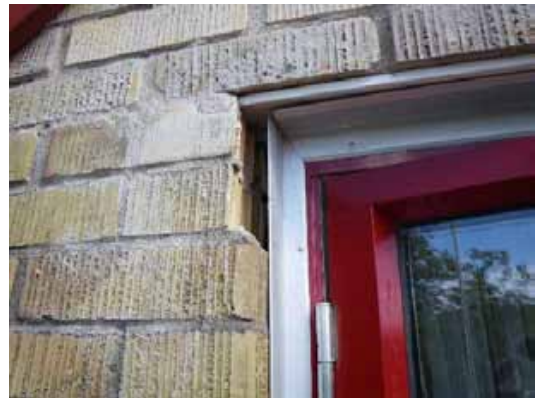
### Fasad

Det saknas stenar vid balkongdörr samt finns det spricka i murfog ovan fönsterpartier på tillbyggnad. det rekommenderas kontakt tages med fackman för bedömning av åtgärd.

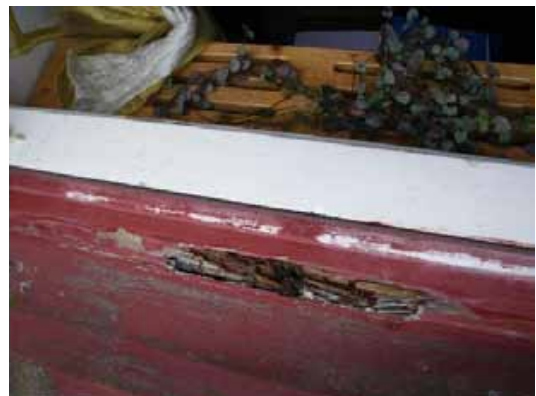
### Fönster

Fönster i kupan på övreplan är rötskadat. För att kontrollera orsaken till och omfattningen av rötskador på fönster rekommenderas att fackman kontaktas för att utföra en fördjupad undersökning.

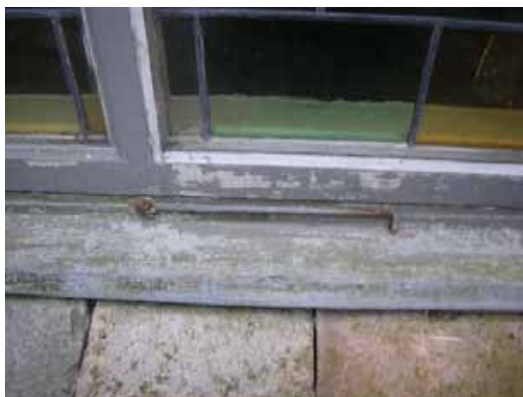
### Fönster Källarfönster

Fönster är i behov av målning/underhåll.

Fönster där målningsbehov finns riskerar pga. sämre vattenavvisande förmåga att få fuktskador. Detta kan leda till rötskador i fönster och fönsterkarm.

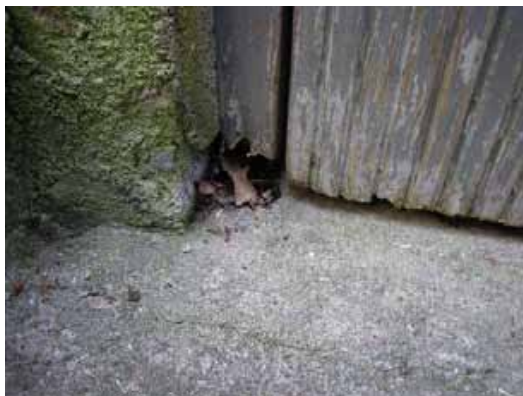
### Dörrar Källardörr

Rötskador finns i dörrkarm.

En fördjupad undersökning rekommenderas för att konstatera orsak till och omfattning av de rötskador som noterats i dörrkarm.

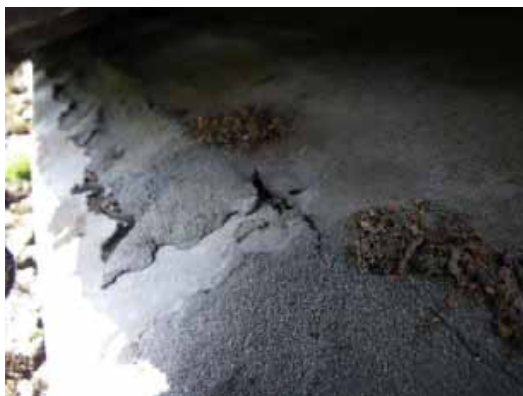
### Tak

Takpannor och underlagspapp har enligt vår bedömning en genomsnittlig teknisk livslängd på 40 år. Eftersom husets taktäckning är äldre har det ett minskat motstånd mot vatteninträngning. Detta i sin tur kan leda till fuktskador på träläkt och i värsta fall på takkonstruktionen vilket kan resultera i mikrobiella skador. Det finns skador i pappen det rekommenderas kontakt tas med takläggare för bedömning av åtgärd.

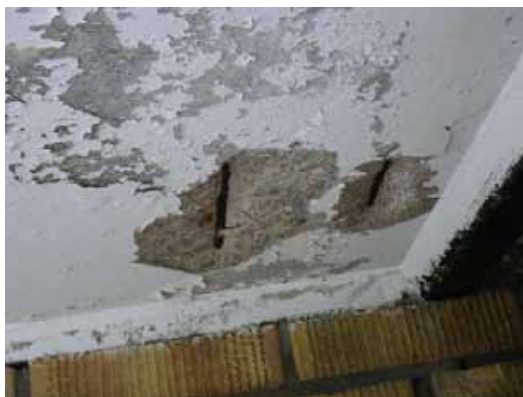
### Balkong

Det finns betongskador i balkong det rekommenderas kontakt tages med entreprenör för bedömning av åtgärd

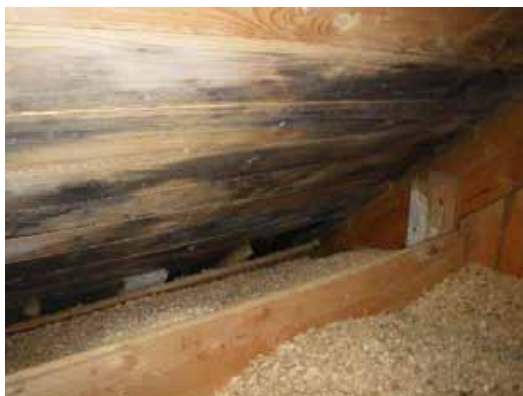
### Nockvind

Kontroll av konstruktion visade fuktkvoter på upp till 10% i tak konstruktionen. Risk för mikrobiell tillväxt föreligger om fuktkvoten överstiger 17 %.  
Fuktkvoten i ett vindsutrymme växlar med årstiderna. I normalfallet är fuktbelastningen i ett vindsutrymme som högst under december-mars för att sjunka under sommarhalvåret.

Det finns lokala mikrobiella tillväxter på insidan av yttertaket. Inga fuktskador eller hållfasthetsförsämringar noterades i virket. Orsaken till mikrobiella tillväxterna rekommenderas att undersökas vidare för bedömning av eventuella åtgärder.

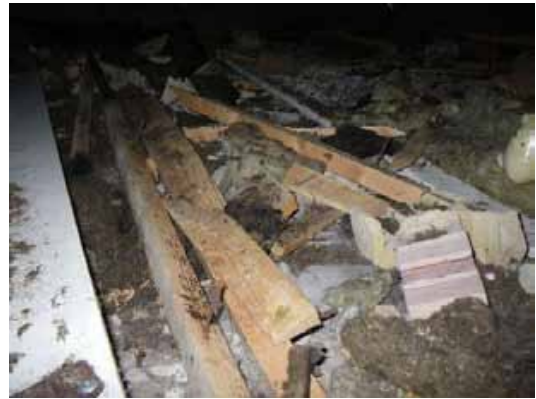
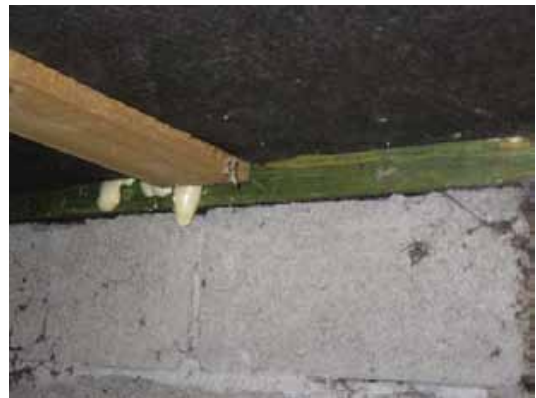
### Krypgrund Tillbyggnad

Kontroll av konstruktion visade fuktkvoter på 19% i bottenbjälklaget och en avikande mikrobiell lukt känns i utrymmet det finns risk att träskyddsbehandlade virket i bottenbjälklaget till krypgrunden avger kemisk lukt som genom eventuella otätheter i bottenbjälklaget kan leta sig upp till boendemiljön. Det rekommenderas att byggspillet som ligger på marken i grunden plockas bort för materialet har genom naturlig fuktpåverkan blir mikrobiellt angripet med risk för spridning av mikrobiell lukt till boendemiljön som följd. Risk för mikrobiell tillväxt föreligger om fuktkvoten överstiger 17 %. Fuktkvoten i en krypgrund växlar med årstiderna. I normalfallet är fuktbelastningen mot krypgrunden som högst under sommartid (juni-augusti) för att sjunka under vinterhalvåret. Orsak till och omfattningen av den förhöjda fukten och den avikande mikrobiella lukten rekommenderas undersökas vidare för bedömning av åtgärd.

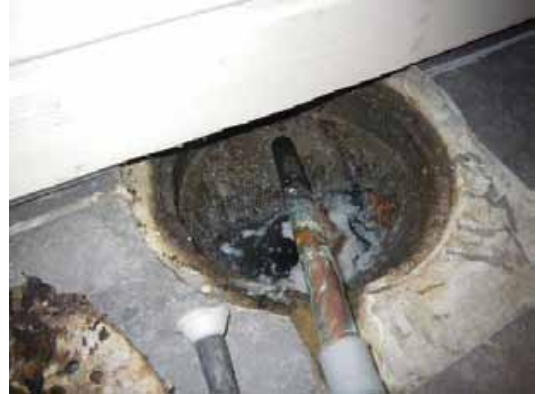
Det finns igen golvbrunns sill till lagda klinkers.

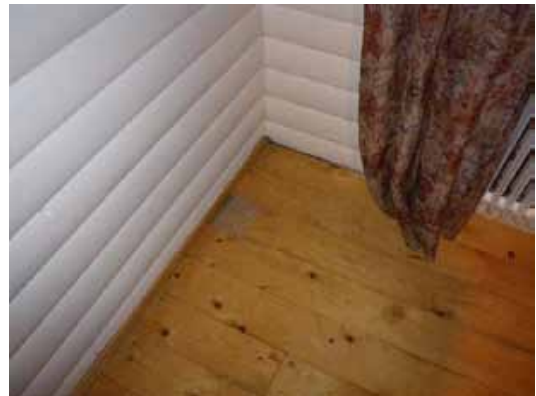
### Källarplan / Gillestuga

Kontroll av konstruktion i uppreglad golvkonstruktions brädgolv och i panel vägg visade fuktkvot på 20% och en mikrobiell lukt känns vid golv väggvinklarna. Risk för mikrobiell tillväxt föreligger om fuktkvoten överstiger 17 %. Orsak till och omfattningen av den förhöjda fukten och den mikrobiella lukten rekommenderas undersökas vidare för bedömning av åtgärd.
