# Besiktningssprotokoll

## Anticimex Försäkringsbesiktning av småhus

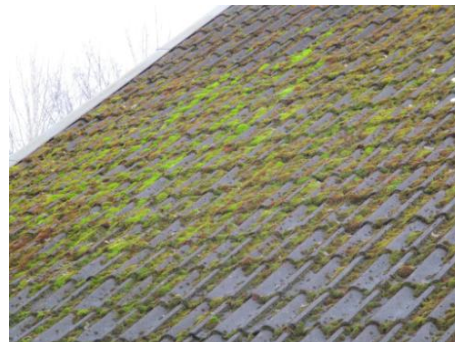
Mosspåväxt finns på takpannor.

Mossa som växer på taket kan leda till att taktäckningen har ett minskat motstånd mot vatteninträngning. Detta i sin tur kan leda till fuktskador på träläkt och takkonstruktionen vilket kan resultera i mikrobiella skador (angrepp av mikroorganismer).

För att öka livslängden på taket rekommenderas att mossan tas bort från takpannorna.

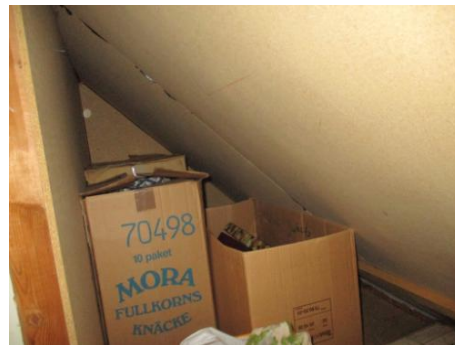
### Vind / Sidovind sydväst

Utrymmet är värmeisolerat av den anledningen har ingen fuktmätning utförts.

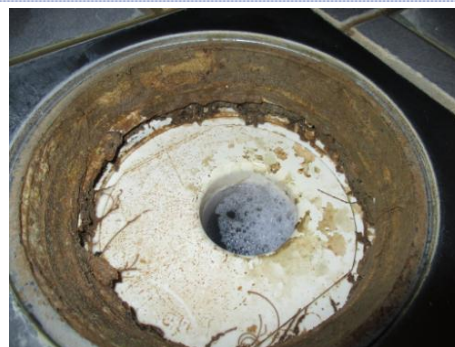
### Entréplan / Dusch/Wc

Tätskiktets anslutning i golvbrunnen var ej besiktningssbar på grund av att fixet var över klämmringen.

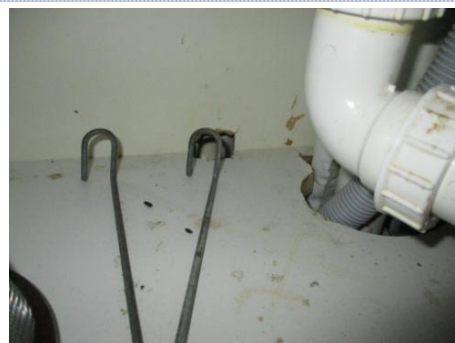
Fuktskydd saknas i diskbänkskåp.

Utan fuktskydd är det svårt att upptäcka smygläckage från rörledningar. Vatten kan då tränga in i omkringliggande konstruktioner och orsaka fuktskador.

För att upptäcka eventuella smygläckage, installera ett fuktskydd.

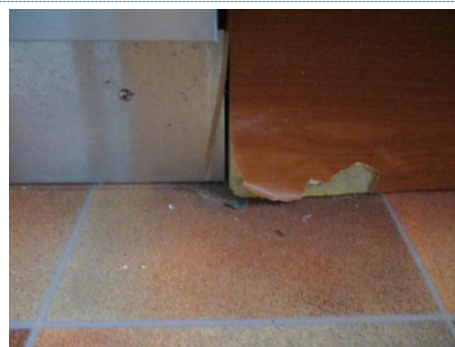
sparksockeln vid diskmaskinen är fuktskadad.

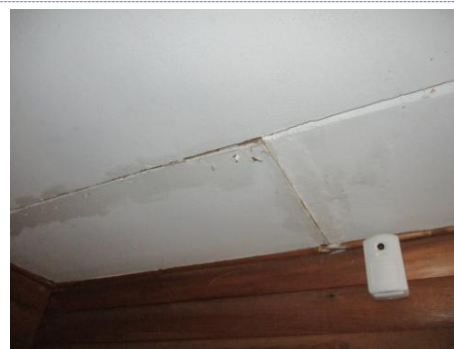
Det finns en uttorkad fuktskada i Taket.

För att konstatera orsaken till samt omfattningen av skadan rekommenderas att en fördjupad undersökning genomförs.

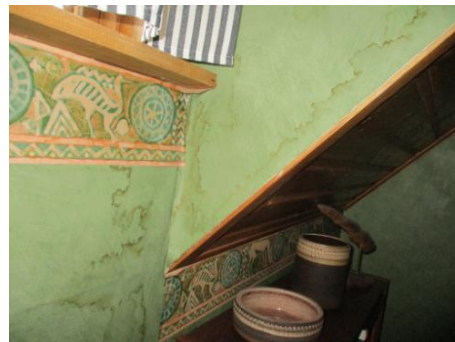
### Övre plan / Allrum

Väggen har fuktfläckar i takkupan. Detta inträffade för ca 10 år sedan. Orsaken var att det blev is på taket vid takkupan. Orsaken är åtgärdad samt att konstruktionen öppnades utifrån och isoleringen byttes ut. Detta utfördes av fackmän.

Vi rekommenderar en fördjupad undersökning för att bedöma orsak och omfattning.

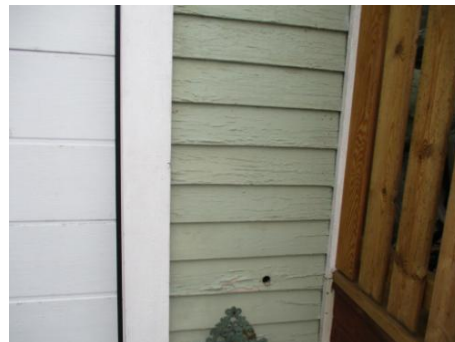
### Garage utvändigt

Fasadpanelen är i behov av målning/underhåll.

Fasadbeklädnad och träkonstruktioner där målningsbehov finns riskerar att få fukt- och rötskador på grund av sämre vattenavvisande förmåga.
