Bassköp 1:14

Bassköpsvägen 466

Uppdragsnummer	G38287
Besiktningsdatum	2026-05-11
Besiktningföretag	OBM Kronoberg AB
Besiktningförrättare	Tommie Samuelsson
Närvarande	Fastighetsägaren
Giltig till och med	2027-05-11

Byggnadsbeskrivning	Byggnadsår
Del av hus i 1½-plan och del i 1-plan	1901
Till eller ombyggnad	Övrigt
1977	Övriga byggnader som tillhör fastigheten har ej ingått i besiktningen

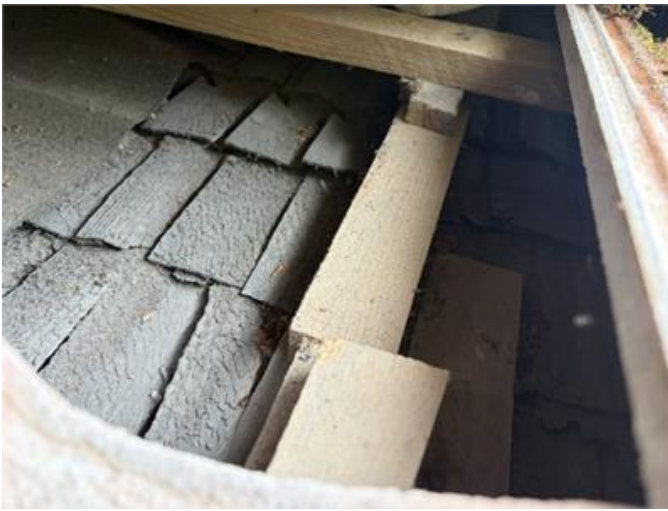
TAK; Yttertaket (takpannor, läkt och papp) är det ursprungliga från 1977. Ju äldre ett tak är ju mindre motstånd har det mot att fukt kan tränga genom pannor vilket kan leda till fuktskador i underliggande konstruktioner. Vid stickprovskontroller av läkt och papp (tillbyggnad) noterades inga skador. Undertaket till äldre hus består av takspån (sticketak) som bedöms ha ett reducerat motstånd mot fukt som tränger in under takpannorna. Taket rekommenderas att hålla rent från mossor. Taket är besiktigt från mark och stege mot hänggräna.

Undertaket till äldre hus består av takspån (sticketak) som bedöms ha ett reducerat motstånd mot fukt som tränger in under takpannorna

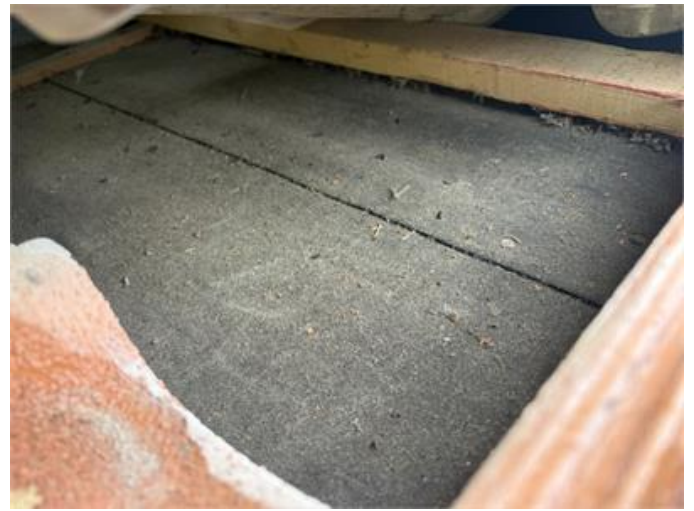
Vid stickprovskontroller av läkt och papp (tillbyggnad) noterades inga skador.

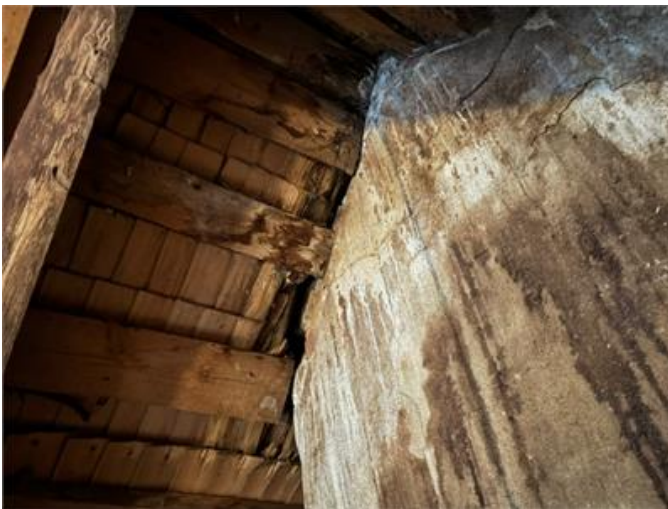
Missfärgning på insidan av yttertaket noterades vid murstock. Utvändiga åtgärder med skorstenplåt är utförda enligt lämnade uppgifter och missfärgningen bedöms där av vara äldre. Ingen förhöjd fukt uppmättes vid besiktningen.

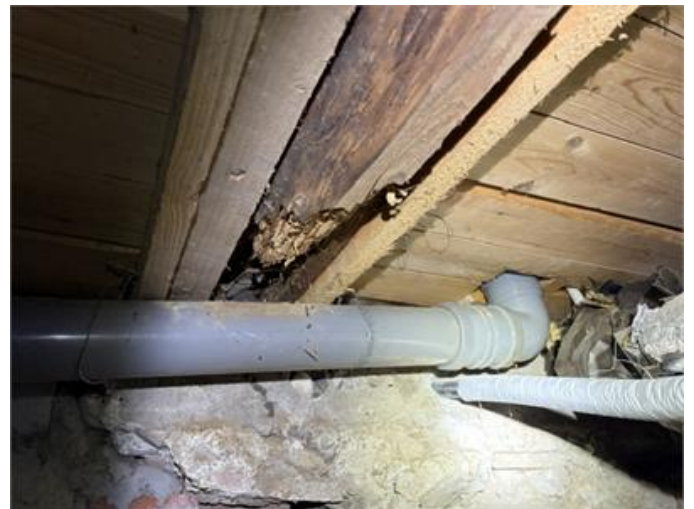
Äldre skador förekommer i bjälklag/syll. Omfattningen av skadorna är ej undersökt. Stöttor har monterats till del av bjälklaget.

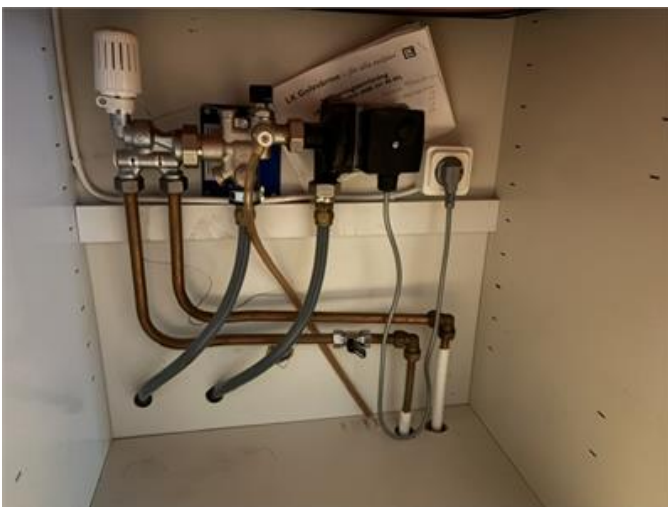
Rörsamling är inte monterade i fuktsäker låda med avrinning. Risken med det är att eventuella läckage kan leda till mer omfattande fuktskador.

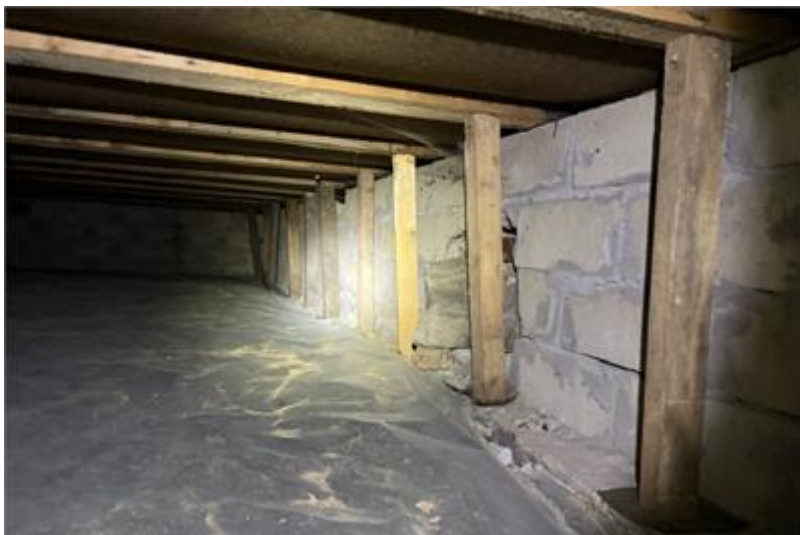
Kontroll av konstruktion visade fuktkvoter på 12% i bottenbjälklaget. Risk för mikrobiell tillväxt föreligger om fuktkvoten överstiger 17%.

Träskyddsbehandlat virke förekommer i delar av bjälklaget. Risk förekommer att träskyddsbehandlingen avger en avvikande lukt.

I grunden har merparten av markytan täckts med plast (del för låg att krypa i). Avfuktare har installerats och det är viktigt att löpande kontrollera så avfuktaren fungerar tillfredställande.
