Med anledning av det vi pratade om på telefon kommer här ett brev med synpunkter på det reparationsarbete som utförts till följd av den vattenläcka som inträffade på

Synpunkter på utfört arbete

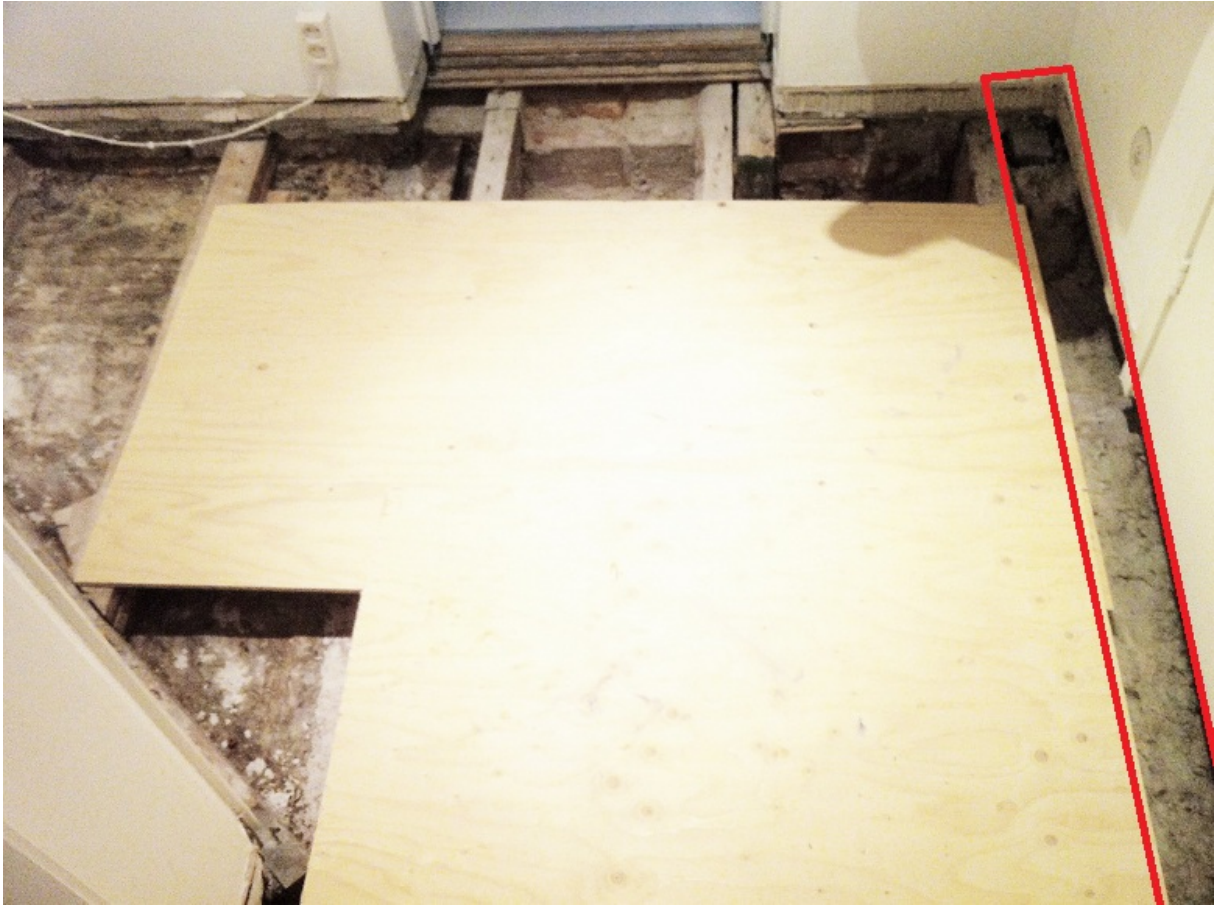
Ett antal dagar efter att entreprenören (vet ej vilken) hade varit här och rivit upp golvet kom Patrik från Anticimex och skulle göra en sista fuktmätning och hämta tillbaka avfuktaren som stått och brummat i badrummet i två veckor drygt. Dock upptäcker han att de som varit där tidigare för att riva upp golvet missat att ta bort isoleringen direkt under tröskeln, där det mesta av vattnet hade runnit ner. Efter en snabb inspektion kunde Patrik konstatera att denna isolering också måste bort innan golvet kan anses "torrt". Patrik sade även att golvet antagligen hade varit torrt om man inte missat att ta bort den kvarglömda isoleringen.

Detta misstag ledde till att snickaren från Peab fick komma tillbaka och ta bort den "kvarglömda" isoleringen, vilket innebar hyra av stofskiljare och köp av påsar (se faktura). Och att avfuktaren fick stå kvar 11 dagar extra samt att Patrik fick återvända för att göra en ny mätning. Se bifogade bilder för närmare beskrivning. Ganska uppenbart slarv från rivningsföretaget som kostade onödigt extraarbete.

(Isoleringen som glömdes kvar)

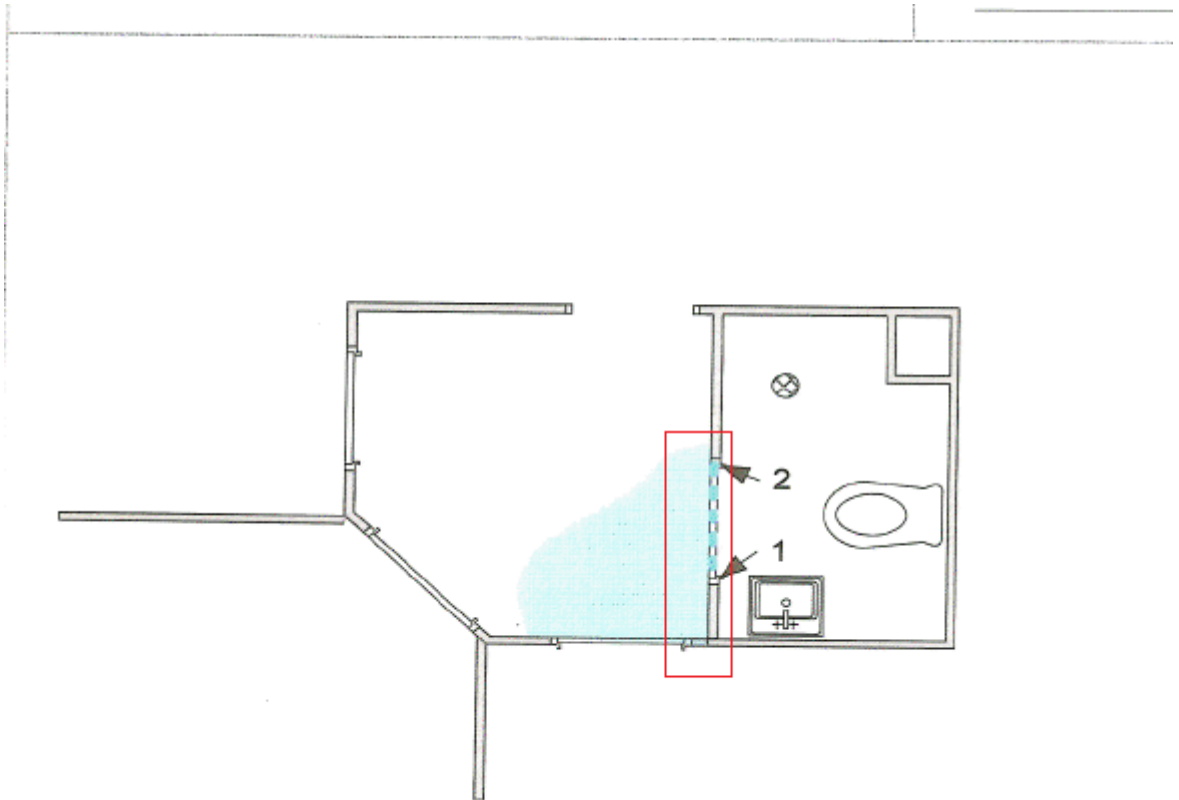
Tröskel in till badrum är svällskadad samt at det är missfärgningar på rörisolering i källaren.

(Skadans omfattning. Notera omfattningen under tröskel, där isoleringen glömdes kvar)

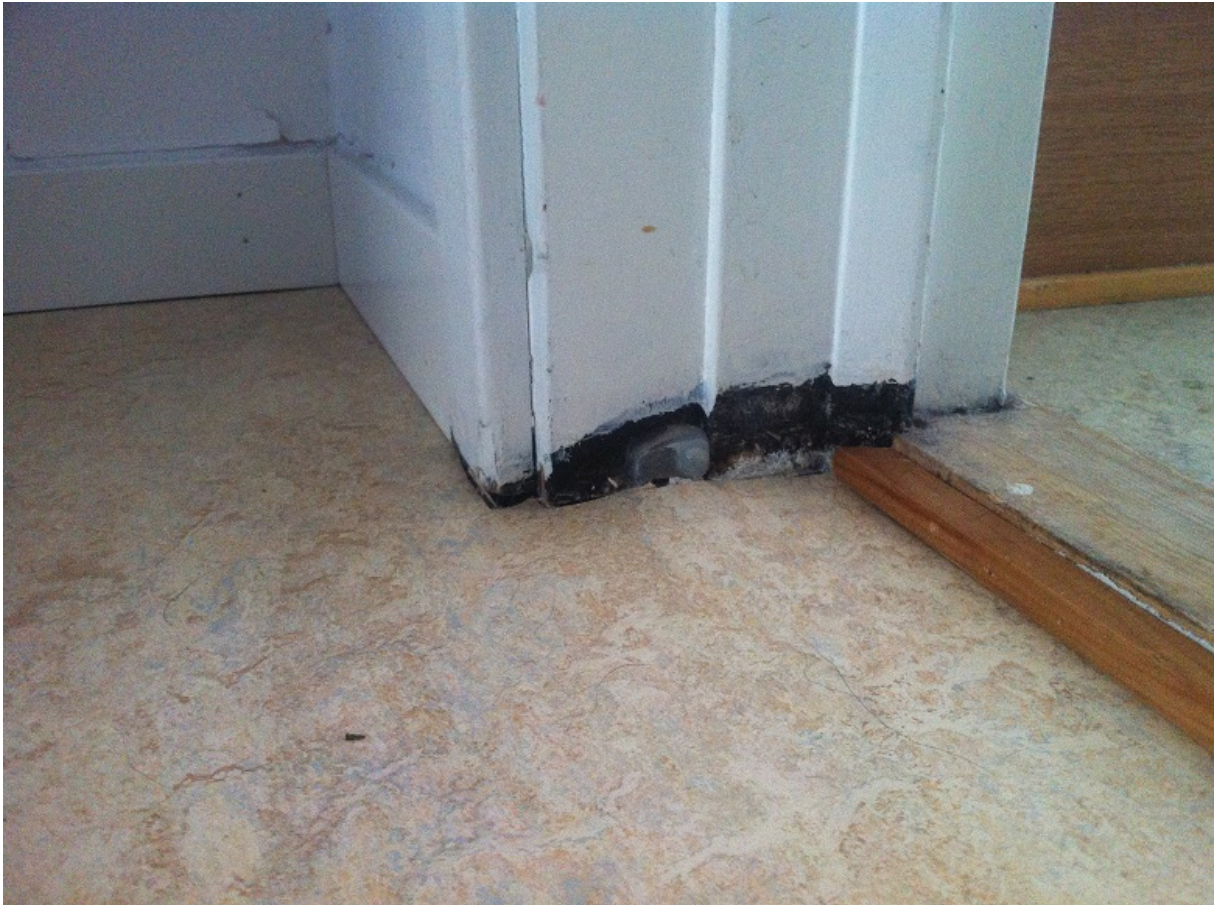
(Lister)

Jag tror att de bifogade bilderna (se nedan) talar bäst för sig själv här. Men vad jag kan säga, är att det golv som fanns innan läckan, och som är identiskt med det nya golvet såg mycket bättre ut.

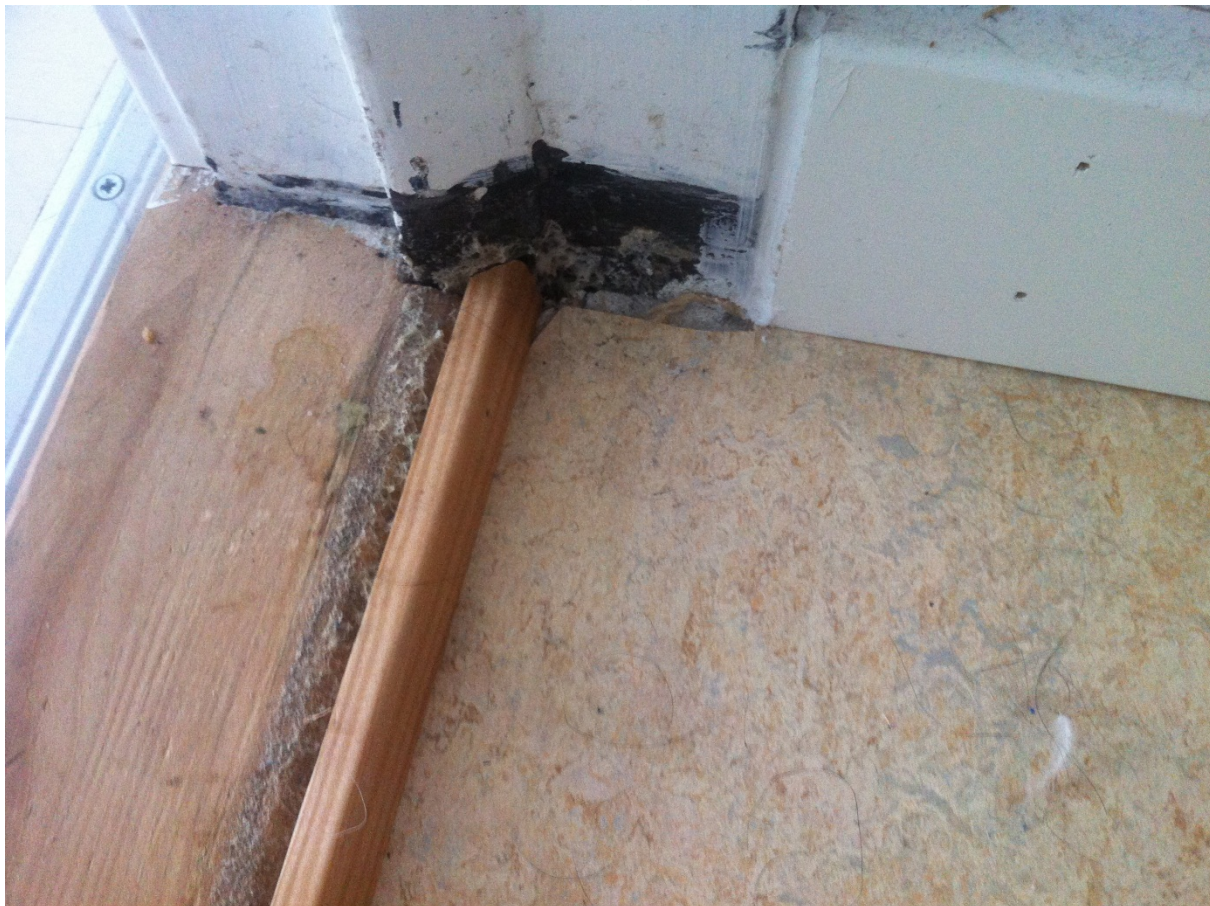
(Motsatt sida. Gliporna mellan matta och vägg syns dessvärre inte så bra)

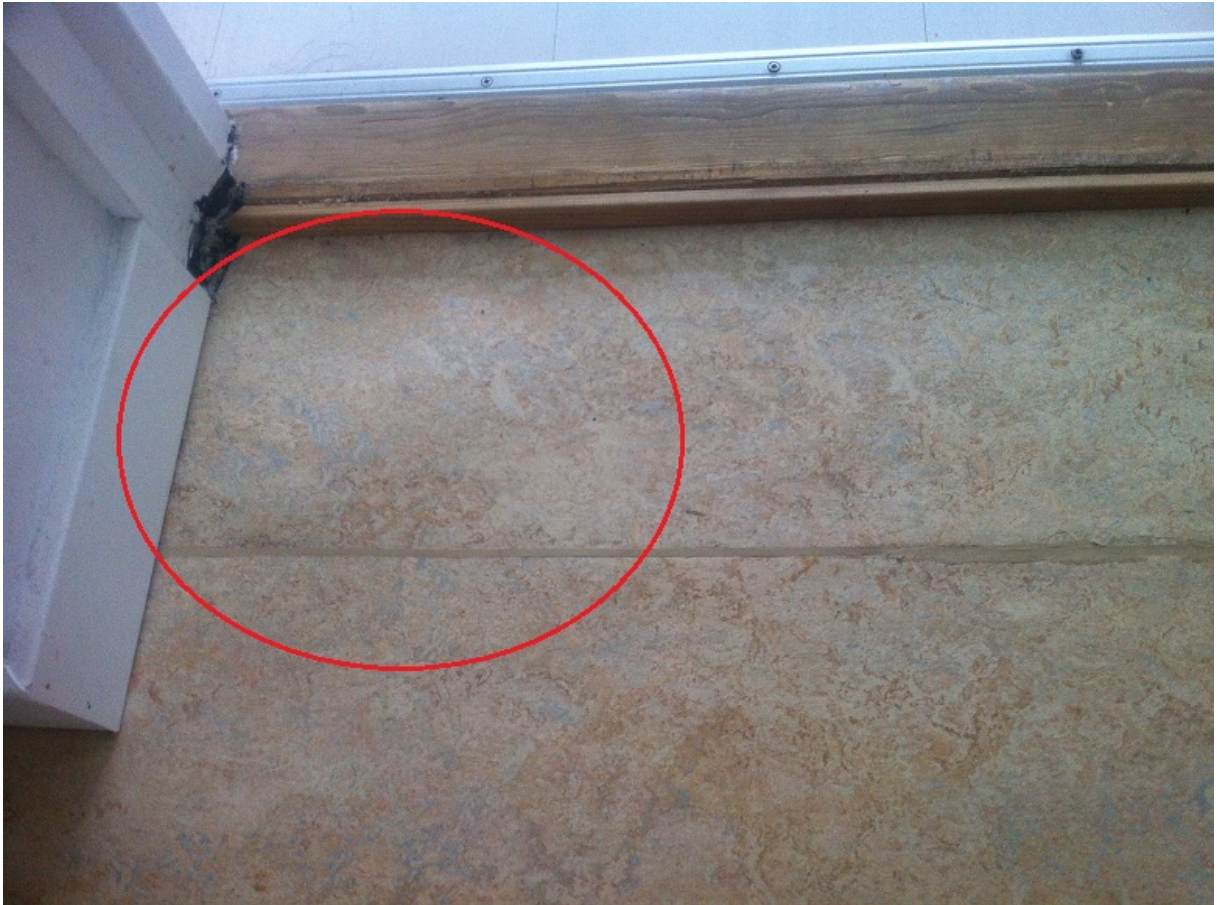
(Ganska stor luftbubbla i den nylagda mattan - svårt att se på bild)

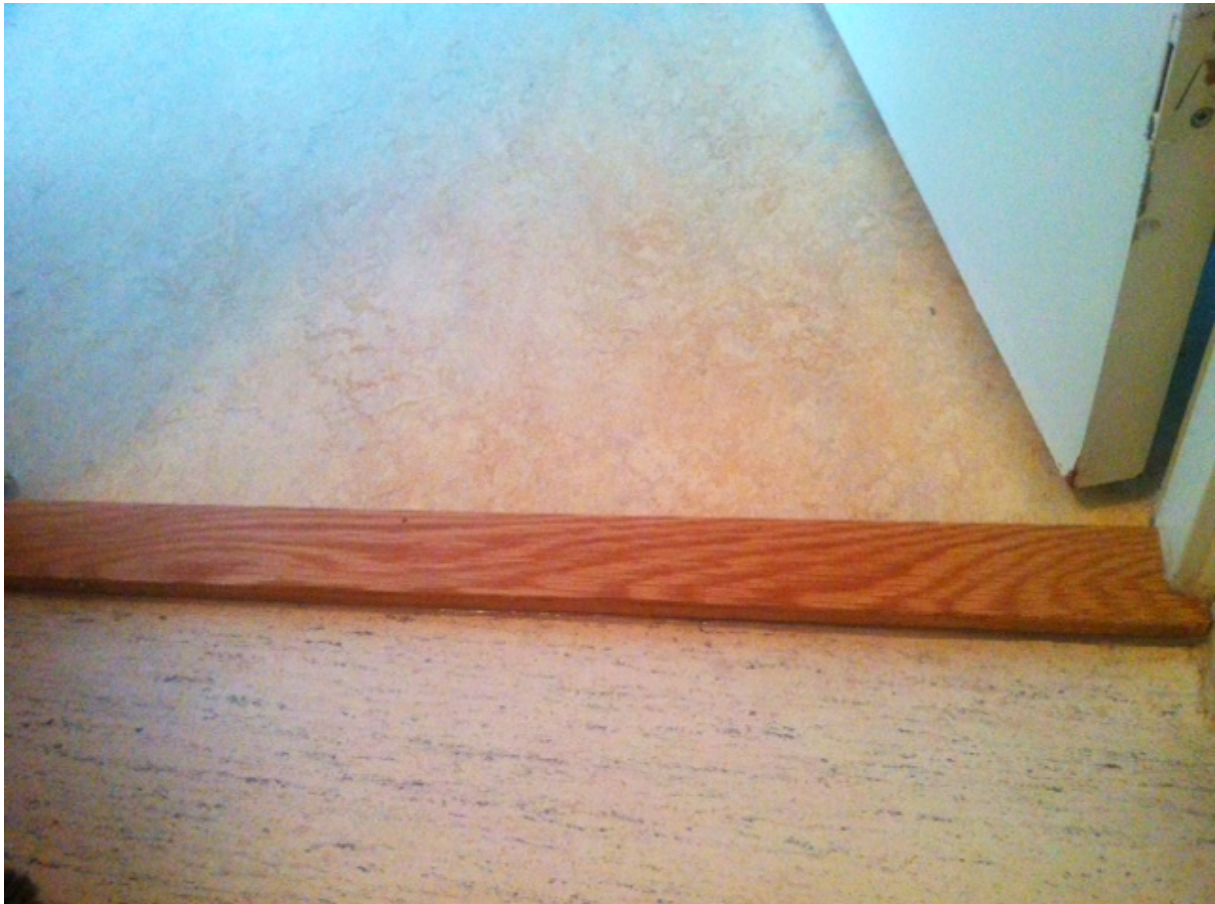
Övrigt: Enligt GVK:s (och Byggkeramikrådet) branschregler för tätskikt vid dörröppning i ett badrum skall, om tröskel finns; *” Vid trösklar ska tätskiktet vikas upp mot tröskeln. Om det inte finns någon tröskel ska fästmassan vid dörröppningen förseglas så att den inte transporterar fukt och skadar intilliggande byggnadsdelar.”*

Något sådant uppvik saknas på den nya tröskeln, vilket den gamla hade. Se bifogad bild nedan. Jag förstår att en branschstandard/norm är norm och inte måste följas samt att en omläggning av badrumsmatta i det här fallet känns onödigt. Min synpunkt här rör snarare det ”fackmannamässiga” utförandet av arbetet, eller snarare kanske bristen på kunskap. Personligen tycker jag att en duschlist vore en smart lösning.

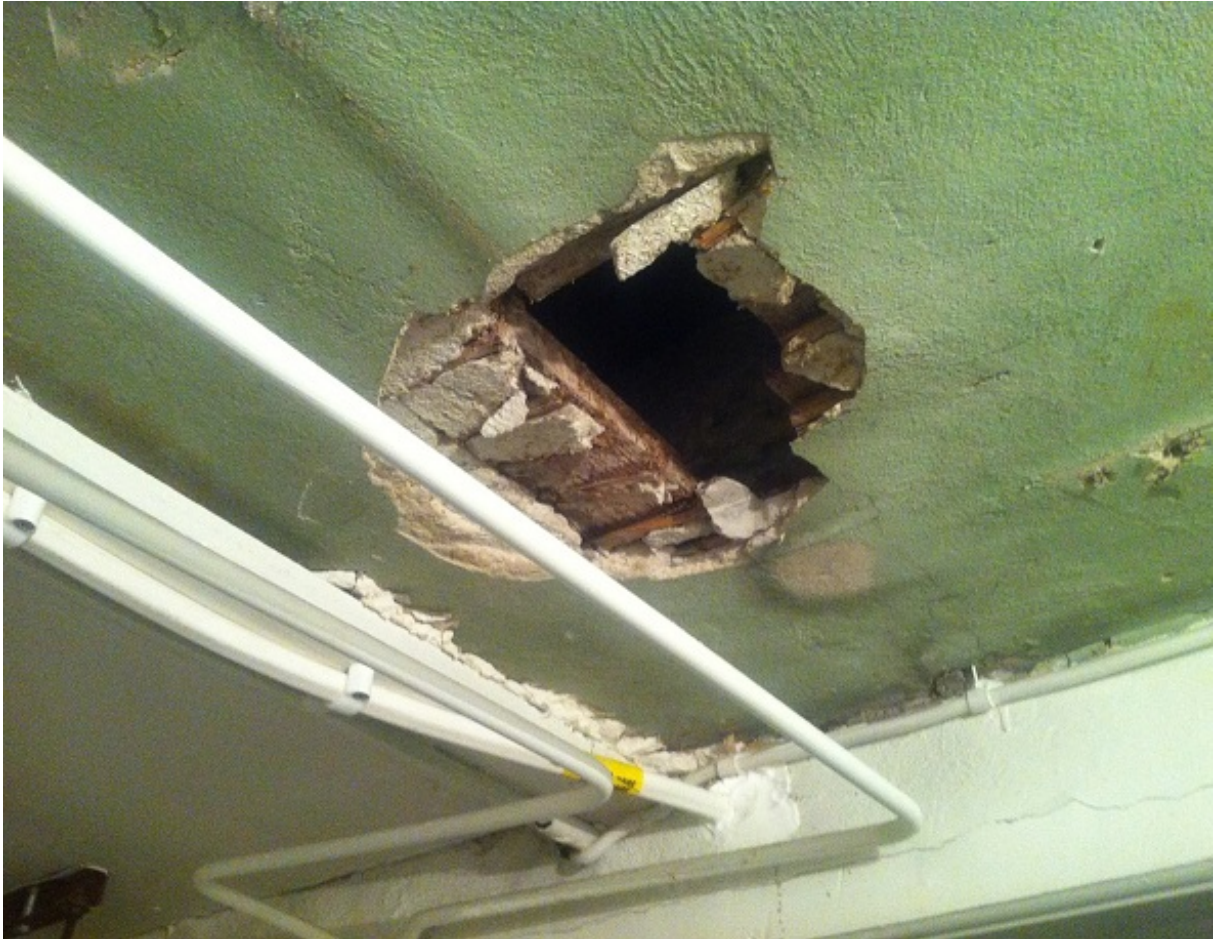
Att arbetet sammanlagt tog drygt två månader att fullfärdiga och att jag under en utav dessa två månader (januari-februari) tvingades att leva med ett golv med ett stort hål rakt ner till källanren och utan isolering, vilket gjorde att temperaturen inomhus sjunk drastiskt är en annan synpunkt jag har. Läser man under ”Luft och temperatur” på er hemsida står där: ” Temperaturen i din lägenhet ska hålla minst 20 grader. Den temperaturen gäller i den så kallade vistelsezonen, vilket är ungefär mitt i rummet.”

Hallen, varifrån kylan utmynnade ligger i min 37 kvm stora lägenhet mitt i lägenheten. Tre täcken och tjocktröja+joggingbyxor var standard under den här perioden. De två ggr jag uppmätte temperaturen låg det på mellan 15-16 grader.

(Hål rakt upp till hallen och lägenheten. Med full synlighet igenom och obehindrad tillförsel av kylig luft. Jag fick själv lägga om de provisoriska plywood-skivorna jag hade att gå på för att täcka över insynen från källaren)
