Felaktig bredd och profil, bild

Översikt skador och brister

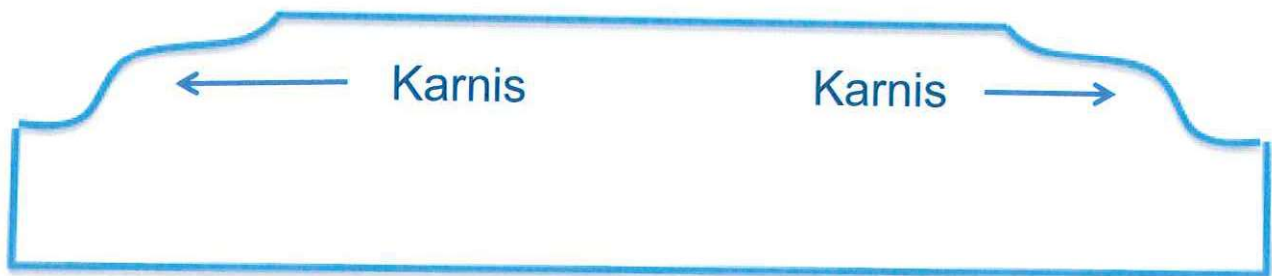
Felaktig bredd och profil, mått

Beställt

20 mm

120 mm

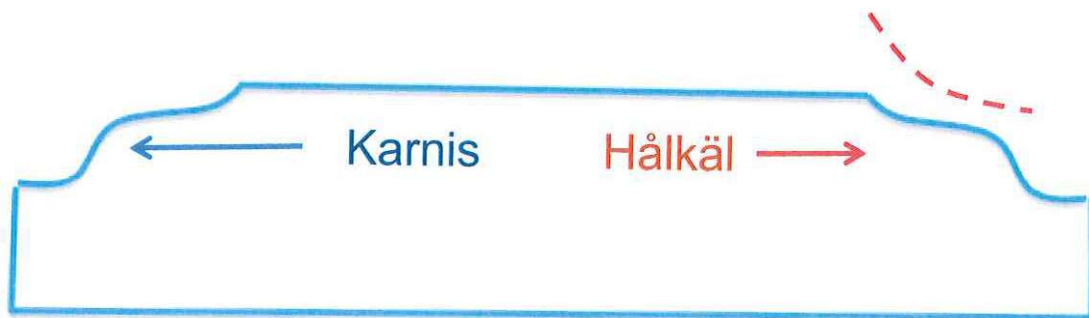
Resultat

104 mm

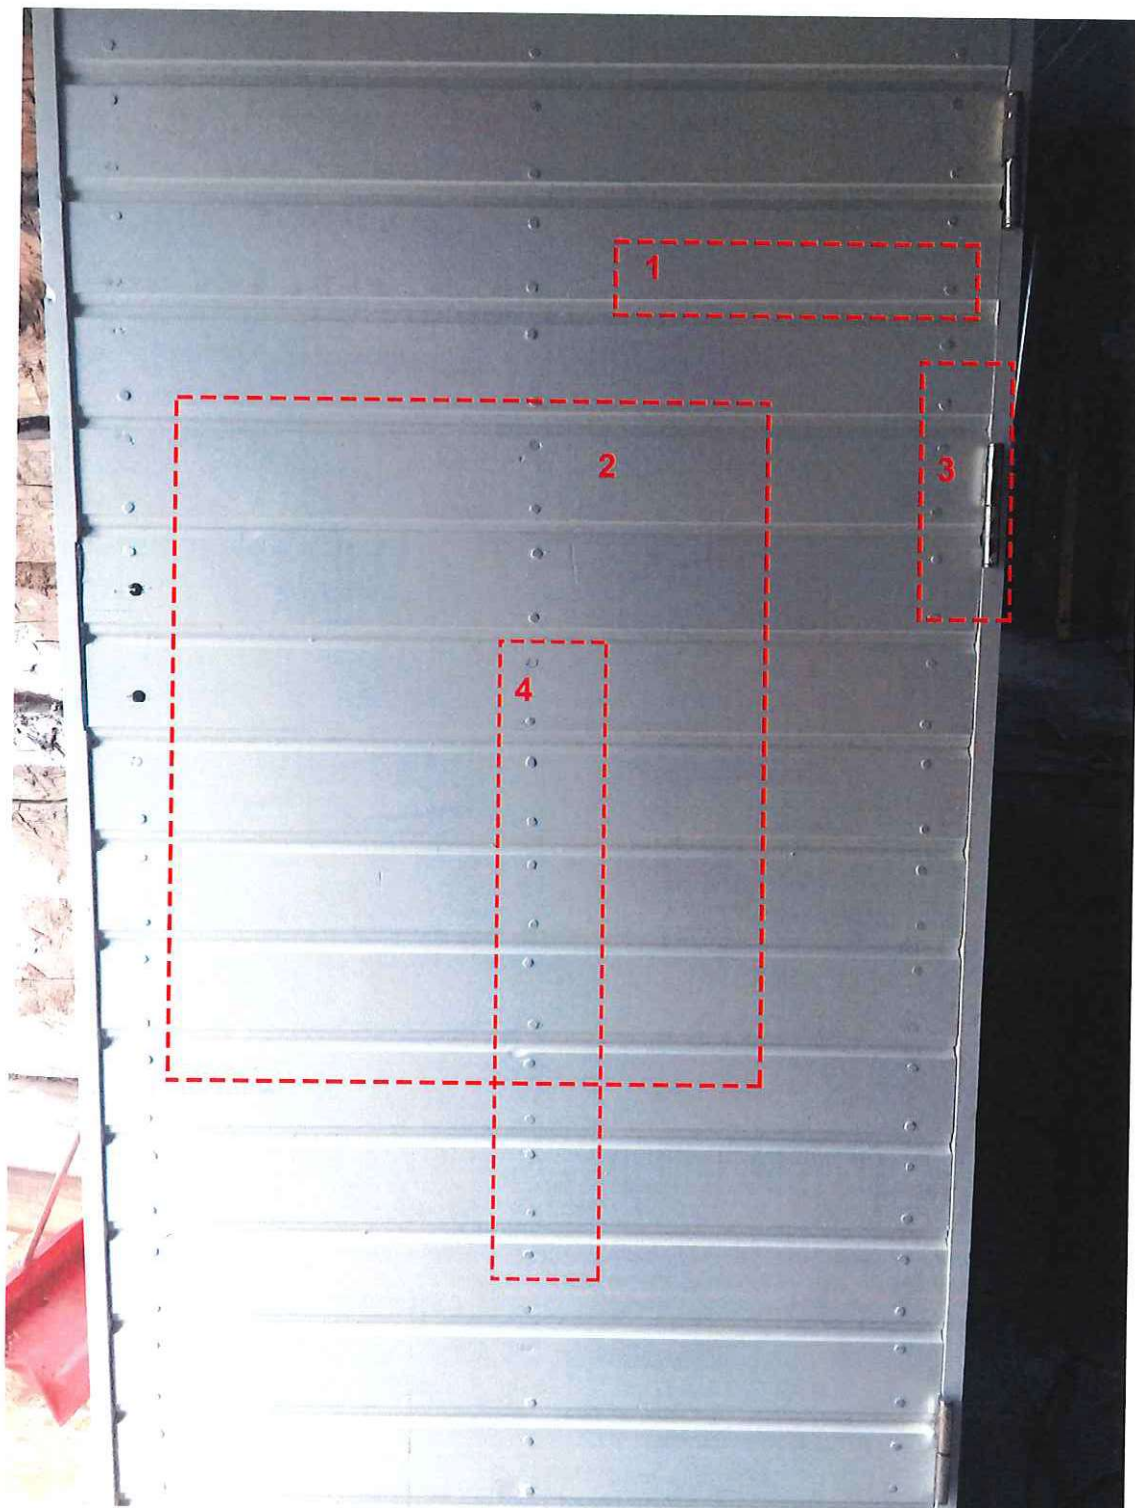
1. Större spricka
2. Repor, hack
3. Målning
4. Spikning

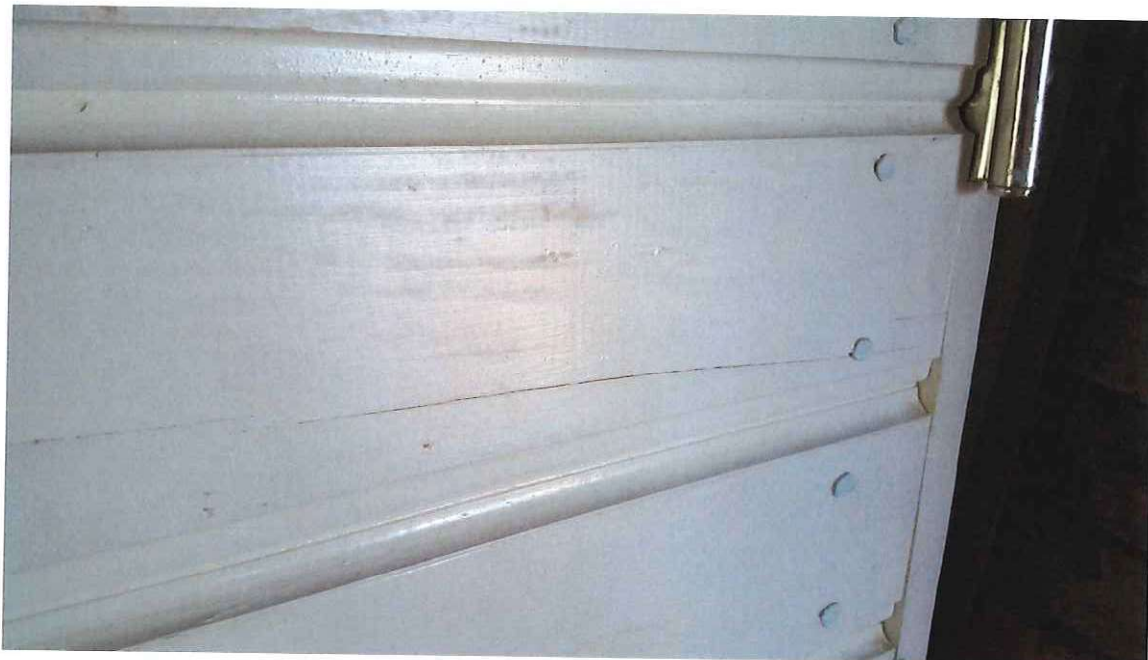
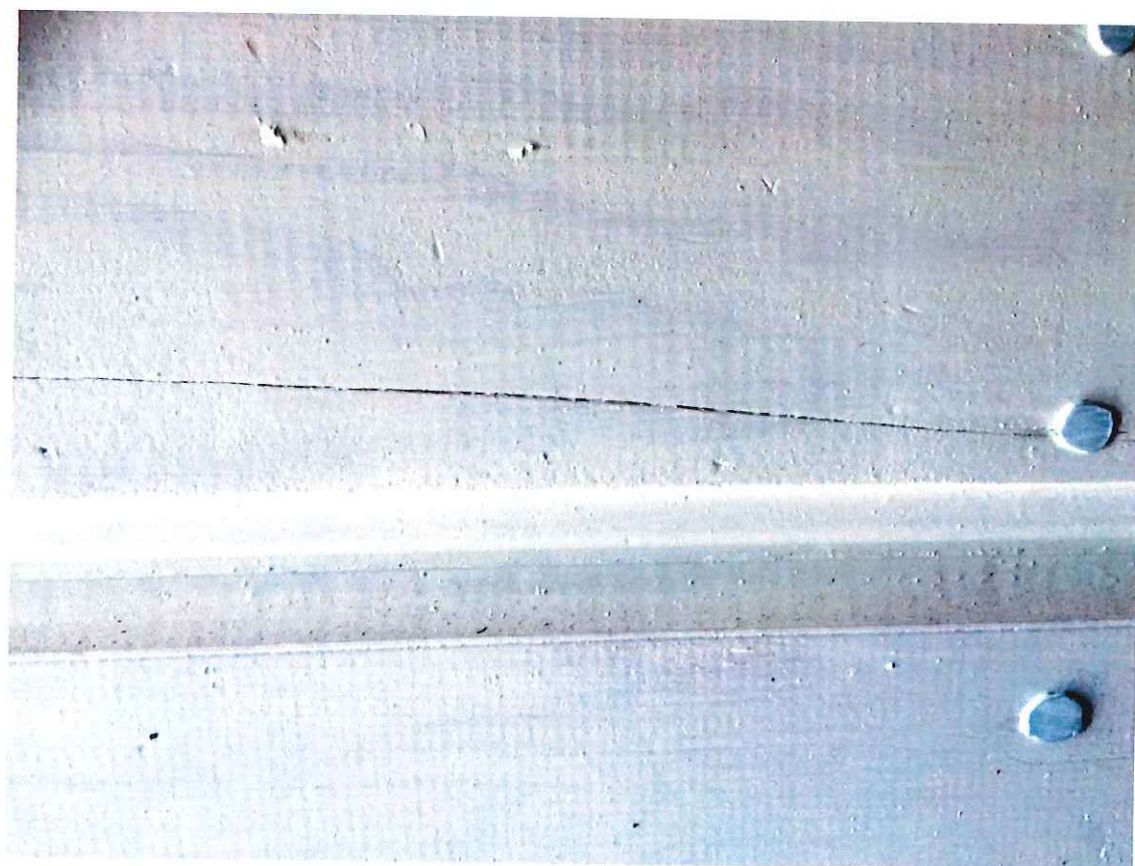
1. Spricka

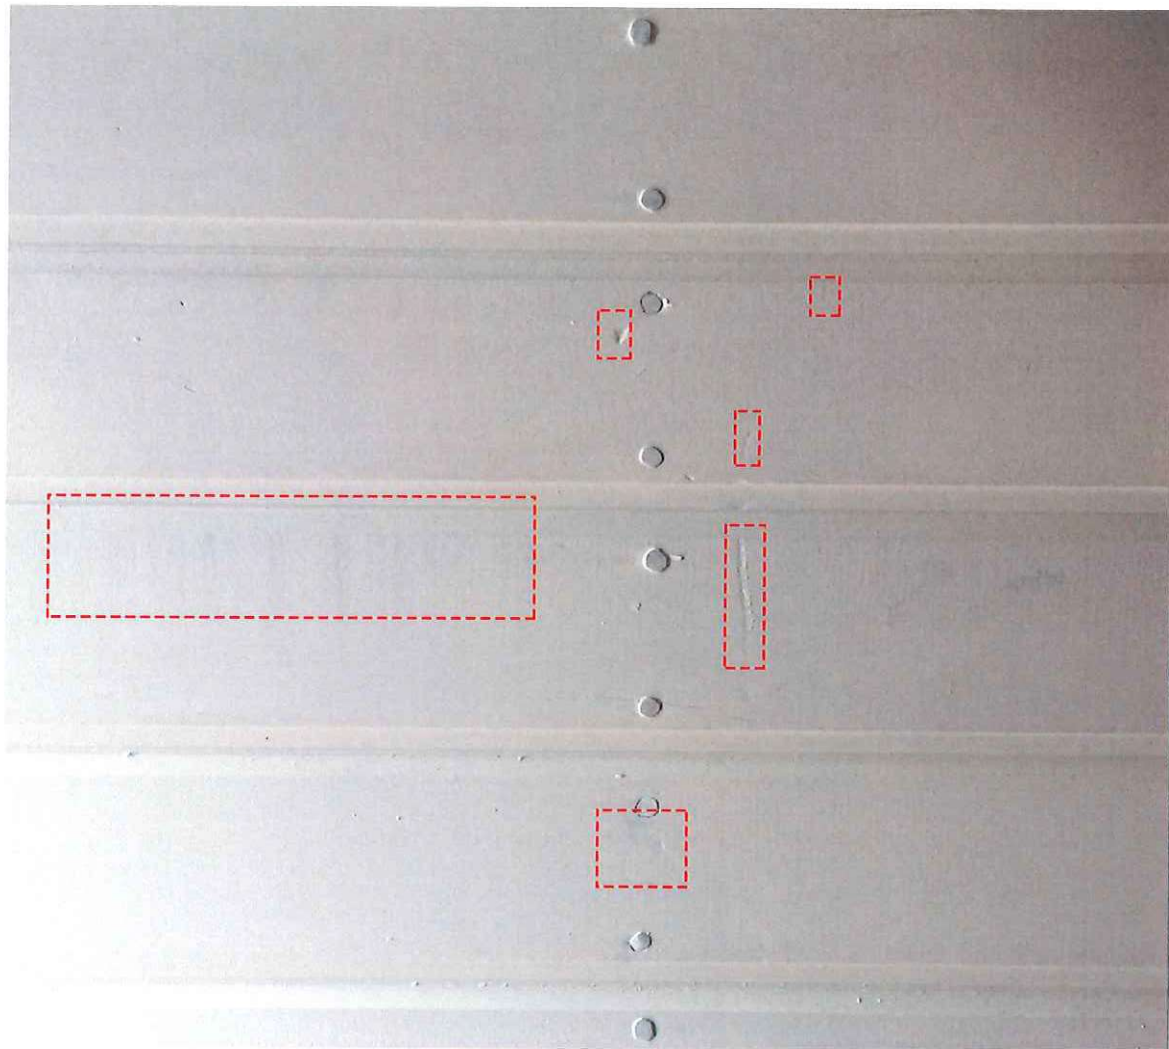
2. Skador

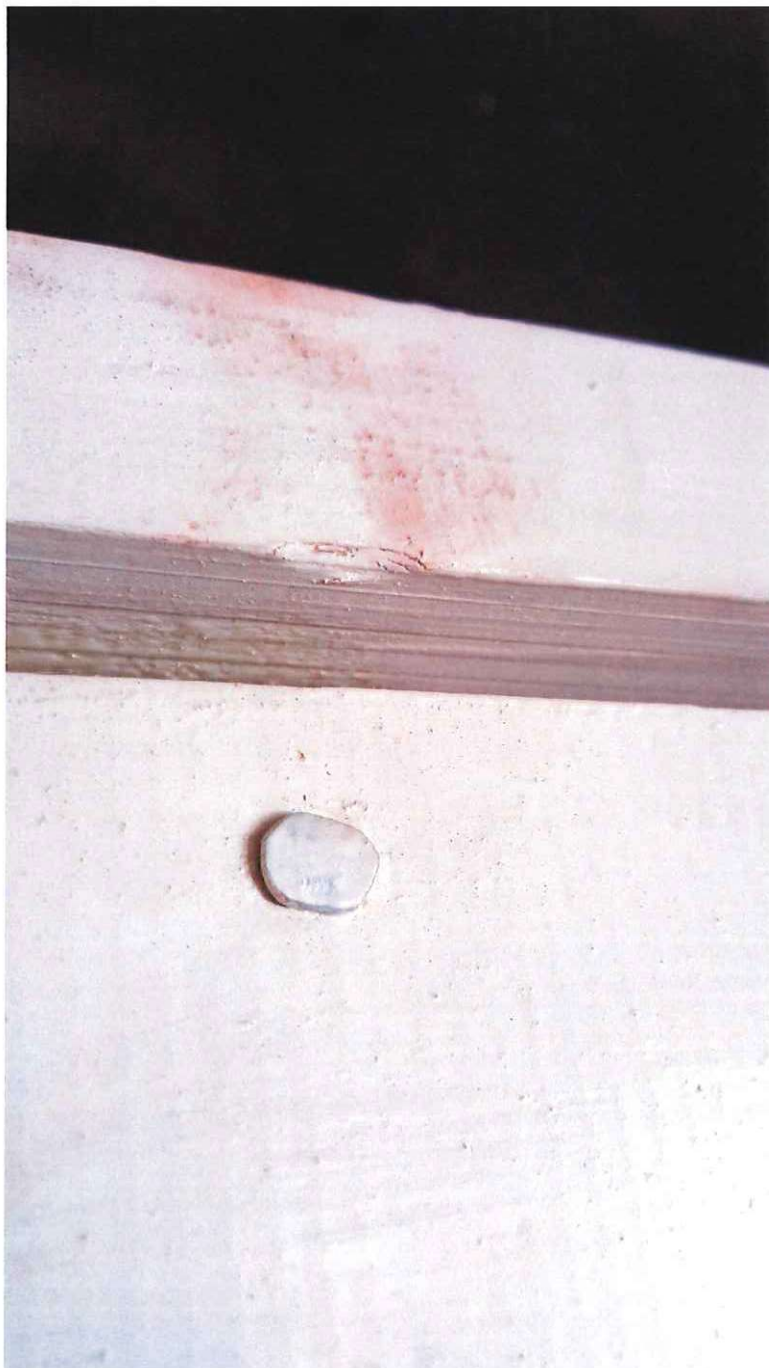
2. Skador

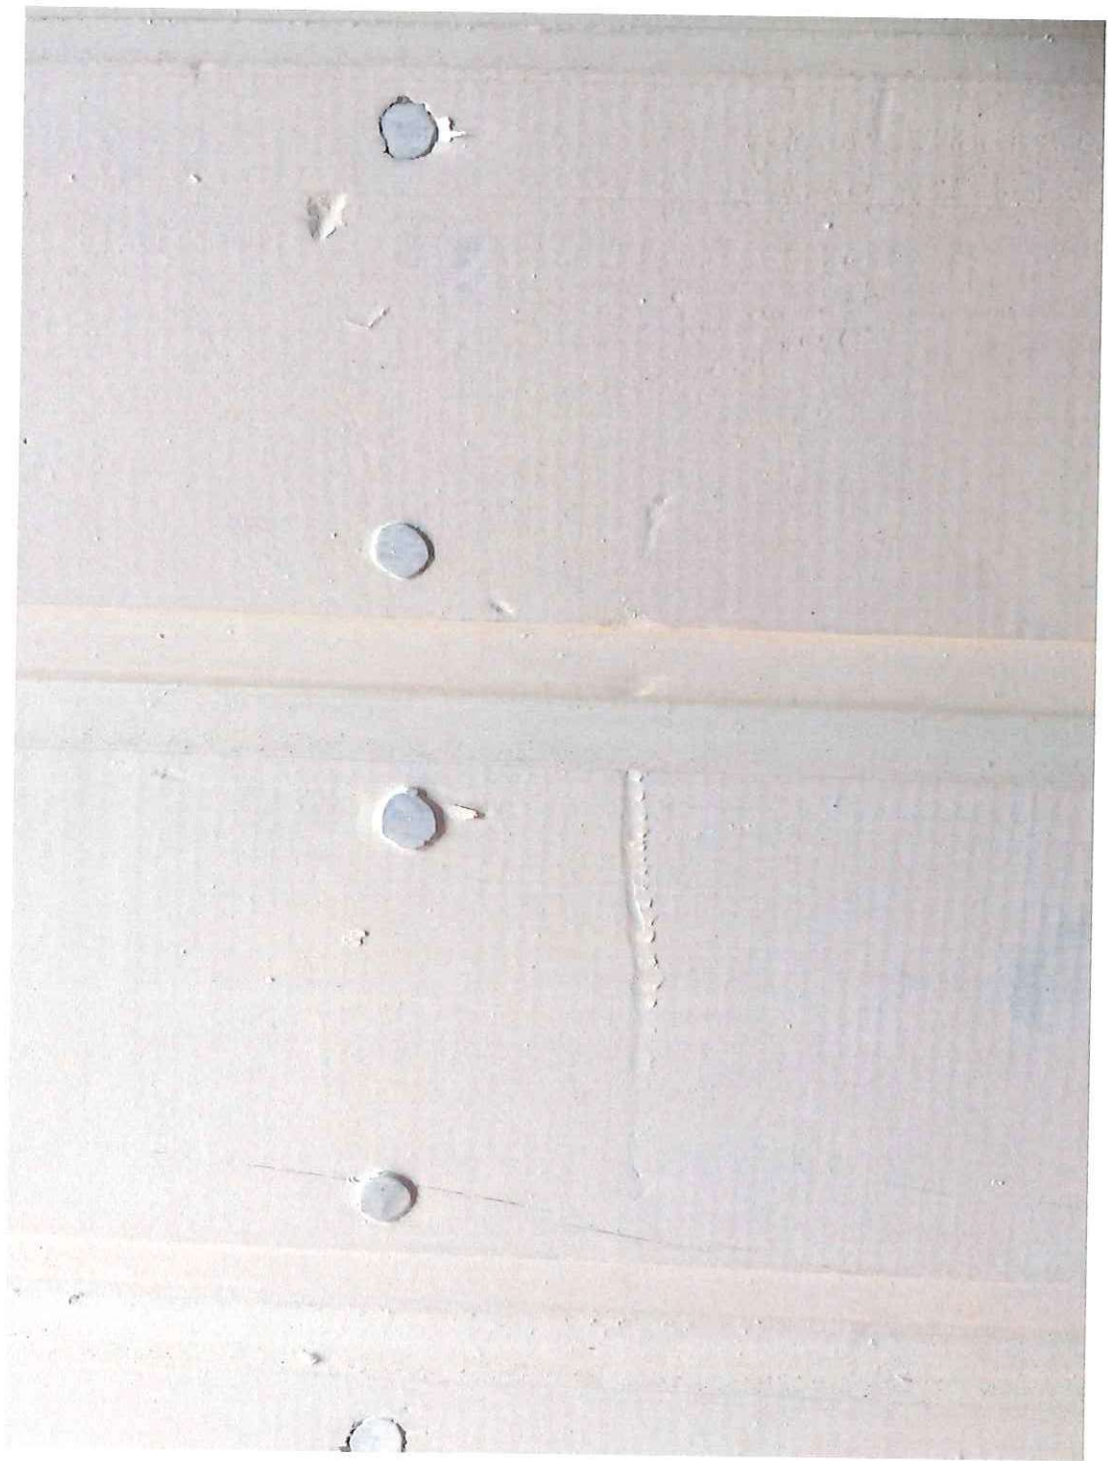
2. Skador

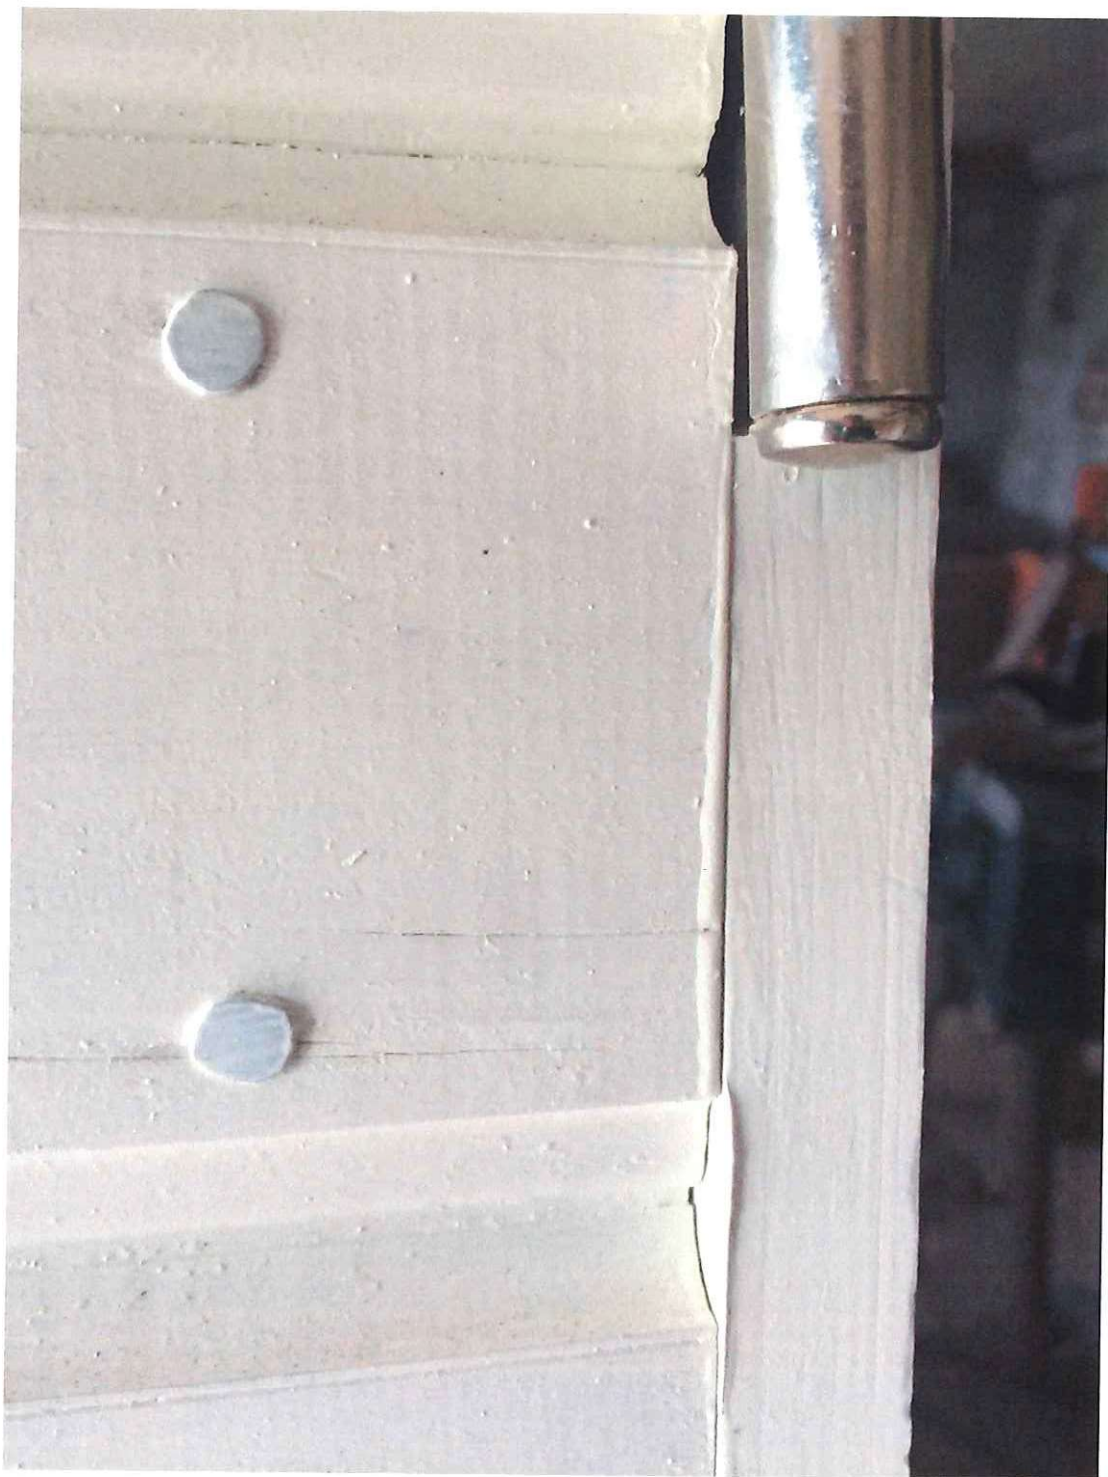
3. Färg

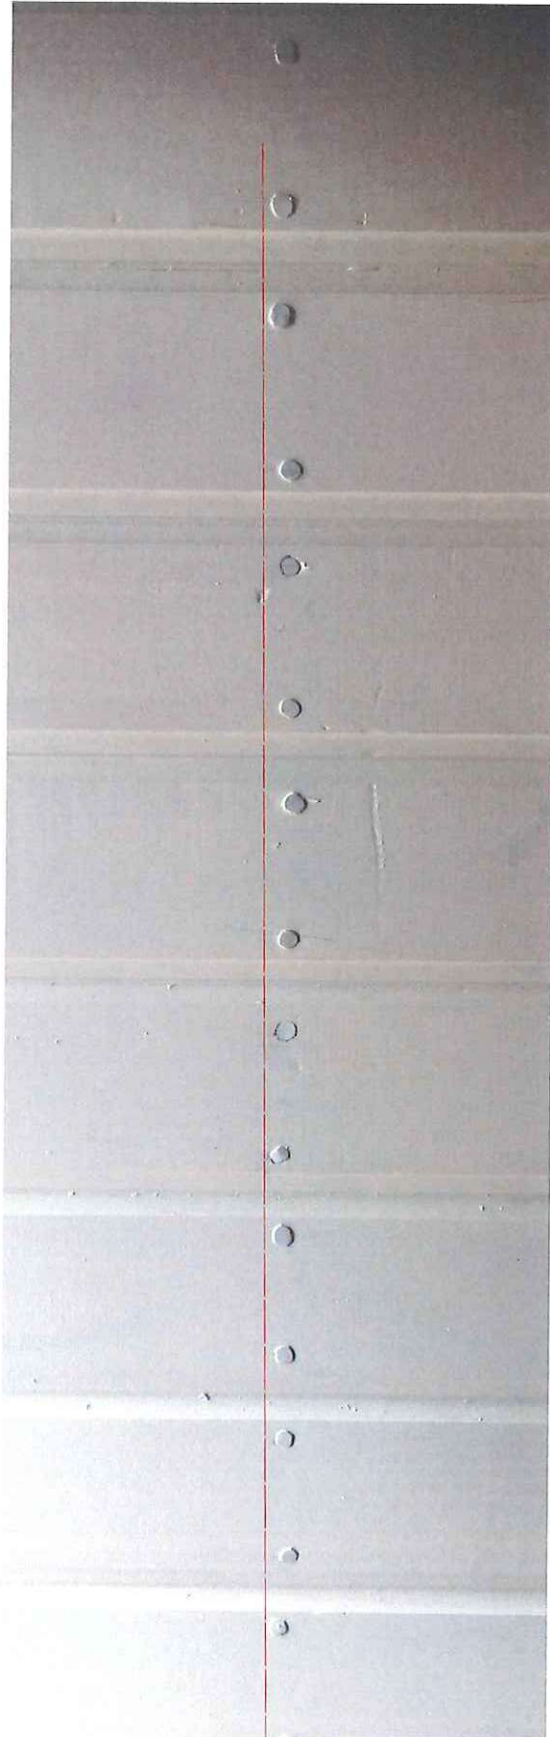
4. Spikning, spikarna sitter inte rakt

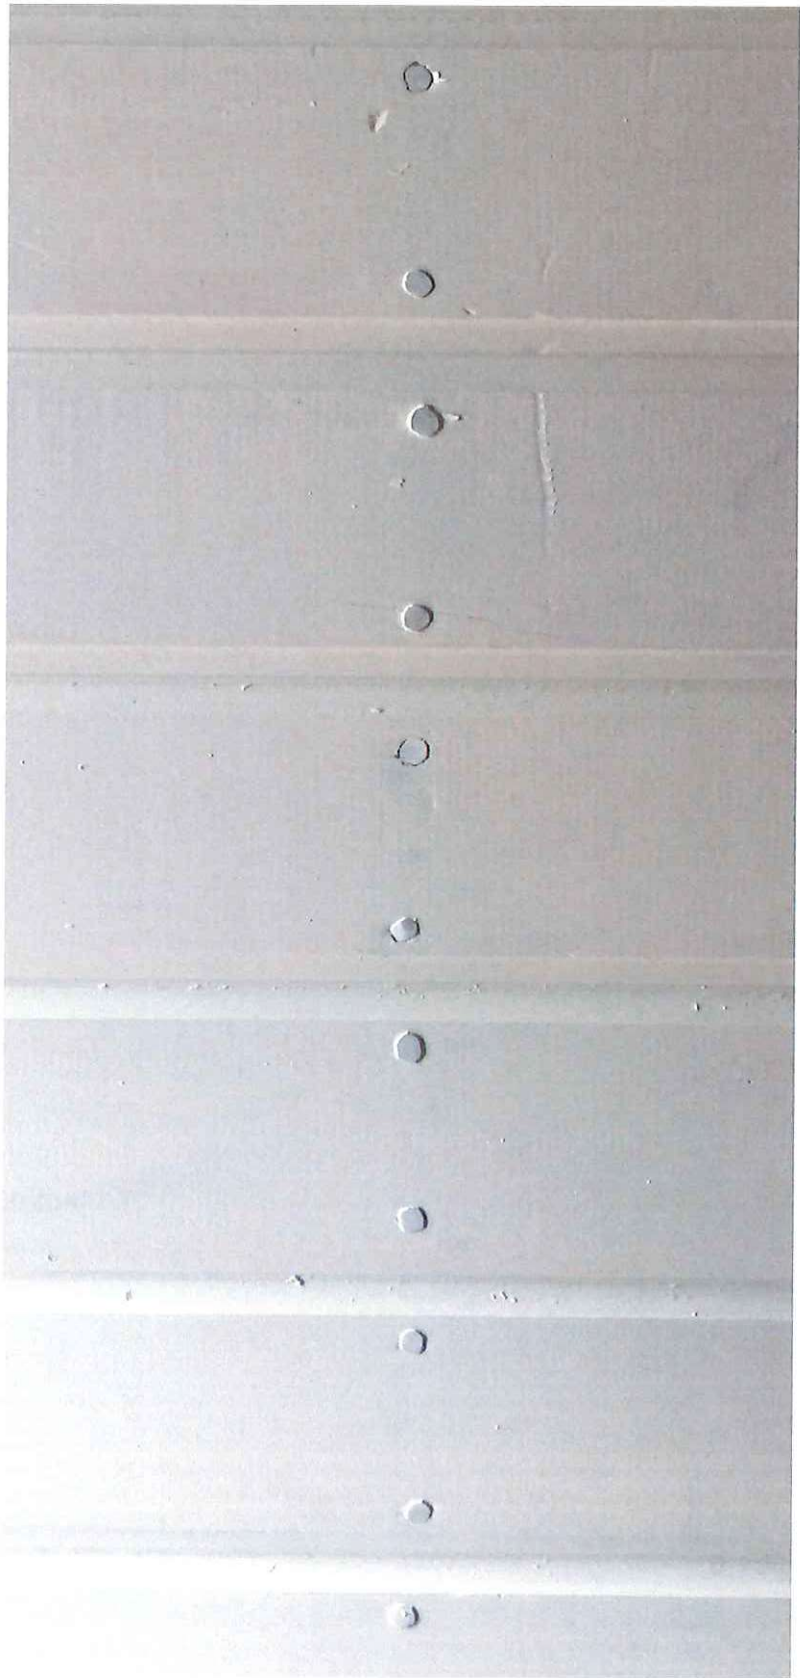
4. Spikning

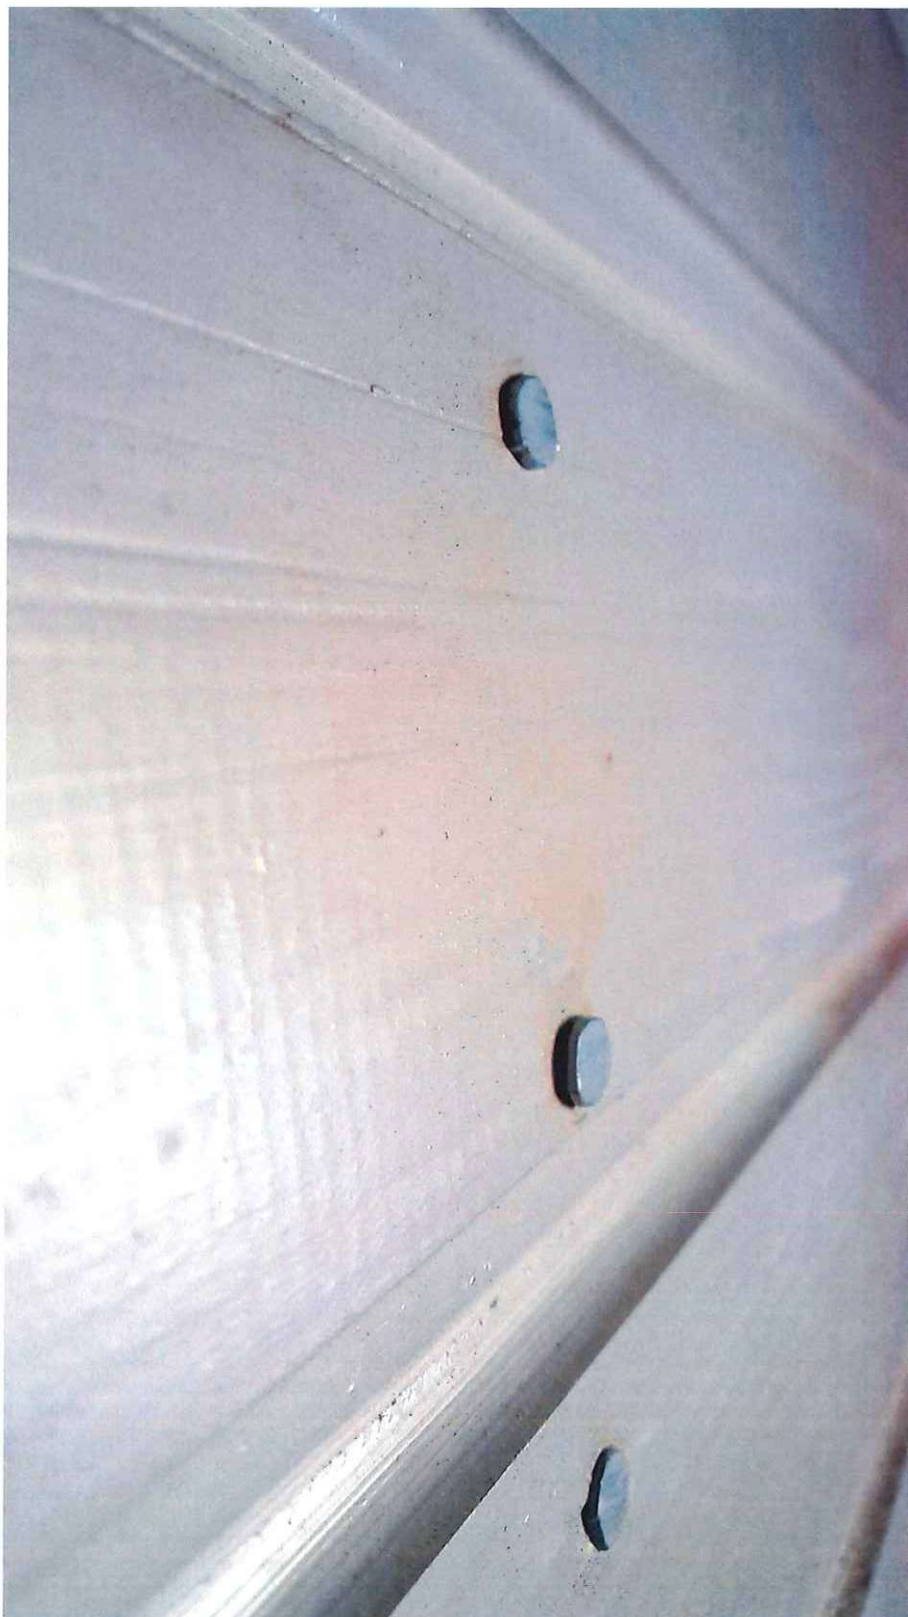
4. Spikning, ej ordentligt islagna

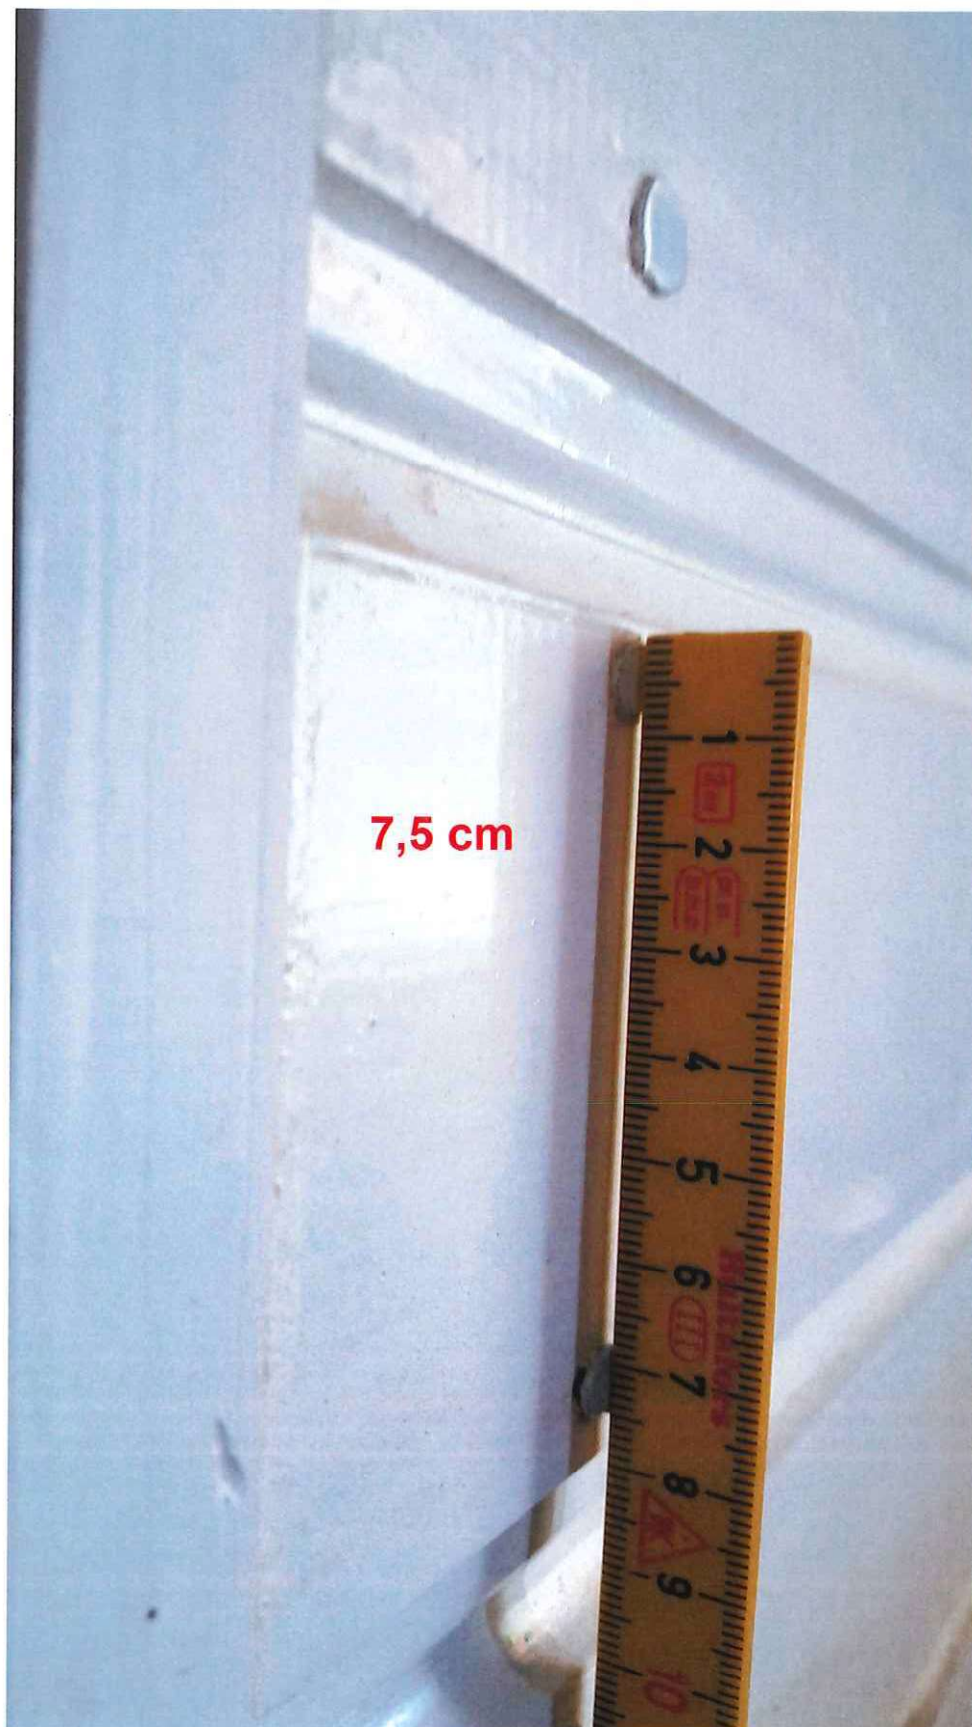
4. Spikning, ojämna avstånd

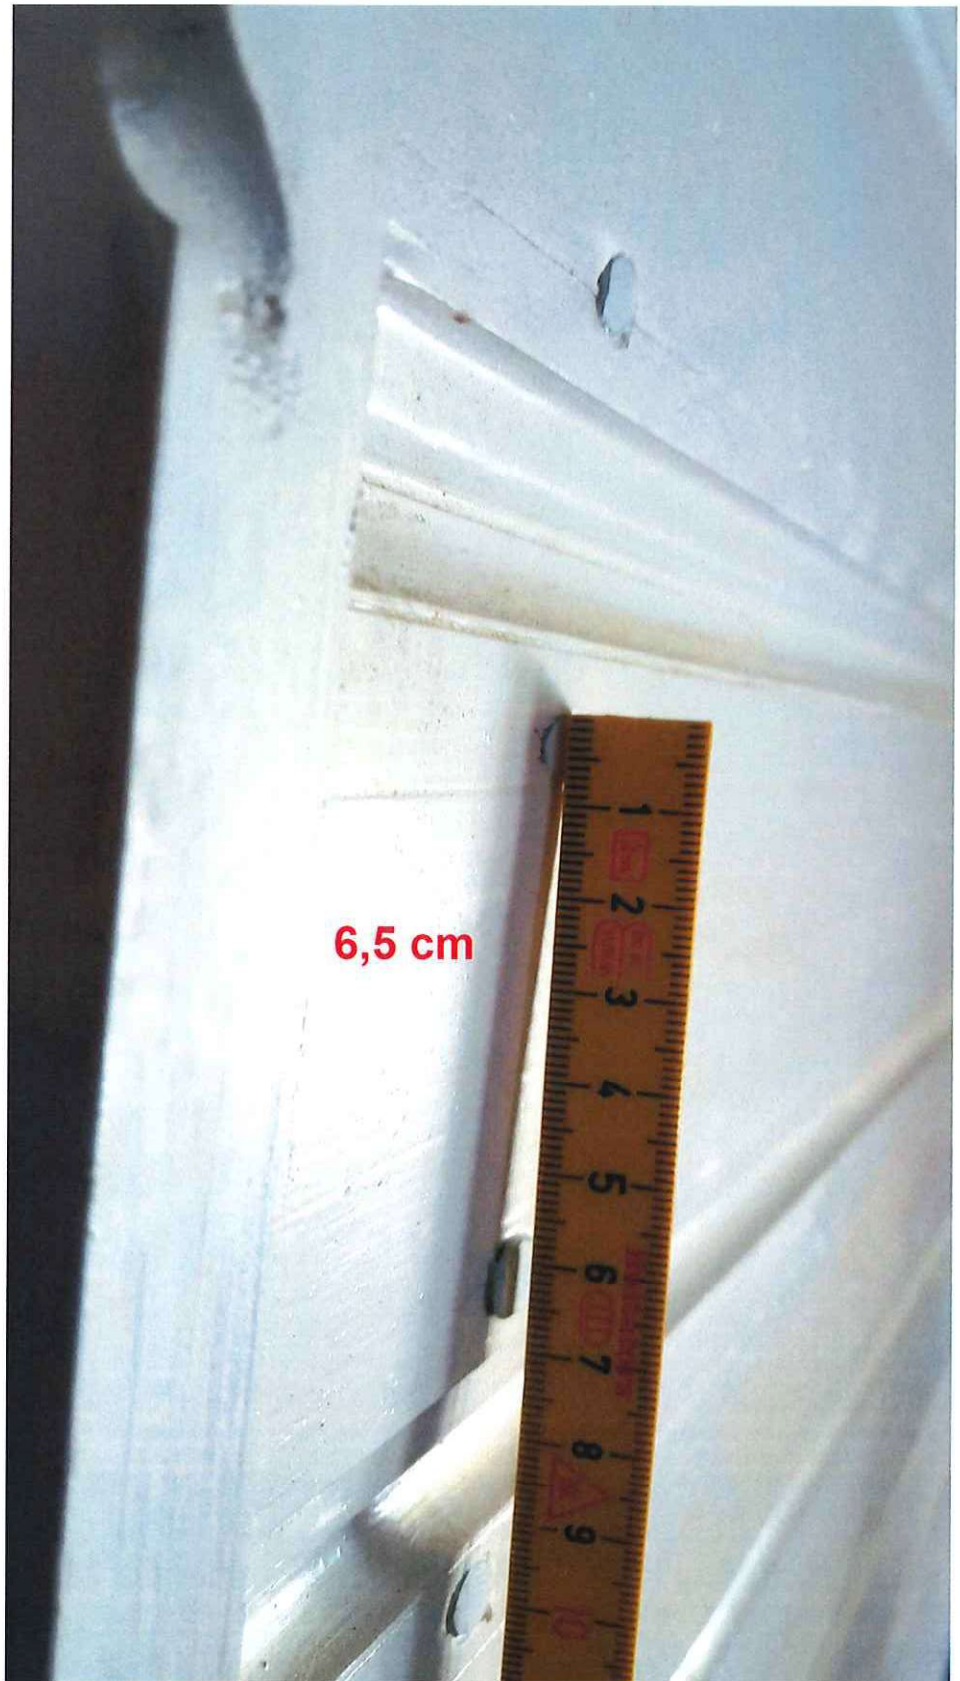
4. Spikning, ojämna avstånd

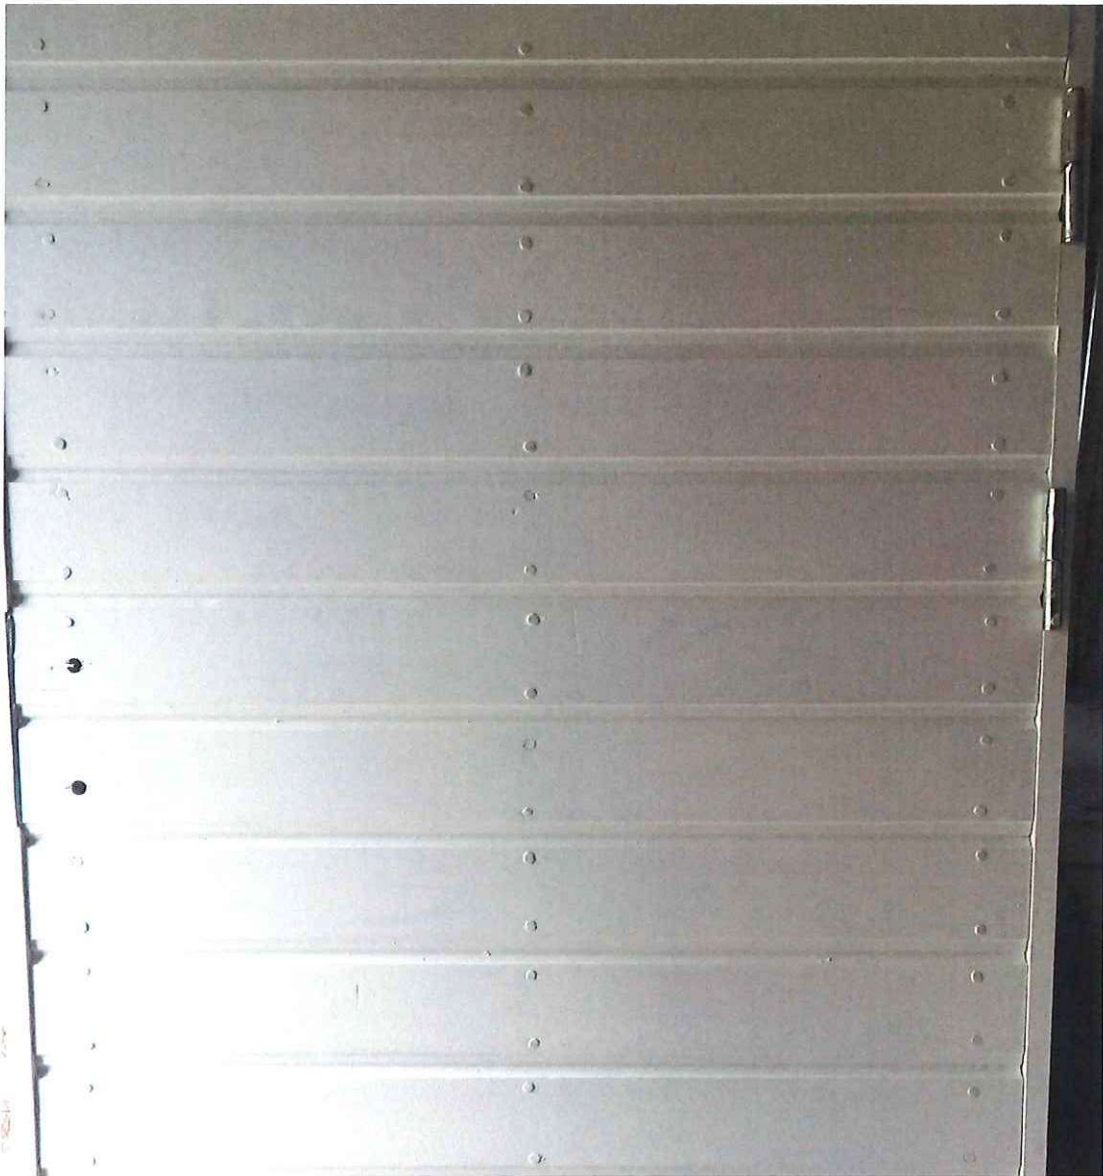
Övrigt: hål för trycke (in till låskista) samt gångjärn

De hål som är borrade för montering av dörtrycke är borrade på fel plats. Vi har alltså inte kunnat prova att öppna dörren. För att kunna prova att öppna dörren skulle man behöva borra ett nytt hål vilket vi inte velat göra. Det som även är lite oroande är att gångjärnen är ojämnt monterade; ett av gångjärnen (det översta) sitter väldigt långt in i karmen.
