Bakgrund

Lybecks utförde rörinspektion av spillvattenledningar i kök och badrum efter misstanke om skada. Man hade vid tidigare tillfälle observerat stora mängder grus och sten i grenledningen för köket och ville därför utföra en slamsugning för skapa sig en bild av ledningens kondition.

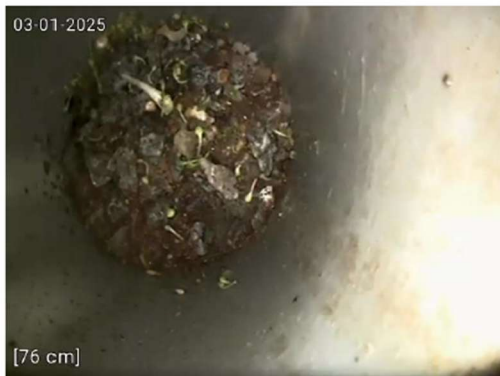
Observationer: Kollaps. Röret har helt gått isär och mynnar nu ut i mark. Trolig orsak är sättningar i marken som fått ledningen att glida isär. Ledningen tömdes på sten och grus genom slamsugning men fyllnadsmaterial fortsätter att rasa in.

Bedömning: Grad 4. I behov av akut åtgärd.

Grenledning för kök innan slamsugning.
Ledning full med sten/grus. Grad 4.

Grenledning för kök har helt glidit isär och fyllnadsmaterial i form av sten/grus rasar in. Man kan skymta fortsättningen på ledningen bland gruset efter slamsugning. Trolig orsak bedöms vara sättningar i marken. Det bedöms även föreligga en risk för att fler ledningar går isär över tid. Denna ledning är i akut behov av åtgärd för att kunna vara i bruk och reducera risken för driftstörning & vattenskada.

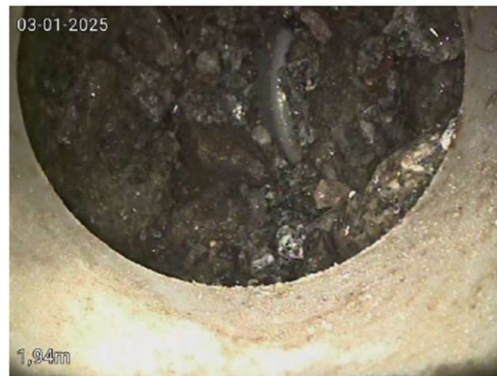
Grenledning för kök efter slamsugning, grad 4.
Ledning har gått isär och man kan skymta
fortsättningen på ledningen bland gruset.

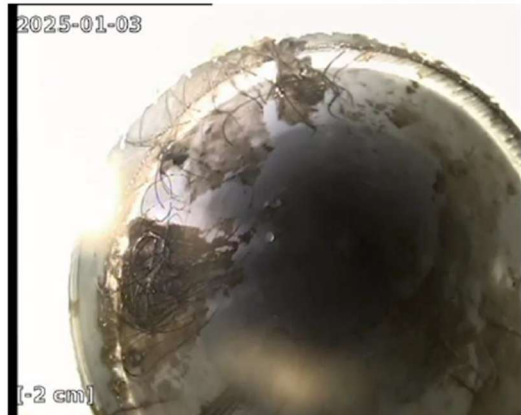
Observationer: Axiell fogförskjutning i första och andra fogen efter ca 0,1 respektive 0,7 meter.

Bedömning: Grad 3. På rör i och under byggnad kan otäta fogar medföra fuktskador eller luktproblem. Det går inte att utifrån rörinspektionen avgöra huruvida fogen är tät eller ej i dagsläget.

Axiell fogförskjutning efter ca 0,1 meter, grad 3.

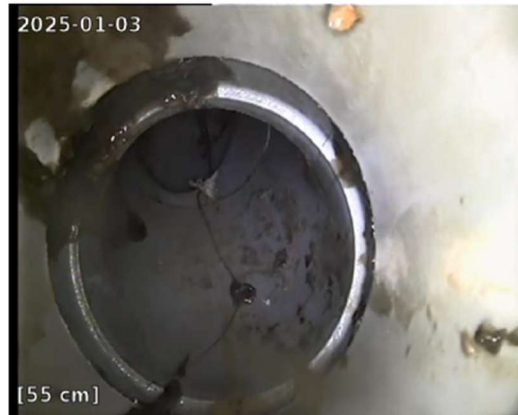
Axiell fogförskjutning efter ca 0,7 meter, grad 3.

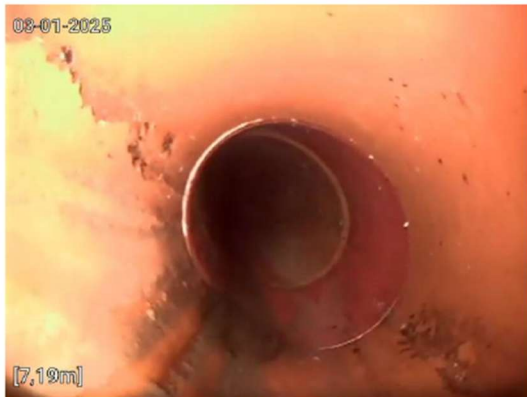
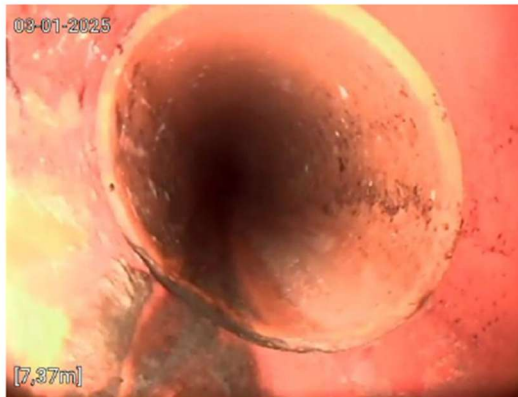
Observationer: Deformation efter ca 7,40 meter då man troligtvis befinner sig i utvändigt servisledning. Ledningen stalpar ner vid 4,5 meter samt har en anslutande rensbrunn vid 13,5 m.

Bedömning: Grad 2. Bedöms inte påverka funktionen i dagsläget men bör bevakas.

Ledning deformerad vid ca 7,40 meter, grad 2.

Vid inspektion av samling & servisledning observerades en deformation på vad som bedöms vara den utvändiga servisledningen. Observationen bedöms ej innebära omedelbar risk men bör dock bevakas. Vid behov kan observationens position fastställas mer exakt genom sondering.
