# Besiktningssprotokoll

Anticimex Försäkringsbesiktning i samarbete med Fastighetsbyrån

Fastighetsbeteckning:  
FRILLESÅS-RYA 2:29

Protokoll Nr:  
FSBS-1719-24587418

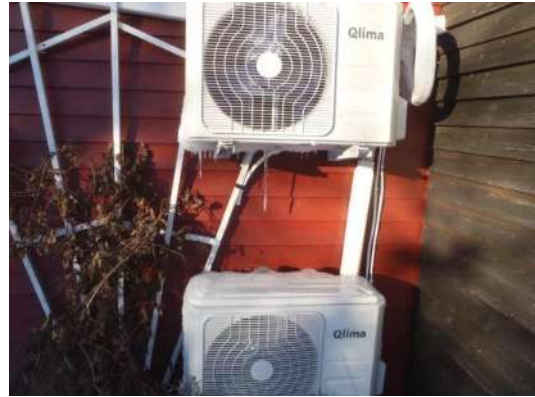
## Sockel

Kondensvatten från luftvärmepumpens utedel leds inte bort från husgrunden.

Bristen medför ökad risk för att vatten tränger in i anslutande konstruktioner med fuktrelaterade skador som möjlig följd. Observera att ingen besiktning av byggnadens värmesystem eller värmepumpen ingått i uppdraget.

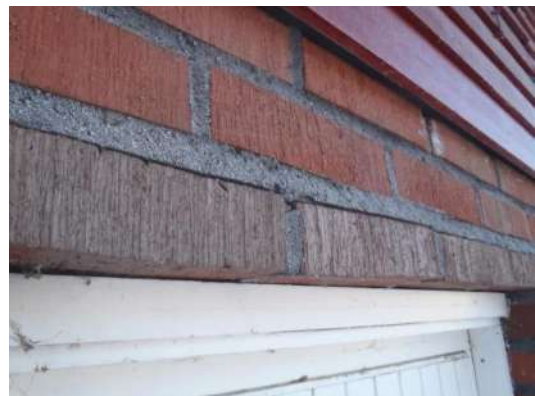
## Fasad tegel

Mindre fogsläpp noterades över dörr samt fönster.

Lagning rekommenderas.

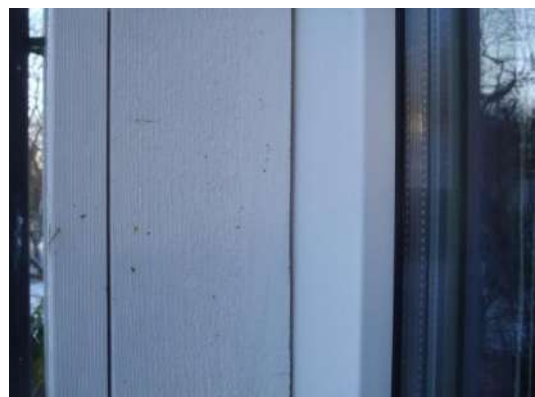
## Fönster

Fönstersmyg är lokalt otäta mot fönsterkarm.

Då fönstersmyg är otät finns risk att vatten rinner in i väggen vilket kan leda till fuktskador i väggkonstruktionen.

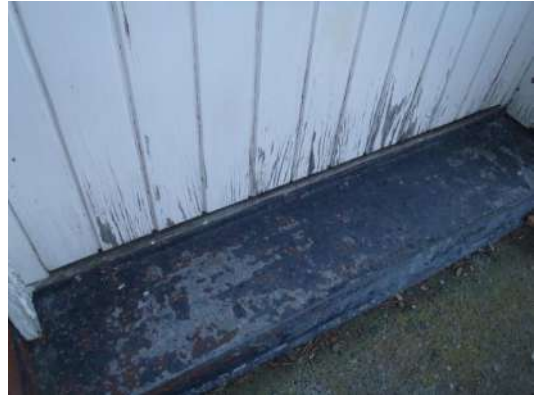
### Dörrar

Torrspäckor finns på dörr.

Torrspäckor och färgsläpp på dörrar medför ökad risk för fuktinträning med möjliga rötskador som följd.

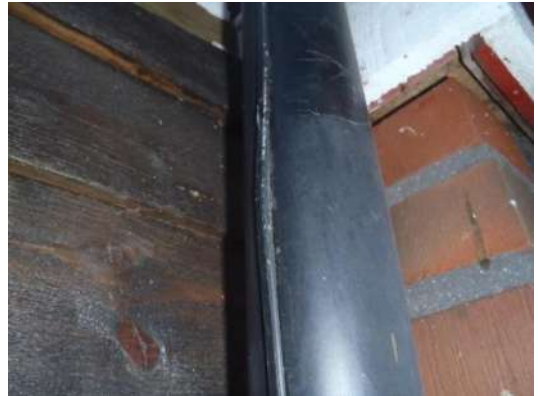
### Stuprör

Frostsprängning noterades på stuprörssöm.

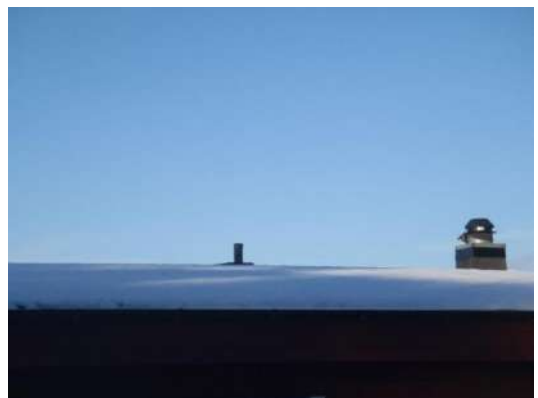
### Tak inklusive hängrännor

Yttertaket/hängrännor var snötäckt vid besiktningstillfället.

Då yttertaket/hängrännor var snötäckt vid besiktningstillfället kunde inte besiktning av taket genomföras.

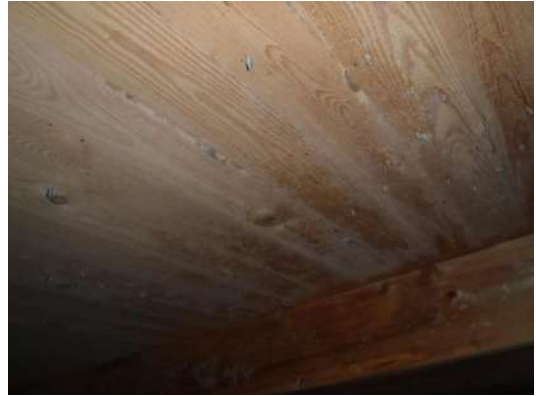
### Kallvind

Mikrobiell påväxt finns på underlagstaket.

Vinden är endast kontrollerad från lucka då det inte finns landgång monterad i utrymmet.

Den upptäckta mikrobiella påväxten på underlagstaket indikerar att vinden tillförs fukt inifrån bostaden. För att komma tillrätta med detta måste fukttillförseln inifrån bostaden minskas. Detta kan göras genom att ventilationen i bostaden förbättras samt att eventuella otätheter i vindsbjälklaget (tak/väggvinklar, taklucka mm.) tätas. Se även bifogat faktablad "Uppvärm t vindsutrymme". Observera att någon besiktning av bostadens ventilationssystem inte har ingått i uppdraget.
