Häljered 2:33

Gunnarssons väg 3

Internt uppdragsnummer	O15287
Besiktningdatum	2020-10-09
Besiktningföretag	OBM Besiktning Väst AB
Besiktningförrättare	Markus Grunditz
Närvarande	Säljare
Giltig till och med	2021-10-09

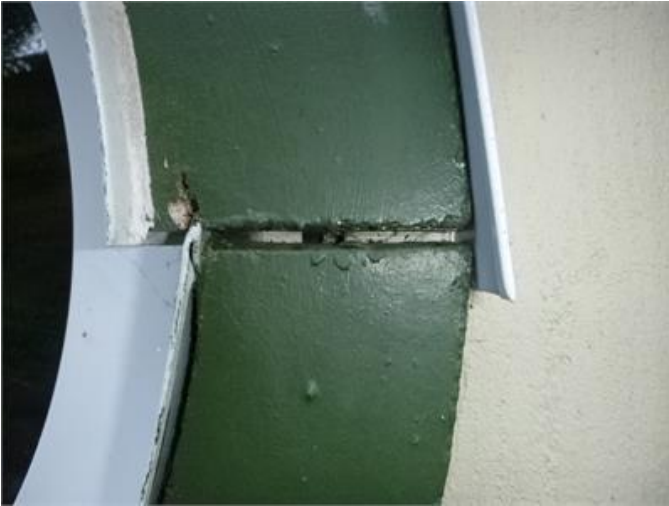
Om det förekommer otätheter/brister vid fönster/dörrar samt om plåtdetaljer är otäta/bristfälliga eller när de saknas finns det en risk att vatten kan tränga in och orsaka skador som påverkar fastigheten negativt.

Bilden visar exempel på otätheter/brister vid fönster/fönsterplåt.

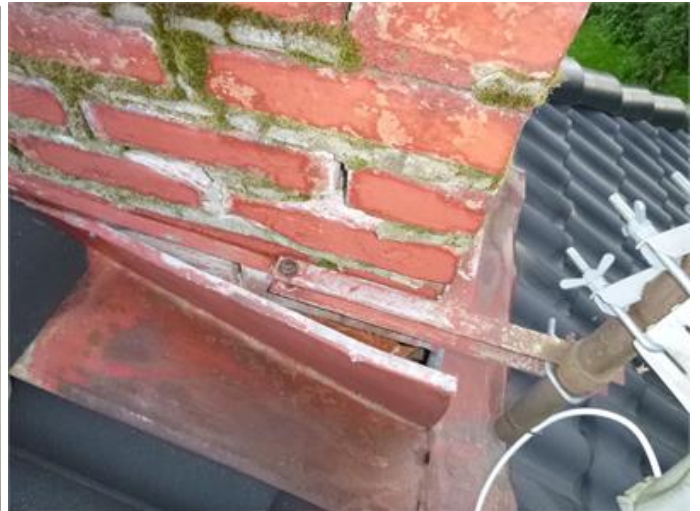
Då det förekommer brister/otätheter i taktäckningen/skorstenen har det ett minskat motstånd mot vatteninträning. Detta i sin tur kan leda till fuktskador på takkonstruktionen vilket kan påverka byggnaden negativt.

Bilden visar otätheter i skorstenen/skorstensplåten.

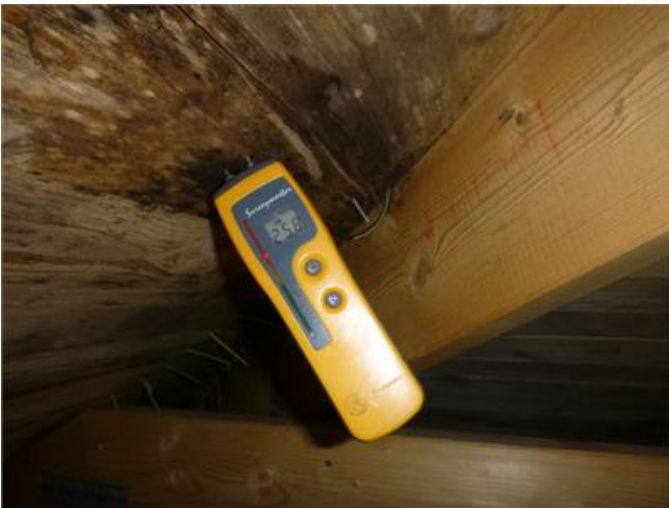
Sovrum 1	X				Inget att notera.
Sovrum 2	X				Inget att notera.
Vind			X		Mikrobiell påväxt/missfärgningar förekommer i underlagstaket. Fuktbläck noterades i underlagstaket. Kontakta fackman för vidare kontroll/åtgärd. Se kommentar/riskanalys. Bild 3 (Se även rubrik Tak).

När det finns brister i tätningen mellan ett kallt och ett varmt utrymme finns det en risk att relativt varm och fuktig luft kommer ut från det varma utrymmet till det angränsande kalla utrymmet och träffar en kall yta och kondenserar. Missfärgning på yttertakskonstruktionen är en indikering på att inneluften har kommit ut i vinden så att ett gynnsamt klimat för en mikrobiell tillväxt har uppstått. Det kan vara en indikering på att ventilationen inomhus är undermålig. För detta fortgå finns det en risk att man kan få skador på konstruktioner som i en förlängning påverkar byggnaden negativt. Fuktbläck noterades i underlagstaket, detta är en indikation på inläckage ifrån taket, kontakta fackman för vidare kontroll/åtgärd.

Bilden visar fuktfläck i underlagstaket.

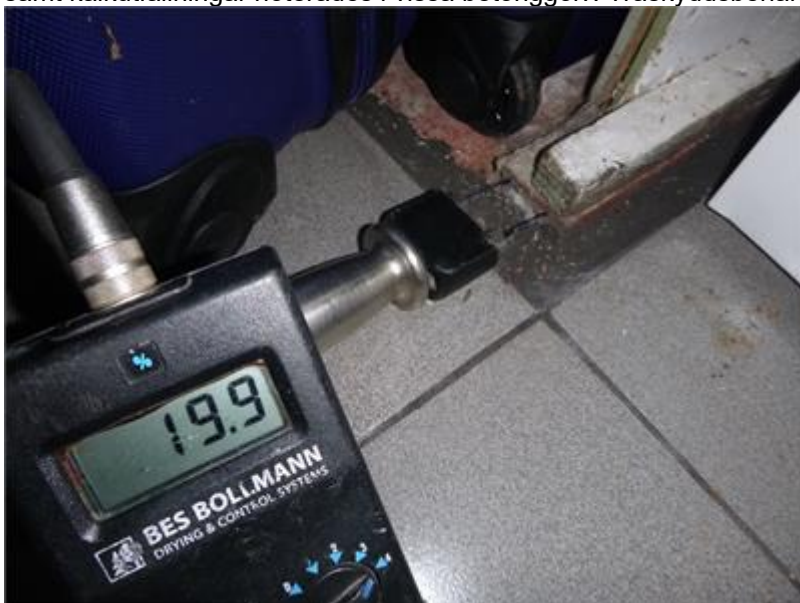
Det kritiska gränsvärdet för mikrobiell tillväxt är ca 17% fuktkvot i trä.

Vid kontroll av konstruktion i källaren mättes fuktkvoter stickprovsvis i en innerväggssyll i förrådet till ca 19,9% fuktkvot samt i en golvkonstruktion under innertrappan till ca 18,2% fuktkvot. Bomljud förekommer i klinkergolven samt kalkutfällningar noterades i vissa betonggolv. Träskyddsbehandlat virke förekommer.

En äldre källare av detta slag utsätts i regel mer eller mindre för permanent fuktpåverkan från angränsande mark. Utifrån erfarenhet är det känt att konstruktioner och beläggningar/beklädnader med organiska material mot golv- och väggytor bör undvikas, då fuktpåverkan och mikrobiell tillväxt (mögel/bakterier) och rötskador kan uppstå i sådana.

Det rekommenderas att denna besiktning kompletteras med en fördjupad undersökning för att utreda orsaken till samt omfattningen av de fuktrelaterade skadorna/bristerna.
