Besiktningssprotokoll

Fastighetsbeteckning: Kopparås 1:36	
Fastighetsägare: Linus Månsson	
Fastighetsadress: Östadsvägen 355	
Postnummer: 443 74	Ort: Sjövik

Besiktningdatum: 2020-12-03	Protokollnummer: 65918492
Temperatur: 6°C	Väderlek: Mulet
Tekniker: Mikael Mårtensson	
Kontor: Göteborg	
Övriga närvarande: Johanna Nätterlund & Linus Månsson - Fastighetsägare

Byggnadsbeskrivning Östadvägen 355

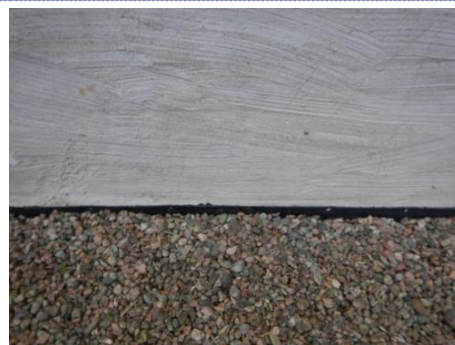
Utvändigt / Sockel

Utvändigt fuktskydd ligger oskyddat ovan mark.

Risk finns att det utvändiga fuktskyddet skadas och funktionen försämrar.

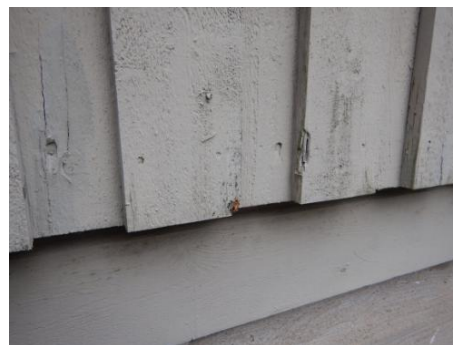
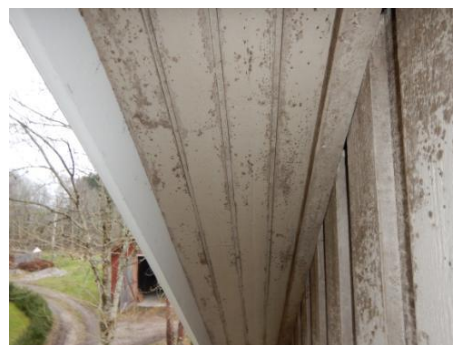
Utvändigt / Fasad

Fasadpanelen och takutsprång är lokalt i behov av målning/underhåll.

Fasadpanel och träkonstruktioner där målningsbehov och otätheter finns riskerar pga. sämre vattenavvisande förmåga att få fuktskador. Detta har lokalt lett till rötskador i panel och fönstersmyg. Byte av det skadade materialet rekommenderas.

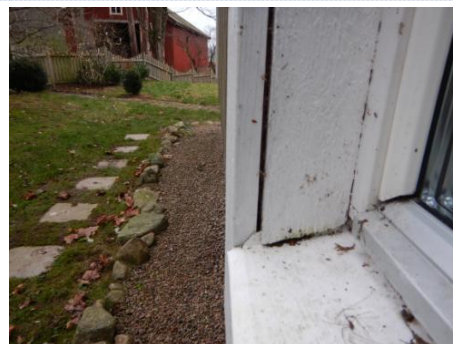
Utvändigt / Fönster

Fönster är i behov av målning/underhåll, spricka i fönster i bad/wc noterades samt så noterades otätheter lokalt vid infodring & bleck.

Fönsterbågar och fönsterkarmar där målningsbehov och otätheter finns riskerar att få fukt- och rötskador samt inläckage i vägg på grund av sämre vattenavvisande förmåga.

Isolerglas är äldre.

Befintliga fönster är äldre vilket betyder att tätningen mellan fönsterrutorna kan vara sämre. Detta kan leda till att rutorna missfärgas samt att kondens kan uppstå mellan glasen.

För att öka livslängden på fönster rekommenderas målning och underhåll.

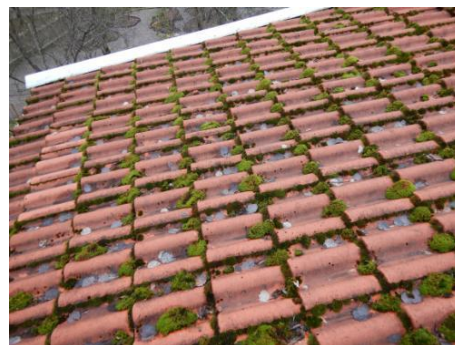
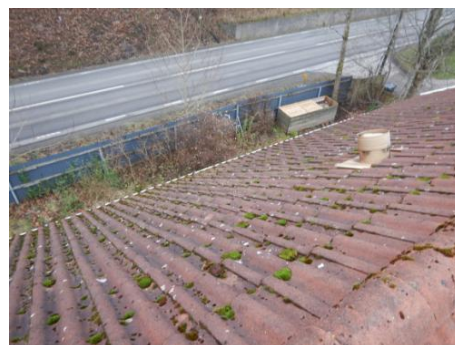
Utvändigt / Tak

Mosspåväxt finns på takpannor.

Mossa som växer på taket kan leda till att taktäckningen har ett minskat motstånd mot vatteninträngning. Detta i sin tur kan leda till fuktskador på träläkt och takkonstruktionen vilket kan resultera i mikrobiella skador (angrepp av mikroorganismer).

För att öka livslängden på taket rekommenderas att mossan tas bort från takpannorna.

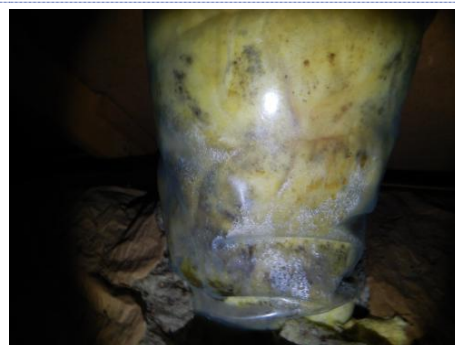
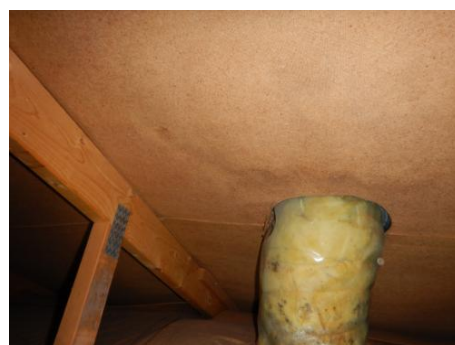
Utvändigt / Vind

Underlagstaket består av träfiberskivor.

Eftersom underlagstaket består av träfiberskivor utan yttre täckning av papp under takbeklädningen, finns risk vid ogynnsam väderlek att regnvatten/snö tränger in i skivskarvar med läckage på vindsutrymmet som följd. Med tiden kan även träfiberskivorna drabbas av fuktskador.

Fuktmarkeringar noterades lokalt på underlagstaket - dessa visade vid besiktningstillfället inga förhöjda fuktindikationer, dock rekommenderas det att dessa fläckar hålls under uppsikt för att säkerställa att dessa inte sprider sig.

Vidare noterades kondens på isolering bakom plastfolie på ventilationskanal, varpå det rekommenderas att fackman kontaktas för bedömning och åtgärd gällande detta.

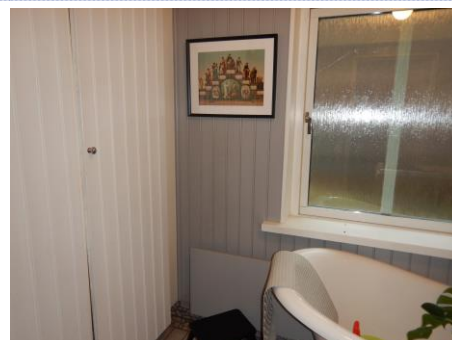
Entréplan / Bad / Wc

Brister i våtrum finns:

Då tröskeln till utrymmet är låg, fönster sitter olämpligt placerat samt att träpanel är monterad på väggar kan detta utrymme ej klassas som våtrum.

Bristerna i detta våtrum är att betrakta som icke fackmässiga då risk för skada i kringliggande konstruktioner föreligger.

För att uppnå ett fullgott försäkringsskydd rekommenderas det att utrymmet renoveras till dagens standard. Kontakta en behörig våtrumsentreprenör för renovering.

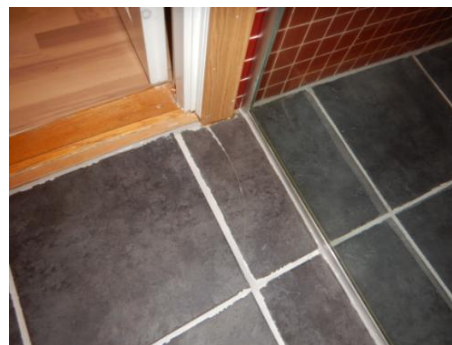
Övre plan / Dusch / Wc

Brister i våtrum finns:

Sprickor och bomljud förekommer i klinkers, bristfälligt golvfall, rörgenomföringar i golv, golvbrunnsmanschett och klämring är felmonterade i golvbrunn samt så noterades otäta rörgenomföringar i vägg.

Bristerna i detta våtrum är att betrakta som icke fackmässiga då risk för skada i kringliggande konstruktioner föreligger. För att uppnå ett fullgott försäkringsskydd rekommenderas det att utrymmet renoveras till dagens standard. Kontakta en behörig våtrumsentreprenör för renovering.

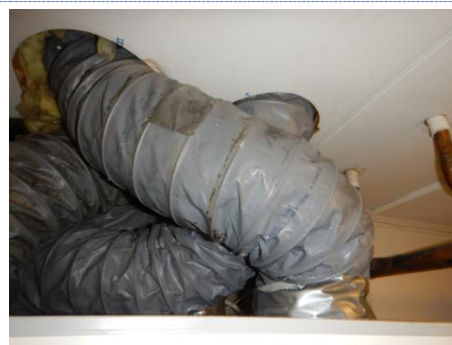
Källarplan / Pannrum

Kondens noterades på ventilationskanal ovanför frånluftsvärmepumpen.

Det rekommenderas att fackman kontaktas för bedömning och åtgärd gällande detta.

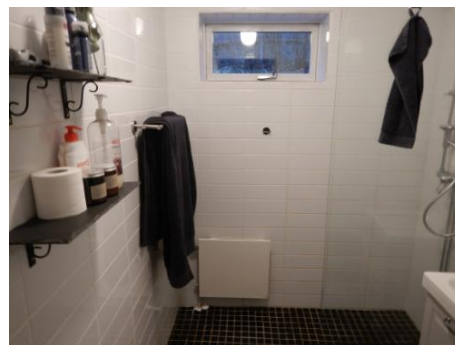
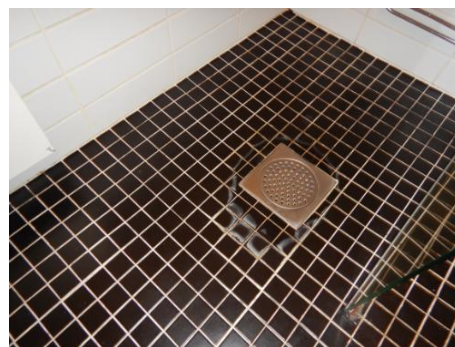
Källarplan / Dusch / Wc

Brister i våtrum finns:

Golvbrunnens ovkant ligger ej i samma nivå som tätskiktet (förhöjningsring), bristfälligt golvfall, golvbrunnsmanschett och klämring är felmonterade i golvbrunn, rörgenomföring finns i golv samt så sitter fönstret olämpligt placerat.

Dessa brister innebär risk för fuktskador. Vatten/fukt kan tränga ner i omkringliggande konstruktioner med fuktrelaterade skador som följd.

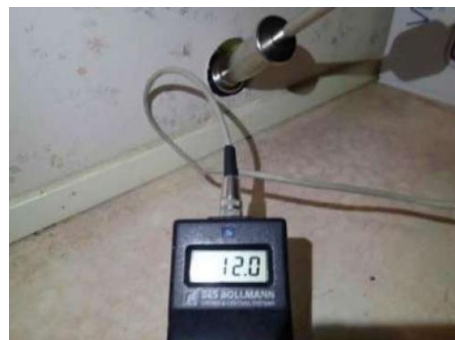
Källarplan / Allmänt

Vid kontroll av konstruktionen uppmättes fuktvärden under kritisk fuktnivå för mikrobiell tillväxt och normal lukt upplevdes.

Risk för mikrobiell tillväxt föreligger om den relativa fuktigheten i den omgivande luften är över 75 % vilket i furuvirke motsvarar en fuktkvot på 17 %.

Fuktkvoten uppmättes till 12 % & 12,4 %

Dessa mätningar togs i träregel under tröskel vid pannrum samt i yttervägg i förråd

Befintlig konstruktion riskerar på grund av naturlig fuktpåverkan att drabbas av fuktskador. Detta i sin tur kan leda till mikrobiella skador (angrepp av mikroorganismer) som kan resultera i att mikrobiell lukt sprids till boendemiljön.

Eftersom källarens utvändiga fuktskydd (dagvattensystem, dräneringssystem samt fuktskydd utvändigt källarytterväggarna) är äldre än 20 år, vilket betraktas som dessa delars genomsnittliga tekniska livslängd, så kan systemet ha nedsatt funktion.
