Skårdal 5:65

Åsbacken 18

Internt uppdragsnummer	P577
Besiktningdatum	2020-09-28
Besiktningföretag	OBM Besiktning Bohuslän
Besiktningförrättare	Daniel Thelin
Närvarande	Säljare
Giltig till och med	2021-09-28

Byggnadsbeskrivning	Byggnadsår
Huset är ett 1-planshus grundlagd med platta på mark.	2005
Till eller ombyggnad	Övrigt Huset möblerat.

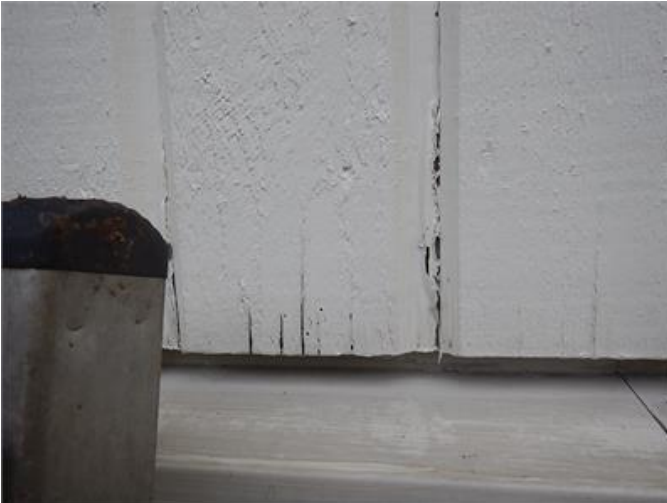
Rötskador försämrar konstruktionens vattenavvisande förmåga och medför risk för fuktskador även i bakomliggande konstruktion. Rekommenderar att byta panel ovan midjeplåt på gavel inom en femårsperiod.

Fasad: Fasadpanel har lokalt rötskador ovan midjeplåten i brädornas ände på sida åt söder.

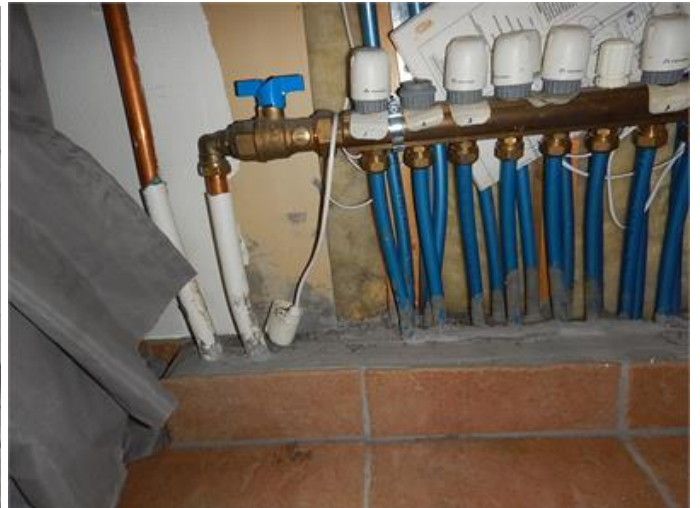
VVS: Golvvärmefördelare är placerad i öppen vägg. Det finns batteridrivna läckagevarnare som med fördel kan användas i denna typ av utrymme/installation

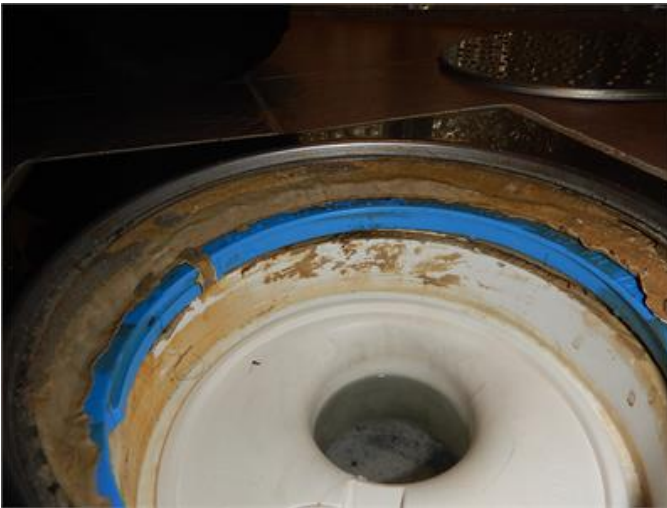
När tätskiktet är synlig under klämringen är anslutningen inte utförd enligt brunnstillverkarens monteringsanvisning, det anses därför finnas en risk för otätheter mellan tätskikt och brunn, med risk för fuktrelaterade skador i angränsande konstruktioner som följd.

Dusch/Bad/Wc: Tätskiktet är felaktigt ansluten i golvbrunnarna, synlig under klämringen. Klämring i duschens golvbrunn är inte i sitt nedersta läge.
