Fastighetsbeteckning
SUNDSVALL SKIFFERN
5
Adress
Skiffervägen 5
85357 Sundsvall

**Besiktningssuppgifter**

Uppdragsnummer Y2611
Besiktningdatum 2025-02-27
Besiktningföretag Oktopal OBM i Norrland AB
Besiktningförrättare Martin Fors
Närvarande Säljare
Giltig till och med 2026-02-27

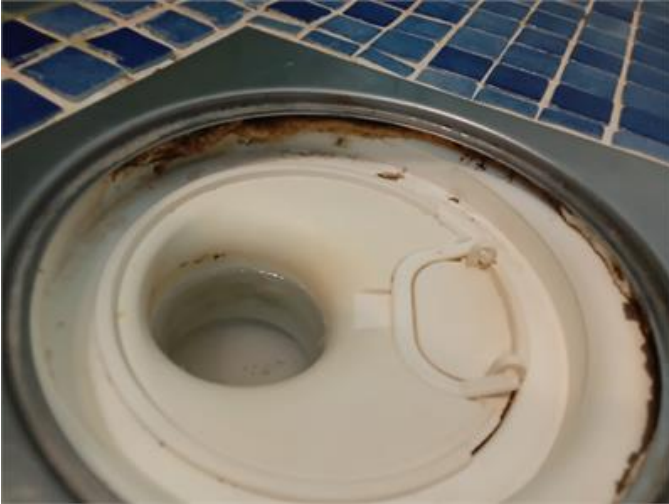
Golvbrunn med avsaknad av klämring i badrum på entréplan

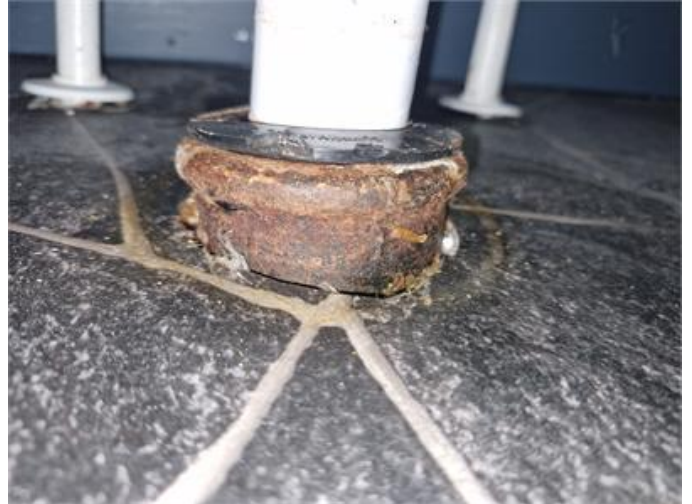
Avloppsstos utan uppvik

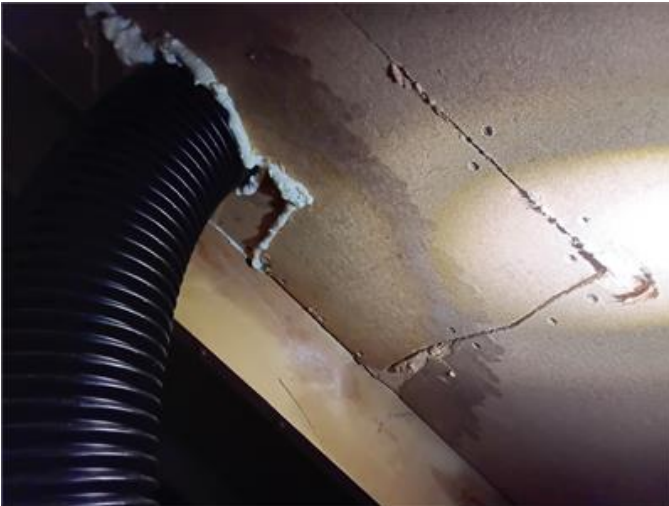
Fuktfläck intill avluftning.

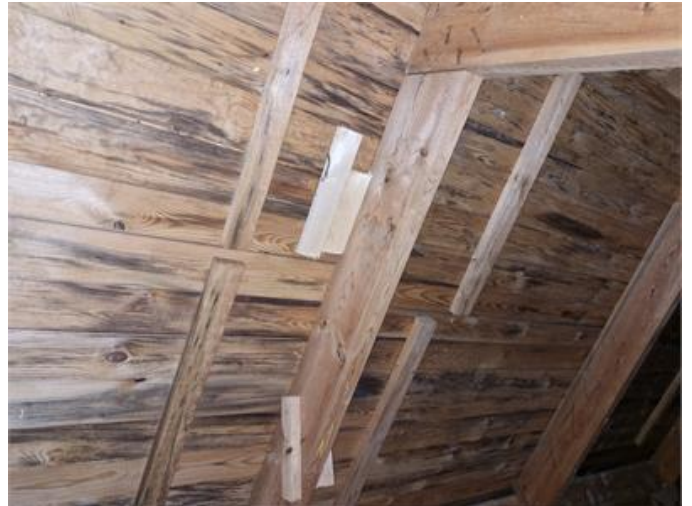
Mikrobiell påväxt förekommer på yttertaket insida i begränsad omfattning. Det kan ej bedömas om detta är ett pågående problem eller av äldre ursprung. Yttertaket insida bör därför kontrolleras regelbundet, se även info på protokollets näst sista sida, pos. 3.

Delar av underlagstak på vinden

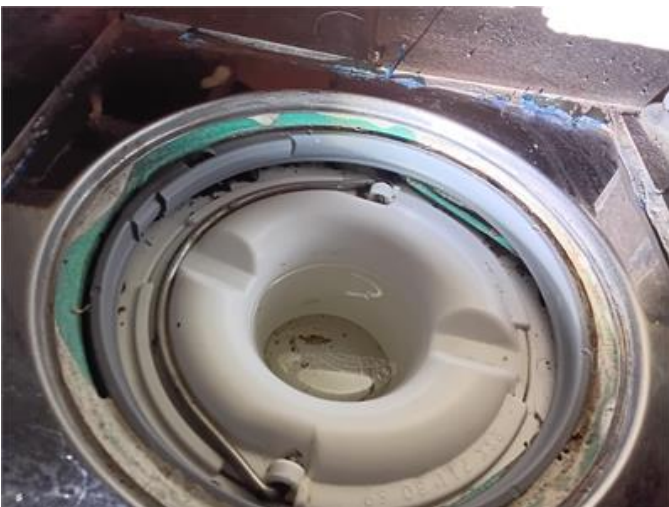
Felaktigt monterad klämring i relax
