# Besiktningssprotokoll

Anticimex Överlåtelsebesiktning Nivå 2 i samarbete med  
Länsförsäkringar Fastighetsförmedling

Fastighetsbeteckning: Oskarström 5:10	
Fastighetsägare: Charlotte Valsted	
Fastighetsadress: Strängvägen 11	
Postnummer: 313 33	Ort: Oskarström

Besiktningdatum: 2020-05-20	Protokollnummer: 65487926
Temperatur: 10°C	Väderlek: Sol
Tekniker: Tomas Forss	
E-post: tomas.forss@anticimex.se	
Kontor: Halmstad	
Övriga närvarande: Fastighetsägaren, närvarande vid genomgången.

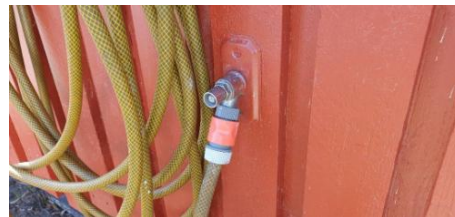
Vattenutkastaren är inte frostsäker.

När vattenutkastaren inte är frostsäker ökar risken för att den ska frysa sönder och orsaka vattenskada.

Byt till självdränerande vattenutkastare vilket innebär att den är frostsäker.

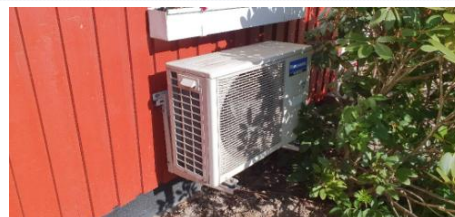
Kondensvatten från luftvärmepumpens utedel leds inte bort från husgrunden.

Detta medför ökad risk för att vatten tränger in i anslutande konstruktioner, vilket i sin tur kan leda till fuktrelaterade skador. Observera att besiktning av byggnadens värmesystem inte har ingått i uppdraget.

Vi rekommenderar en fördjupad undersökning för att bedöma orsak och omfattning.

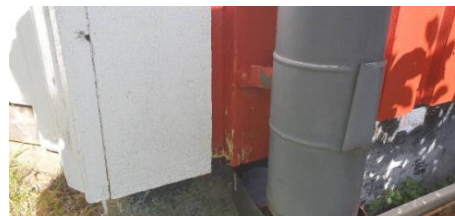
Mindre rötskador finns i fasadpanelen i hörn sydost.

Dessa bedöms inte ha lett till bakomliggande skador.

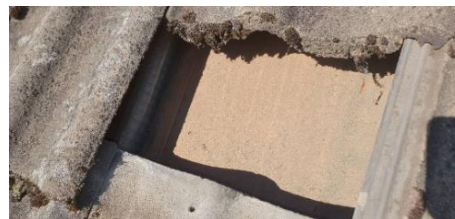
Yttertaket är sedan byggnationen.  
Mossa finns på takpannorna.  
Underlagstaket består av träfiberskivor.

Eftersom underlagstaket består av träfiberskivor utan yttre täckning av papp under takbeklädningen, finns risk vid ogynnsam väderlek att regnvatten/snö tränger in i skivskarvar med läckage på vindsutrymmet som följd.

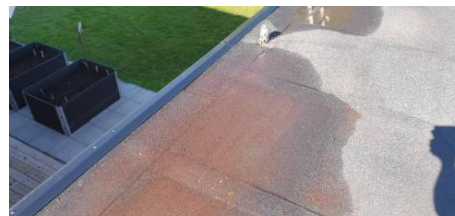
Knutbrädan åt nordost är rötskadad.  
Fönstret är rötskadat.

Vatten ligger kvar på papptaket.

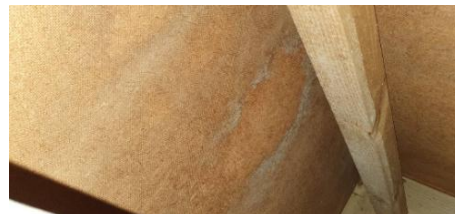
Underlagstaket har fuktfläckar.

Fuktfläckar kan bero på olika saker, och kan vara ett tecken på en tidigare eller ett pågående läckage.

Vi rekommenderar en fördjupad undersökning för att bedöma orsak och omfattning.

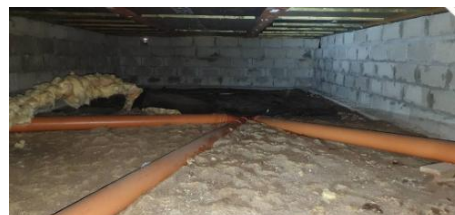
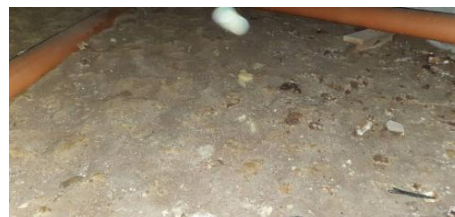
I kryppgrunden finns rötskyddsbehandlat virke och något förhöjda fuktvärden uppmättes i grunden. En kemisk/avvikande lukt upplevdes från medtagna prover från blindbottenläkten. Möjligen är detta källan till den kemiska lukten som känns i bostaden.

Grunden nås via en invändig lucka.  
 En svag kemisk lukt känns i krypgrunden.  
 Marken består av sand med plastfolie som endast täcker delar av marken.  
 Den bara marken har mikrobiell påväxt.  
 Grundmurarna består av betonghålstén och lokalt förekommer fuktgenomslag.  
 Syllarna ligger på en fuktspärr av tjärpapp.  
 Syllar och blindbottenläkt är rötskyddsbehandlade med grön och brun cuprinol.  
 Fuktkvoten mättes i blindbottenläkten till 19 %.  
 Det finns risk för mikrobiell tillväxt om den relativa fuktigheten (RF) i luften är över 75 %, vilket i gran- och furuvirke motsvarar en fuktkvot (FK) på ca 17 %.

Uteluftsventilerade krypgrunder med bjälklag av organiskt material har ofta fuktskador på grund av naturlig fuktpåverkan.

Vi rekommenderar en fördjupad undersökning för att bedöma orsak och omfattning.

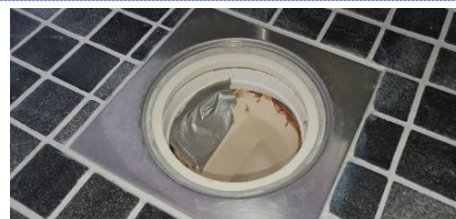
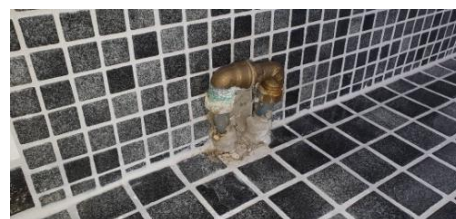
Golvbrunnarna är inte utbytta i samband med renovering. Förhöjningsring finns i ena golvbrunnen samt dess rensplugg saknas och har ersatts med tejp. Rörgenomföringar finns i golv-/väggvinkel.

Risk finns att det nya tätskiktet inte har kunnat anslutas på ett riktigt sätt, vilket kan leda till fuktskador i omkringliggande konstruktioner.
