Besiktningssprotokoll

Fastighetsbeteckning: Almen 4	
Fastighetsadress: Svengatan 7	
Postnummer: 703 56	Ort: Örebro

Besiktningdatum: 2020-10-12	Protokollnummer: 65784863
Temperatur: 5°C	Väderlek: Halvklart
Tekniker: Christian Åkerlund	
E-post: Christian.Akerlund@anticimex.se	
Kontor: Örebro	
Övriga närvarande:

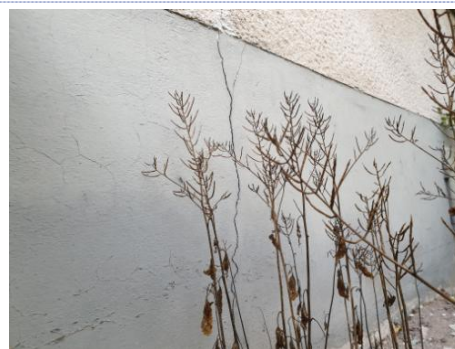
Utvändigt / Sockel

Sprickor finns i sockel.

Vi rekommenderar en fördjupad undersökning för att bedöma orsak och omfattning.

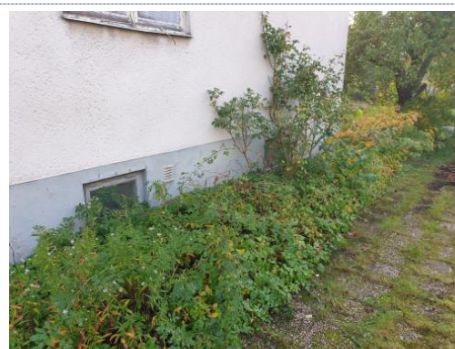
Växter finns i anslutning till byggnaden.

När det finns rabatter och växter nära byggnaden finns risk att fukt stannar kvar i väggarna. Detta kan i sin tur orsaka invändiga fuktskador. Växternas rötter kan också skada grundmuren och sätta dräneringsledningen ur funktion

Området närmast huset rekommenderas att vara fritt från växtlighet.

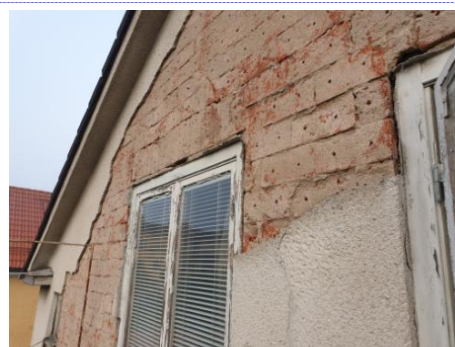
Utvändigt / Fasad

Sprickor och putsläpp finns i fasaden.

Vi rekommenderar en fördjupad undersökning för att bedöma orsak och omfattning.

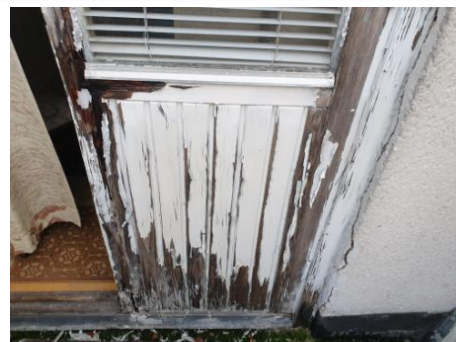
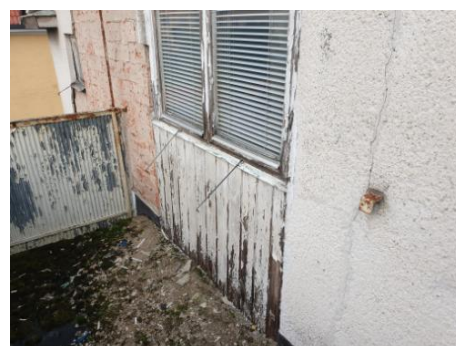
Utvändigt / Dörrar / Fönster

Dörrar och fönster är rötskadade.

De upptäckta skadorna kan bero på olika saker, exempelvis bristfälligt underhåll, målning, skruvar och beslag etc. Vilket ökar att risken för att rötskador uppstår.

Vi rekommenderar en fördjupad undersökning för att bedöma orsak och omfattning.

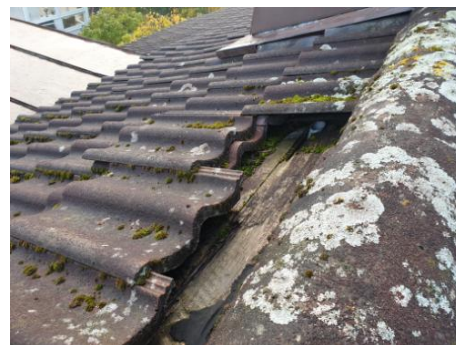
Utvändigt / Tak

- Takpannor saknas lokalt.
- Yttertaket är äldre.
- Mosspåväxt finns på takpannor.

Brister i utvändiga taktäckningen kan leda till att regn- eller smältvatten tränger ner i underliggande takkonstruktion och orsakar fuktrelaterade skador, vilket kan medföra mikrobiella skador (angrepp av mikroorganismer).

Vi rekommenderar en fördjupad undersökning för att bedöma orsak och omfattning.

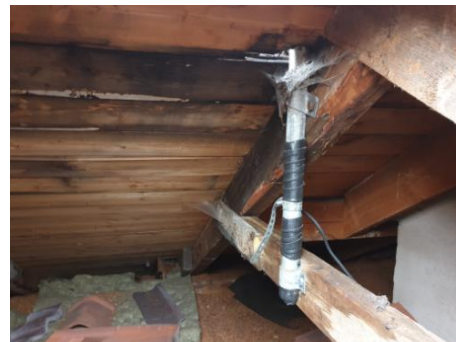
Vind

- På husets vind noterades fuktfläckar i takkonstruktionen, för att säkerställa orsak och omfattning så rekommenderas det att en fördjupad undersökning utförs.

Underlagstaket har fuktfläckar.

- Observera att vindsutrymmet endast är besiktigat från den utvändiga takluckan då det saknas landgångar.

Vi rekommenderar en fördjupad undersökning för att bedöma orsak och omfattning.

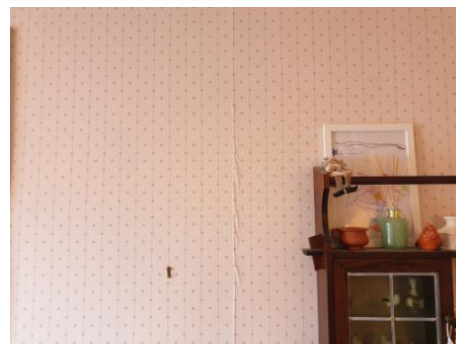
Allmänt - Hela huset

Golvknarr, tapetsprickor och slitna ytskikt förekommer.

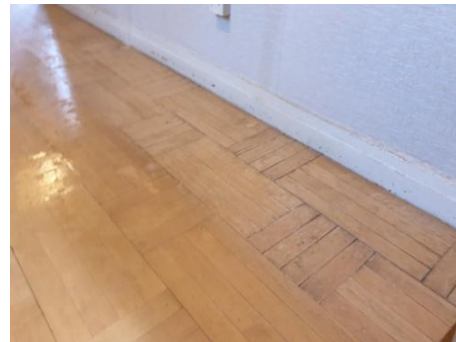
Entréplan / Passage

Svällskador förekommer på golv.

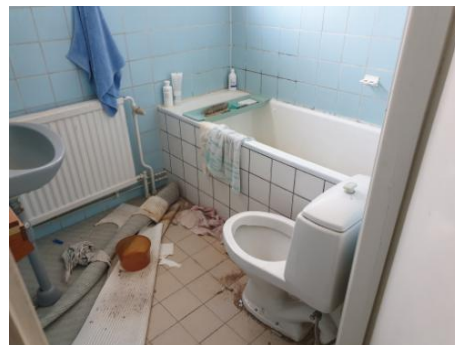
Övre plan / Badrum

- Våtrum är i behov av renovering till dagens standard med avseende på allmän ålder då de har passerat sin tekniska livslängd, i samband med renovering bör omkringliggande konstruktioner undersökas för att upptäcka följskador.

Utrymmet är i behov av renovering.

Renovering av utrymmet rekommenderas. Kontakta en behörig våtrumsentreprenör för en renovering. I samband med renoveringen bör omkringliggande konstruktioner kontrolleras för att upptäcka eventuella följdskador.

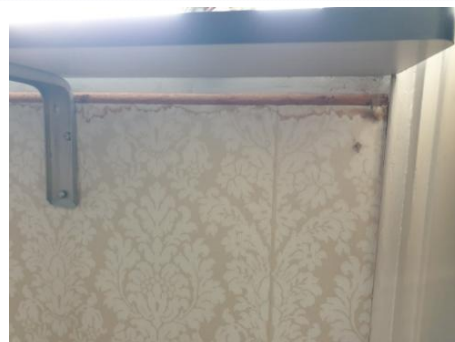
Övre plan / Sovrum 1

Väggen har fuktfläckar.

Fuktfläckar kan bero på olika saker, och kan vara ett tecken på en tidigare eller en pågående fuktskada.

Vi rekommenderar en fördjupad undersökning för att bedöma orsak och omfattning.

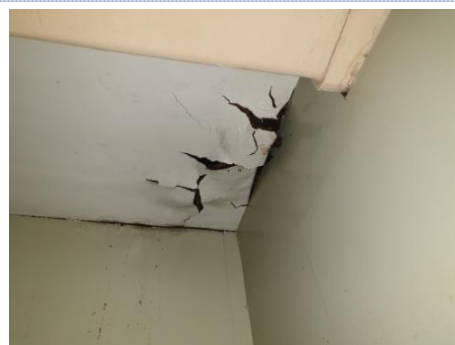
Övre plan / Klädkammare 1-2

Taket är fuktskadat.

Den upptäckta fuktskadan kan vara ett tecken på en tidigare eller en pågående fuktskada.

Vi rekommenderar en fördjupad undersökning för att bedöma orsak och omfattning.

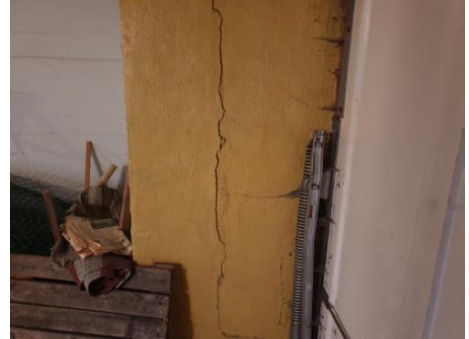
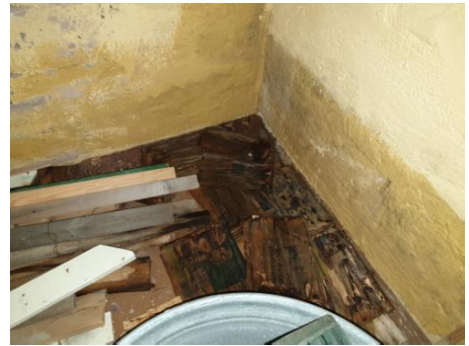
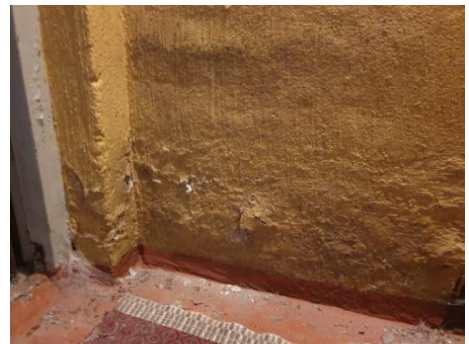
Källarplan / Allmänt

- Puts och färg släpper från underlaget på väggar och källaren har en äldre dränering.
- Sprickor finns i väggar, tak och betongsula.
- Avvikande lukt upplevdes vid inträde till källaren.
- Organiskt material har fuktrelaterade skador.

Vi rekommenderar en fördjupad undersökning för att bedöma orsaken till och omfattningen av detta. Det är viktigt att tänka på att denna rekommendation om fördjupad undersökning gäller hela källaren.
