Besiktningssprotokoll

Anticimex Försäkringsbesiktning i samarbete med Fastighetsbyrån

MANDARINEN 68

INGEFASTS VÄG 14

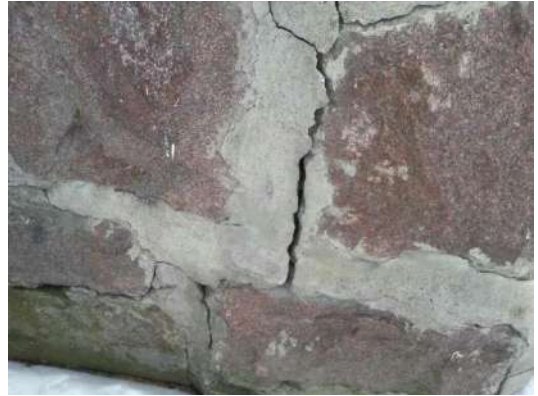
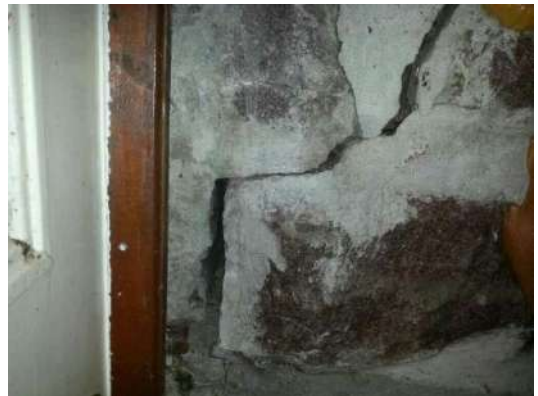
Sockel

Sprickor finns i sockel/grundmur.

För att konstatera orsak till och omfattning av de sprickor som noterades i sockel/grundmur rekommenderas att en fördjupad undersökning utförs.

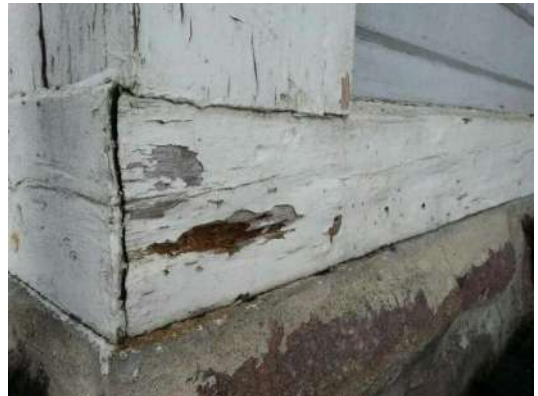
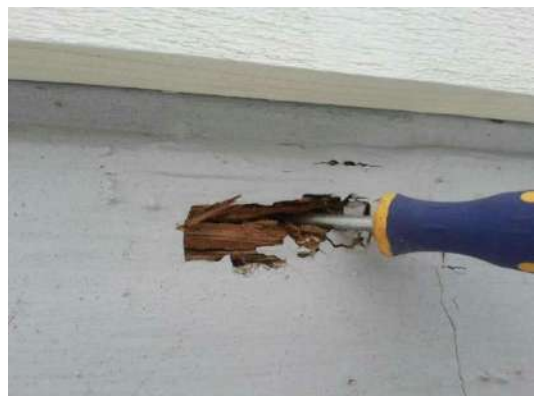
Fasad

Rötskador finns i fasadpanelen/syll.

En fördjupad undersökning rekommenderas för att konstatera orsak till och omfattning av rötskadorna på fasadpanelen/syll. Fasaden har förövrigt underhålls/målningsbehov.

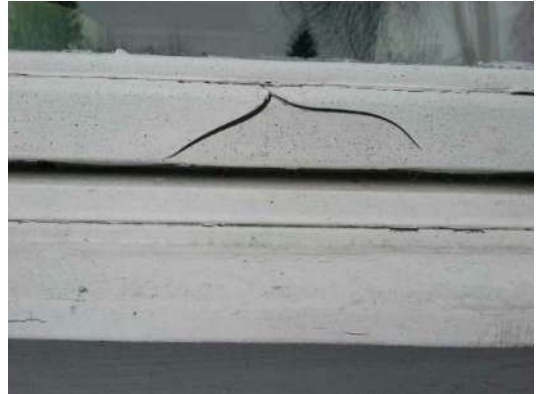
Fönster

Fönsterkarm har skadad plåtskoning samt rötskador.
Fönsterbleck saknas delvis, samt allmänna underhålls behov på fönstren.

En fördjupad undersökning rekommenderas för att konstatera orsak till och omfattning av de rötskador och andra brister som noterats på fönstren och karmar.

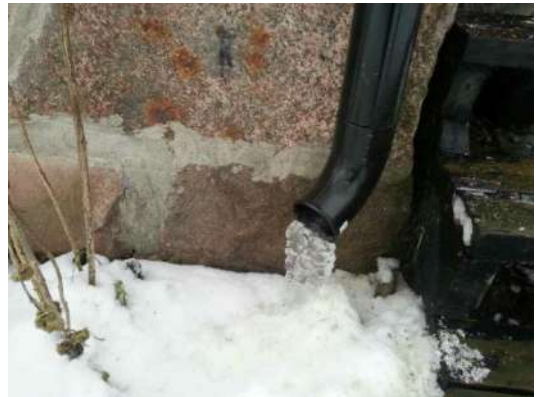
Stuprör är ej anslutet till markledning.

Stuprör som ej är anslutet till markledning kan medföra en ökad fuktbelastning på grundmur/sockel med fuktrelaterade skador som möjlig följd.

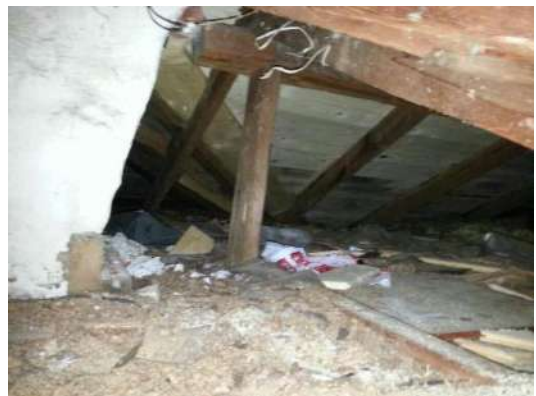
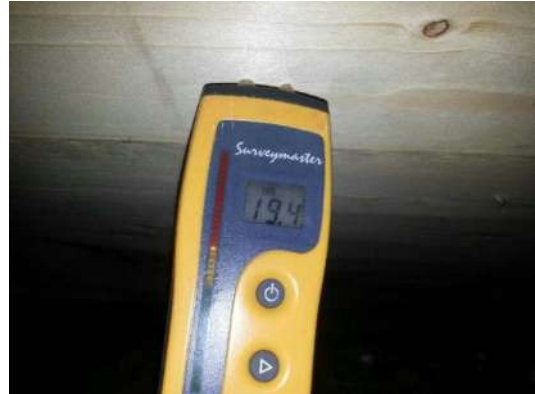
Vind

Fuktvärden över kritisk fuktnivå för mikrobiell tillväxt uppmättes och mikrobiell lukt upplevdes i vindsutrymmet, samt begynnande mikrobiell påväxt noteras.

Fuktkvoten i underlagstak/takbjälkar uppmättes till 19- 20 %.

Risk för mikrobiell tillväxt föreligger om den relativa fuktigheten (RF) i den omgivande luften är över 75 % vilket i furuvirke motsvarar en fuktkvot (FK) på 17 %.
Se även under anmärkning ventilation hela huset allmänt.

En fördjupad undersökning rekommenderas för att konstatera orsak till och omfattning av uppmätta fuktvärden och den mikrobiella lukt/påväxt som upplevdes i vindsutrymmet.

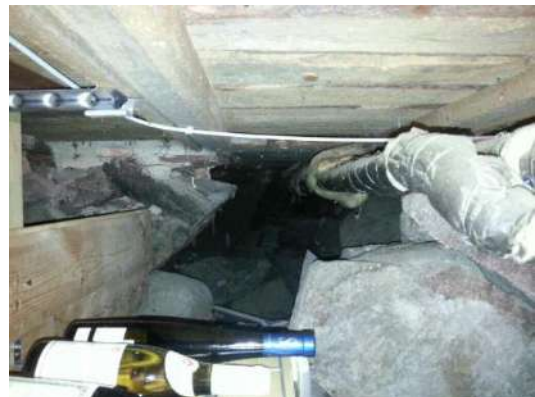
Krypgrund

Krypgrunden har ej besiktigats då framkomlighet är begränsad

Uteluftsventilerade krypgrunder med bjälklag av organiskt material har ofta fuktskador. Befintlig krypgrund har inte kunnat besiktigas eftersom ingen inspektionsslucka finns till grunden. För att kunna konstatera om befintlig krypgrund har fuktskador rekommenderas att framkomlighet finns så att grunden blir besiktningssbar.

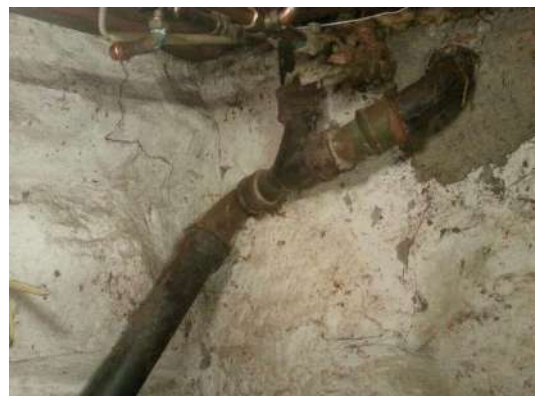
Källarplan / Allmänt Pannrum/vinkällare och tvättmaskin.

Gjutjärnsbrunnar/stammar är rostangripna.

För att undersöka om brunnen och dess anslutningar behöver bytas samt om det finns några följdskador i omkringliggande konstruktioner bör en fackman kontaktas.

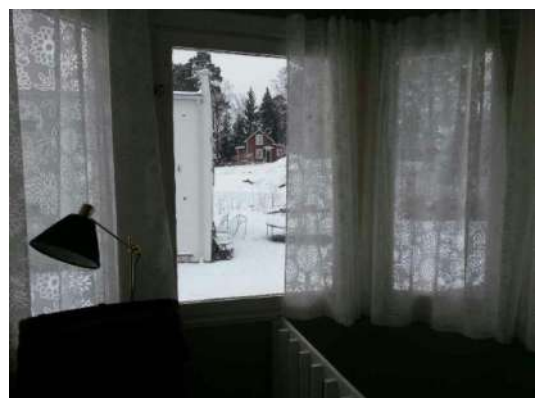
Övre plan / Allmänt

Isolerglasen är anlöpta (missfärgat mellan rutorna) delvis.

Eftersom fönster är anlöpta bör kontakt tas med entreprenör för bedömning av omfattningen av ett eventuellt fönsterbyte.

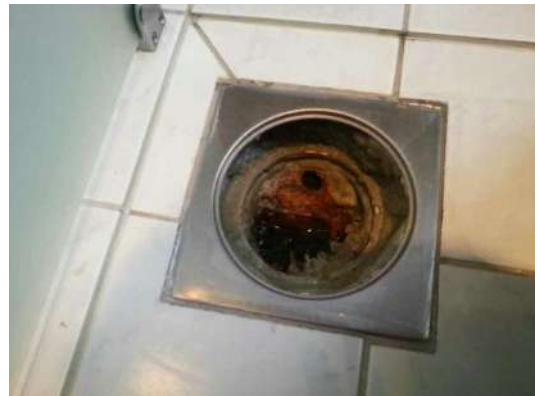
Övre plan / Dusch/Wc

Gjutjärnsbrunnen är rostangripen och rörgenomföringar noters i golv.

För att undersöka om brunnen/stammar och dess anslutningar till källaren behöver bytas samt om det finns några följdskador i omkringliggande konstruktioner bör en fackman kontaktas.
