PM – Blomgatan 5C

Utlåtande ang. ombyggda takstolar

PM/Rapport

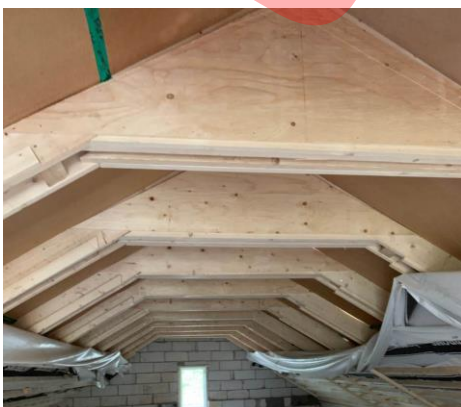
Fig. 5.

När entreprenören har flyttat upp hanbjälken har man också förstärkt den. För att ta binda samman triangeln som bildas av nock och hanbjälke har man skruvat en plywoodskiva som täcker hela ytan, se fig. 5.

Tanken med detta utförande är att göra en styv ram med plywood-skivan. Teoretiskt sett är detta möjligt. Det måste givetvis dimensioneras på rätt sätt och utföras med stor noggrannhet. På fråga till entreprenören har denne inte kunnat redovisa hur det är dimensionerat och utfört. Problemet här är inte hanbjälken, utan sammanfogningen mellan hanbjälke och överram.

Vad som studerats i samband med denna rapport är enbart takstolarnas ombyggnad. Entreprenören har vid takfoten (punkt 1 ovan) inte ersatt tass och högben som han har rivit och därmed inte beaktat de horisontella laster som uppkommer. Entreprenören har inte redovisat hur han dimensionerat infästning av plywoodskiva (punkt 2 ovan) som sammanbinder högben och överram. Foton, telefonsamtal och levererat underlag visar i min mening att entreprenören inte följer dimensioneringspraxis eller riktlinjer för t.ex. kantavstånd vid sammanfogning med hålplåtar och ankarspik/ankarskruv.
