Slättemossa 3:9

Venskögle 6

Uppdragsnummer	J1355
Besiktningsdatum	2021-07-05
Besiktningföretag	OBM Kalmarsund AB
Besiktningförrättare	Kenneth Åverling
Närvarande	Lena Hjelte
Giltig till och med	2022-07-05

Byggnadsbeskrivning	Byggnadsår
Friliggande 1 1/2-planshus	1896
Till eller ombyggnad	Övrigt
1920, 1960-tal	Huset var möblerat vid besiktningen. Altan samt övriga byggnader på tillhörande fastighetstomt är ej besiktigade konstruktioner.

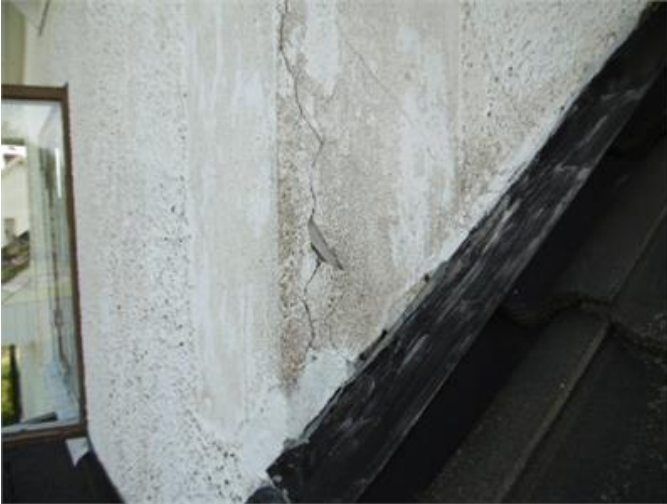
Delar av fasader visar underhåll/restaureringsbehov.

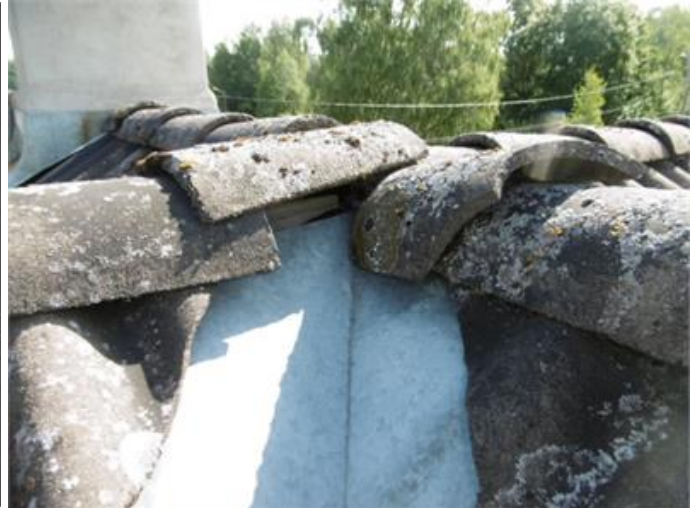
-Betongpannorna är troligtvis från 1980-talet. Takets underlagstäckningar är av äldre datum i form av s.k. sticlespån vilket var ett vedertaget utförande vid dåtidens byggande av tak. Detta ställer högre krav på den yttre pann-/plåt-täckningens täthet för att minimera risken för läckage till vindsutrymme resp. in till bostaden. Okulärt noterades några enstaka bristfälliga övertäckningar mellan takpannor/nockpannor samt intill någon plåt detalj vilket om möjligt bör förbättras då detta kan öka risken för inläckage. På vindsutrymme finns några enstaka äldre spår av tidigare inläckage, dessa spår är torra vid besiktningen. Det förekommer även mossor bitvis på takpannor vilket förordas att tas bort.

Ett antal enstaka bristfälliga takövertäckningar förekommer vid tak.

-Sammanfattningsvis är inrådan att kontinuerlig kontrollera taktäckningar resp. vindsutrymme tills planerad framtida takreovering.

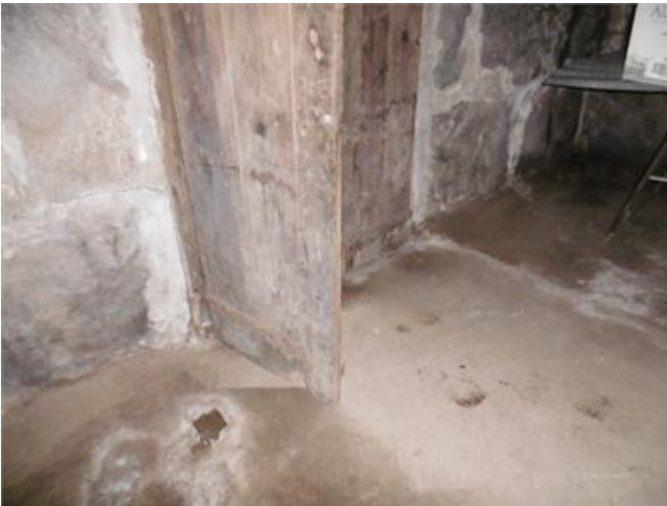
-Kontroll av torpargrunden samt källaren visar några spår av tidigare fuktigt klimat i bjälklag, syllar, blindbotten samt källartak etc. vilket man också bör förvänta sig med tanke på byggnadens ålder. Nämnade spår är ett antal äldre fuktrelaterade skador, spår av trämask osv. Vid torpargrunder samt källaren känns även en svag avvikande mikrobiell jordluft, dock ingen avvikande luft i boendemiljöer vid besiktningstillfället. Torpargrunden kan inte fullständigt kontrolleras pga. förekommande låg kryphöjd vilket bör noteras i protokollet. Vid källaren uppträder spår av periodvis fuktgenomslag på källarväggar resp. betonggolvet vilket bör noteras.

-Vid fuktkontroller av åtkomliga bjälklag, syllar, källartak etc i nämnda torpargrund samt källare så är det förhöjda fuktvärden. Fuktkvoten i torpargrunder varierar mellan 17-19% FK och fuktkvoten i källartak/bjälklag är 21% FK. Gränsen för fuktrelaterade och mikrobiella skador är vid ca 17% FK. För att undvika höga fuktvärden i bjälklag etc. och fuktrelaterade skador så förordas att grundens och källarens klimat ska bli torrare. Vidare helhetsbedömningar av dessa grunder, omfattning av nämnda påpekanden samt förslag på lämpliga åtgärder rekommenderas att tas fram i samråd med sakkunnig. Observera att torpargrunden inte är fullständigt besiktigad.

Källaren visar spår av tidvis fuktigt klimat.

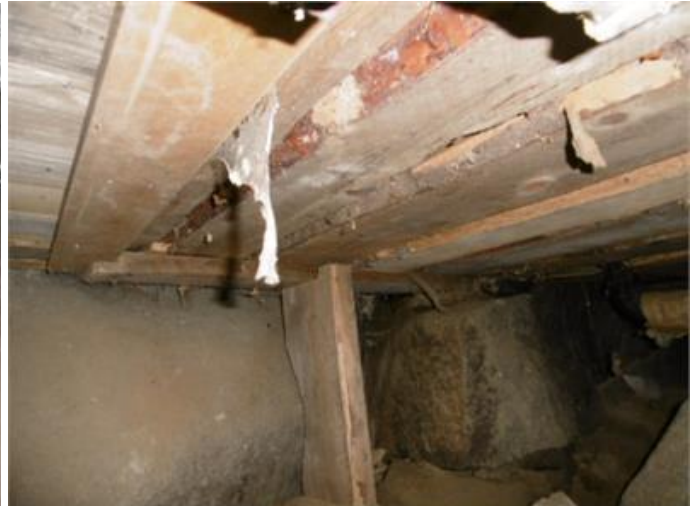
Även delar av torpargrunden visar några spår av tidvis fuktigt klimat.

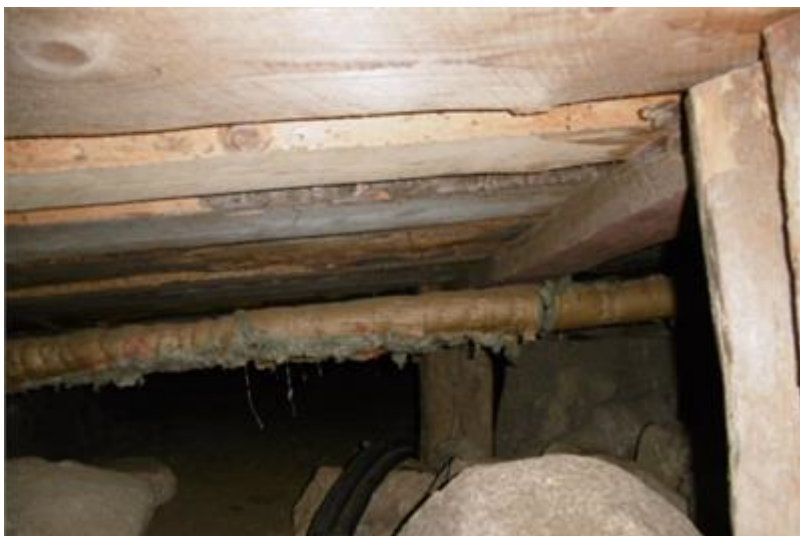
-Torpargrunder samt äldre källare och betongplatta på mark har generellt, pga. naturlig fuktpåverkan från mark resp. temperaturskillnader ett varierande fuktinnehåll o`ver tiden och bedöms alltid som kända riskkonstruktioner. Vid förhöjda fuktvärden uppstår ofta för fuktrelaterade skador i bjälklag/syllar/organiska konstruktioner resp. material etc. samt risk för avvikande lukter till boendemiljöer.

-Vid fuktkontroller av åtkomliga bjälklag, syllar, källartak etc i nämnda torpargrund samt källare så är det förhöjda fuktvärden. Fuktkvoten i torpargrunder varierar mellan 17-19% FK och fuktkvoten i källartak/bjälklag är 21% FK. Gränsen för fuktrelaterade och mikrobiella skador är vid ca 17% FK. För att undvika höga fuktvärden i bjälklag etc. och fuktrelaterade skador så förordas att grundens och källarens klimat ska bli torrare. Vidare helhetsbedömningar av dessa grunder, omfattning av nämnda påpekanden samt förslag på lämpliga åtgärder rekommenderas att tas fram i samråd med sakkunnig.
