4 INTRÄNGNING AV TRÄDRÖTTER I AVLOPPSLEDNINGAR

4.3 Rotinträngningsproblemens omfattning i Malmö

7 UTREDNINGSEXEMPEL FRÅN MALMÖ

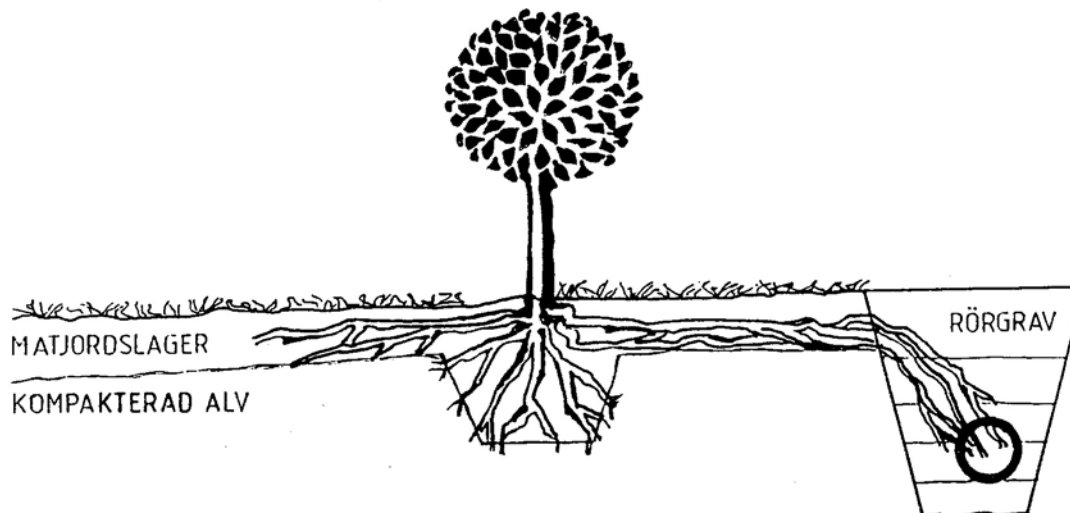
Figur 8. Ett exempel på hur ett trädets rötter letar sig ner i en intilliggande rörgrav, när det är dåliga markförhållanden för trädet. (Illustration: Alzbeta Kozova)

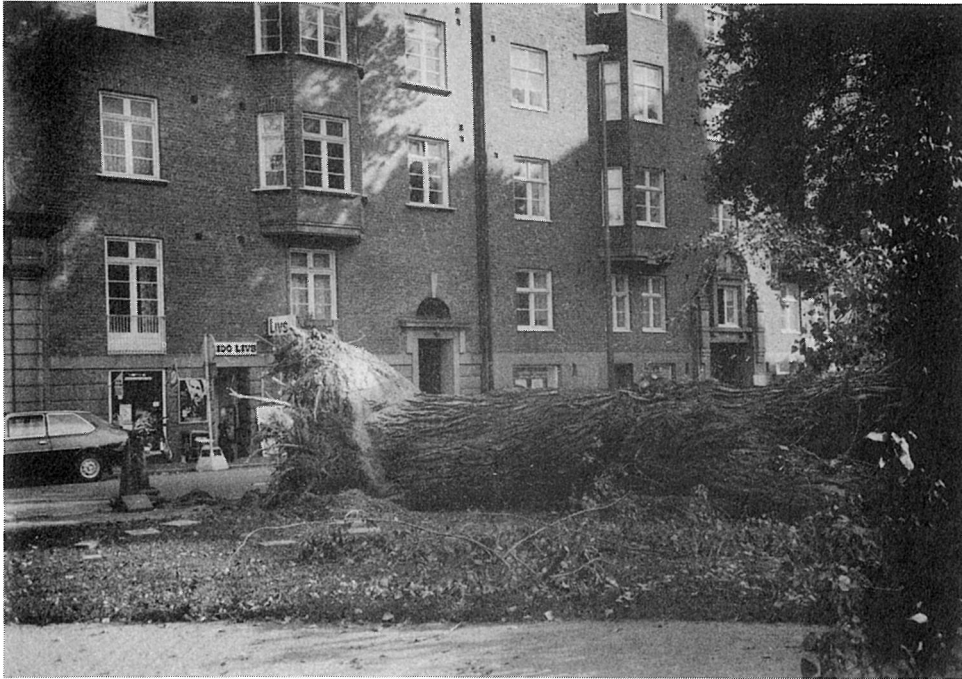
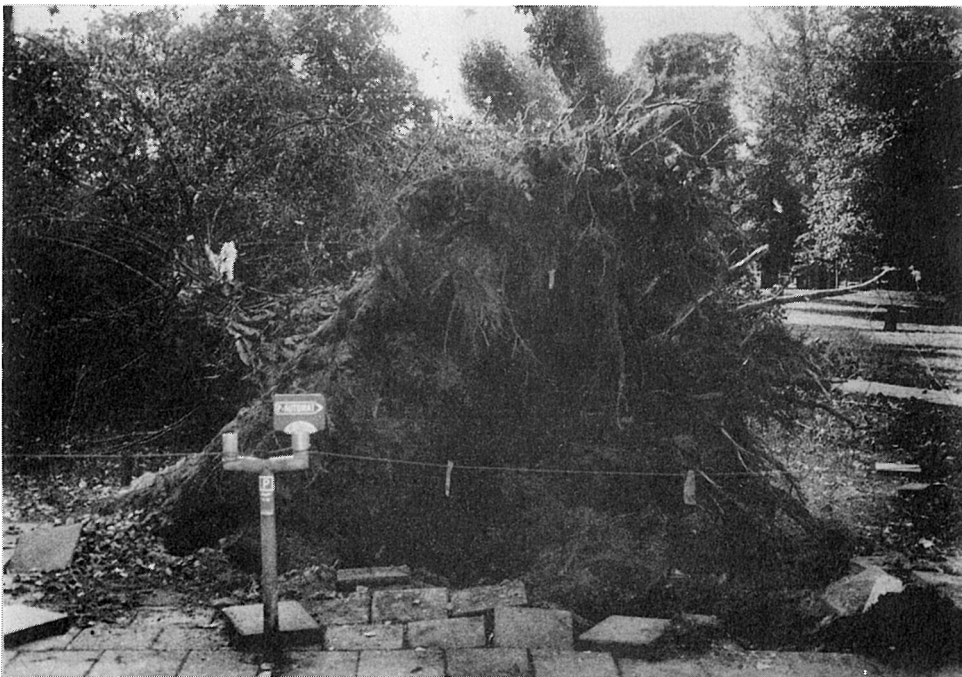
Figur 13. Rotvälta förmodligen orsakad av schaktningsarbeten nära träd, med ett ensidigt och försvagat rotsystem som följd. (Foto: Arne Jansson)

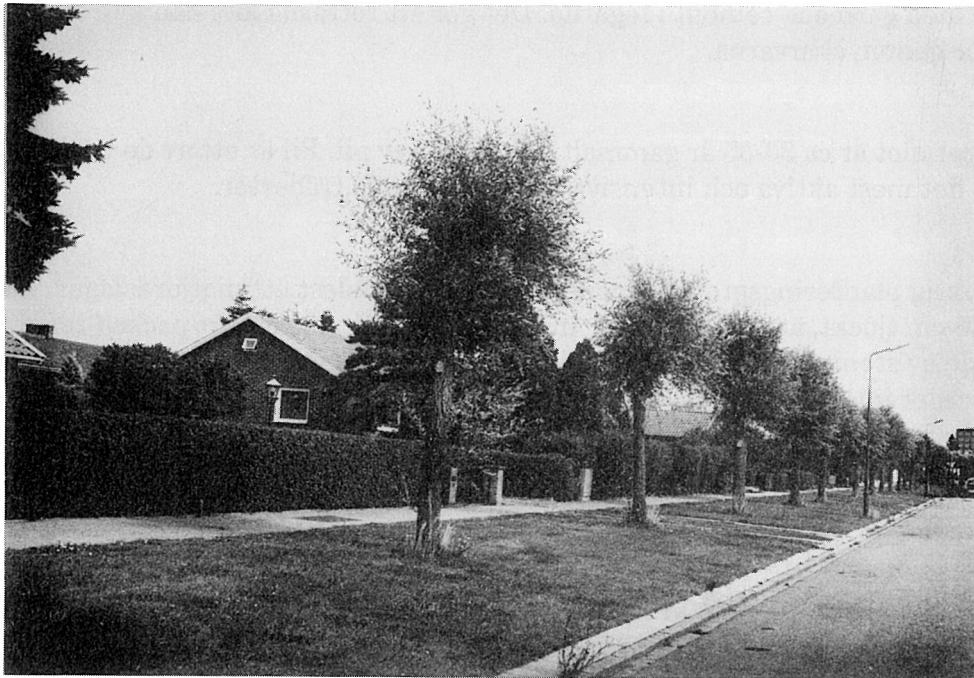
Figur 17. Vanåsgatan, planterad med *Salix alba* (Vitpil).

Miljörenovering (se Åtgärdsalternativ NR 3, Bilaga 1.3).

En total omgestaltning och nyplantering ger en kostnad på 850 kr/m². Detta innebär att efter 6 år har det lönat sig att göra nyplanteringen.

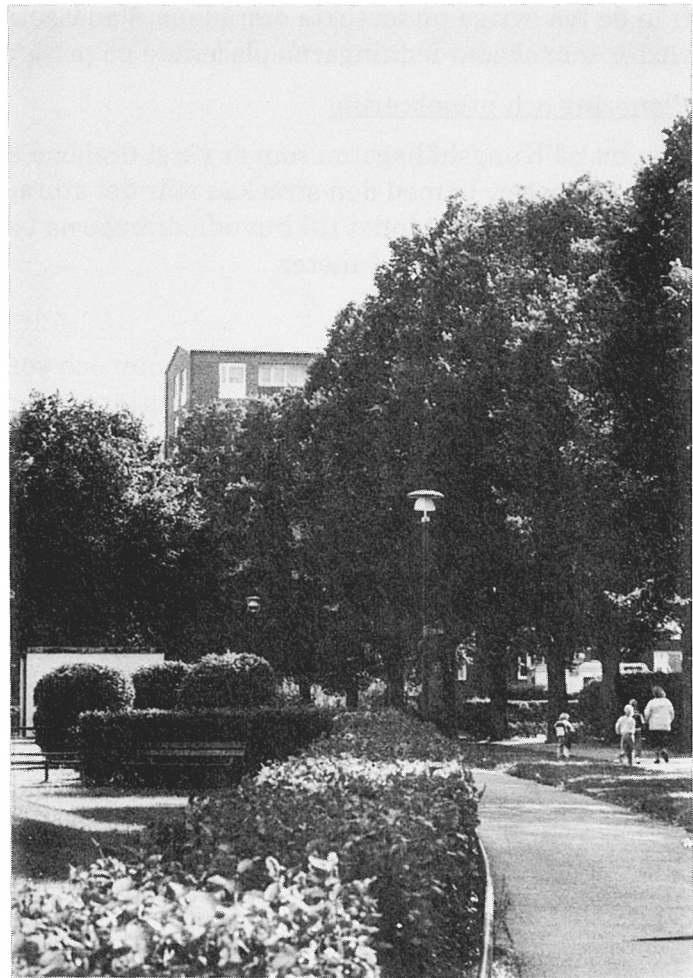
Med tanke på trädens storlek och placeringen av ledningen, är det konstigt att rotinträngningsproblemet inte är större. Det kan ha sin förklaring i att det stora vattenflödet än så länge klarat av att hålla bort merparten av rötterna från stopp i ledningen. Med en bättre planering i projekteringsskedet, skulle det ha varit möjligt att undvika problemet med rotinträngning, med tanke på de goda mark-egenskaperna. Nuvarande skötselkostnad är 97 kr/löpmeter och totalkostnaden per år är 19.300 kr (se Bilaga 2.1).

Figur 18. Rödkullastigen, planterad med *Ulmus carpinifolia* 'Hoersholmii' (Hörsholmsalm).

När det gäller åtgärder på Rödkullastigen mot rotinträngning i ledningarna, måste man ta stor hänsyn till det estetiska värdet. Den prydnad som de stora hörsholmsalmarna idag utgör intill de stora flervåningshusen är ovärderlig. Ett sådant alternativ som föreslagits på Vanåsgatan, med att byta ut växtmaterialet, skulle här vara katastrofalt för omgivningen. När växtligheten betyder så mycket för omgivningen får man lägga om hela sträckan, typ rörspräckning (se Bilaga 2.3). Alternativt fodra in ledningen med strumpa (se Bilaga 2.2), men då får inte ledningen ha defekter. Ett tredje alternativ är att acceptera skötselkostnaden på ledningarna.
