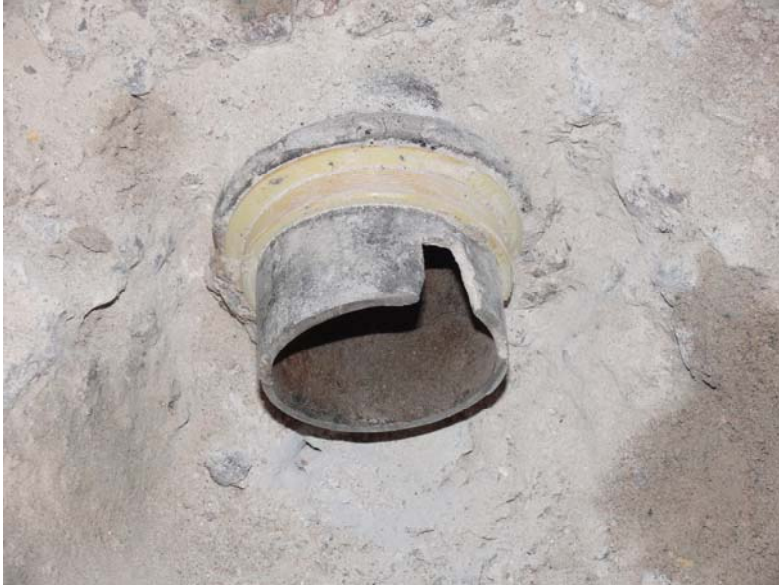
Figure 1 Gamla gjutjärnsröret fast i gjutjärnsbøj.

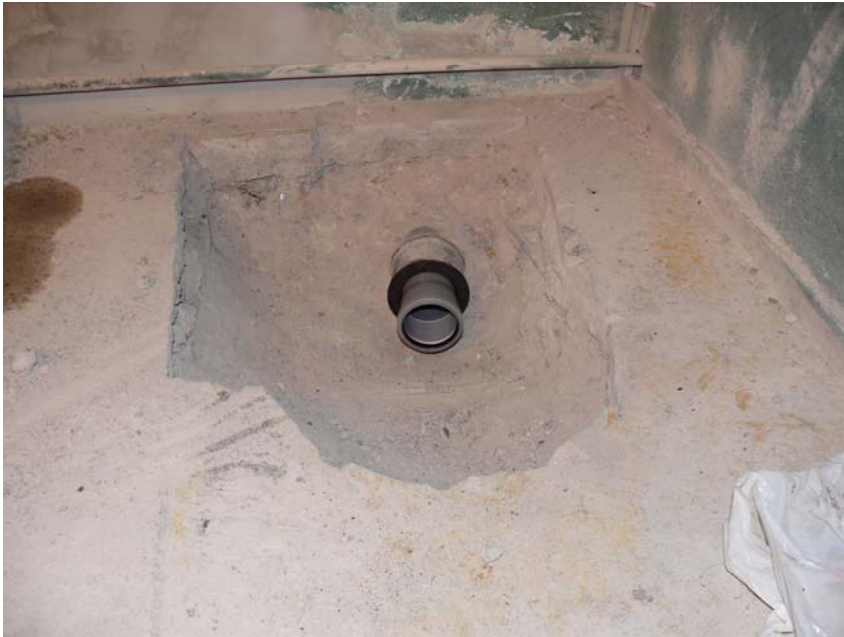
Figure 3 Nytt 75 mm plaströr anslutet till gjutjärnsböj med ny gumminippel 96x75.

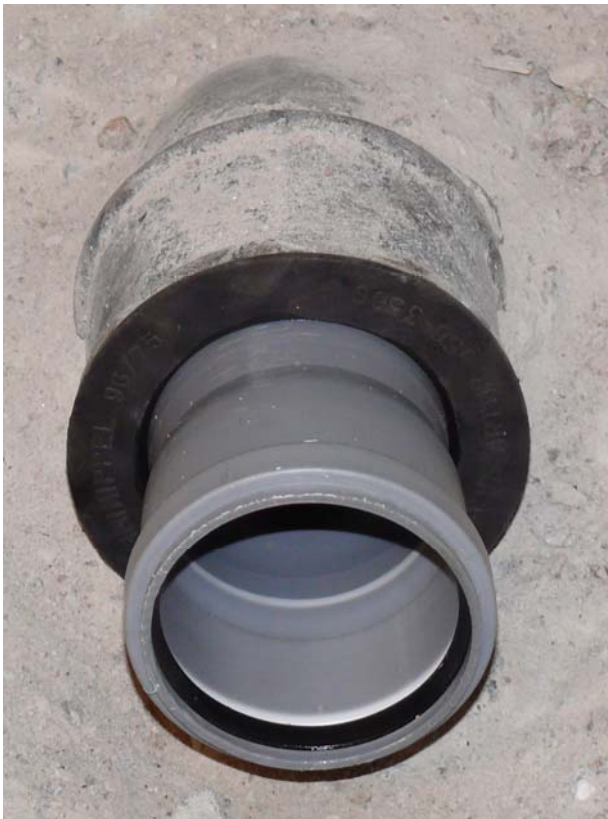
Figure 4 Nytt 75 mm plaströr anslutet till gjutjärnsböj med ny gumminippel 96x75 (Närbild).
