# Egenkontroll av elanläggningar

**Fel i den elektriska anläggningen  
är en vanlig orsak till att brand  
uppstår.**

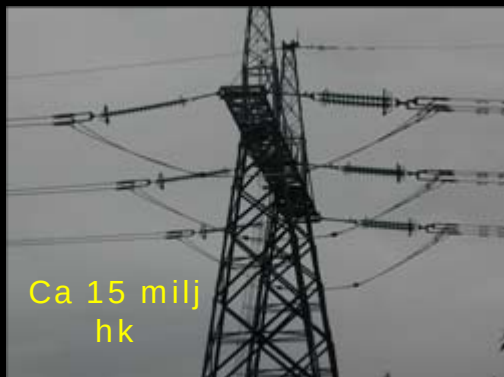
KRAFTLEDNING  
400kV

Ca 15 milj  
hk

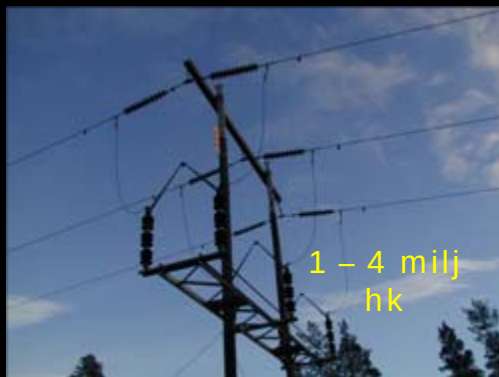
KRAFTLEDNING  
145kV

1 – 4 milj  
hk

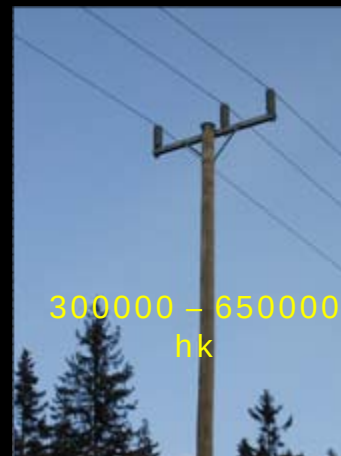
KRAFTLEDNING  
45kV

300000 – 650000  
hk

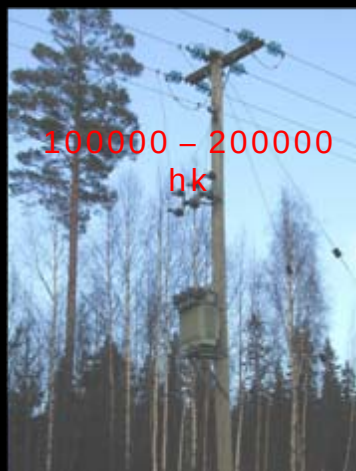
KRAFTLEDNING  
12kV med stolptrafo  
12/0,4kV

100000 – 200000  
hk

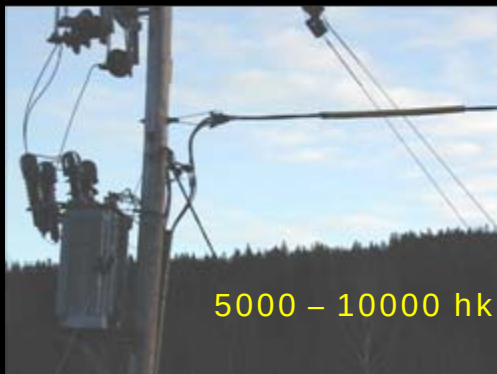
KRAFTLEDNING 400V för  
landsbygdistribution

5000 – 10000 hk

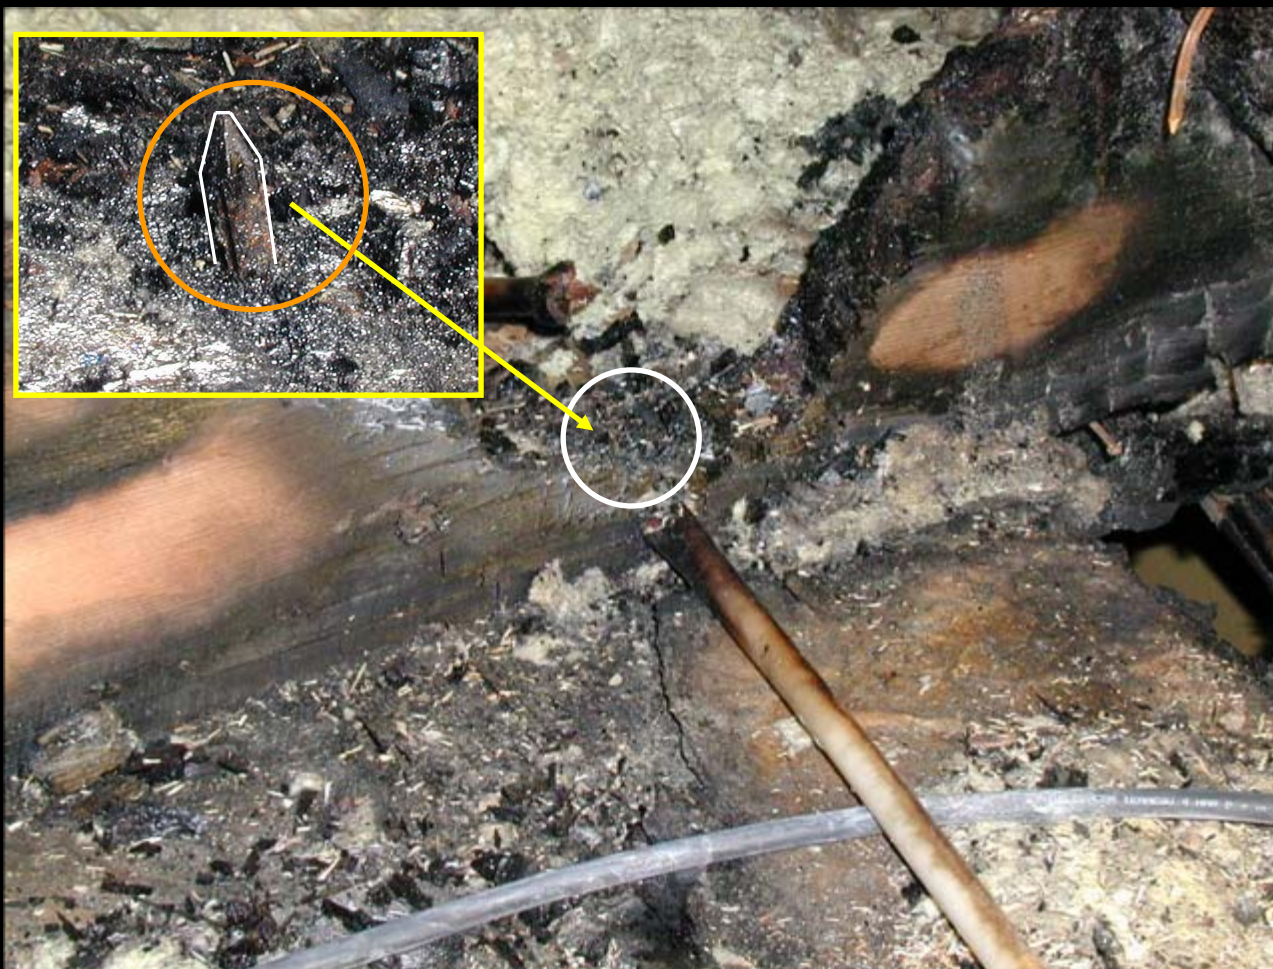
**Kallflytning p g a genomspikat VP- rör med reducering av isolationsnivån (klämning) har orsakat strömkrets över spik och kolbrand som följd.**

**Genomspikning av VP-rör där spiken medför ett tryck mot fas- och N-ledare.**

**Trycket från spiken gör att PVC-isoleringen "kallflyter", d v s tunnas ut med tiden. En långsam process om trycket är tillräckligt lågt.**

**I ett sluteskede av kallflytningsprocessen är isolationen så tunn att överledningsström uppstår. Spiken börjar glöda.**

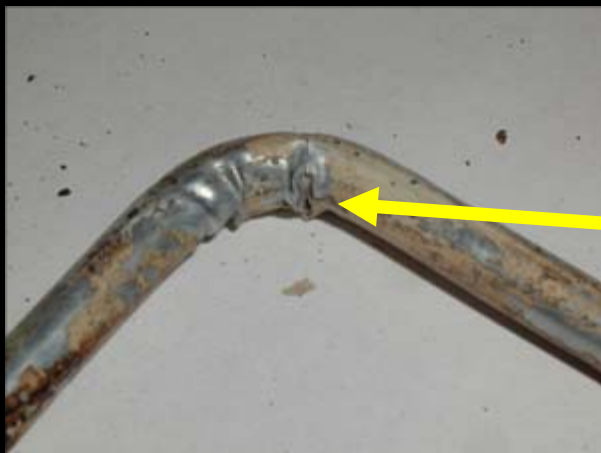
För skarp böj på en kulokabel har orsakat ett veck som i sin tur medfört ökat tryck och "kallflytning" i böjen. Exemplet är en rekonstruktion av nedanstående skada

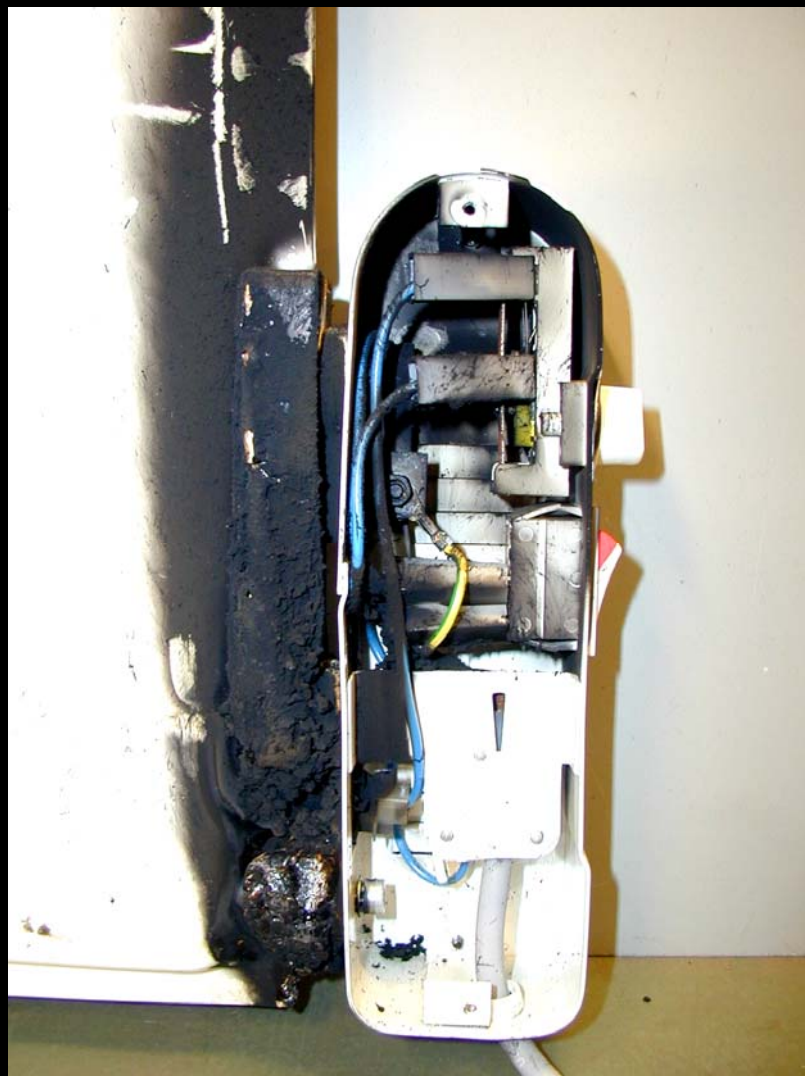
**En elradiator  
har fattat eld.  
Hur kan detta  
komma sig?**

**Jo, en glappkontakt i en medförde att brand uppstod. Inga gardiner hängde för i detta fallet och ägaren var hemma när det inträffade.**

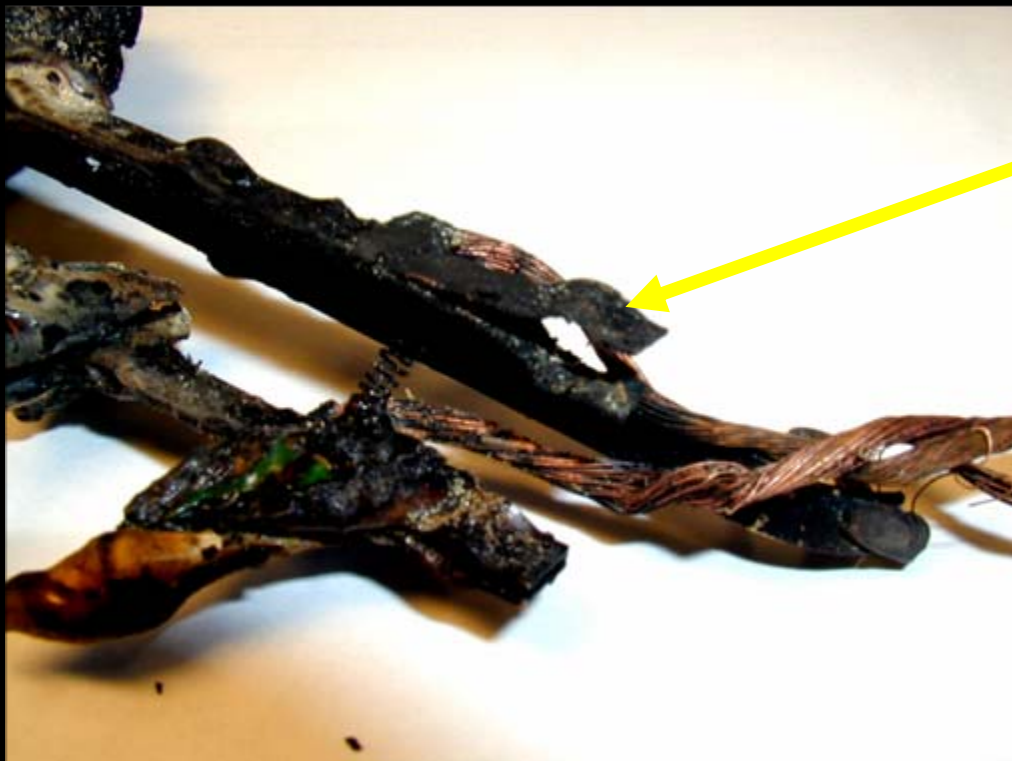
**Glappkontakt i skarvuttag med påföljande varmgång och stark upphettning.**

**Orsakade antändning i tak och vägg bestående av träpanel. Branden kunde släckas på grund av tidigt larm och snabb insats.**

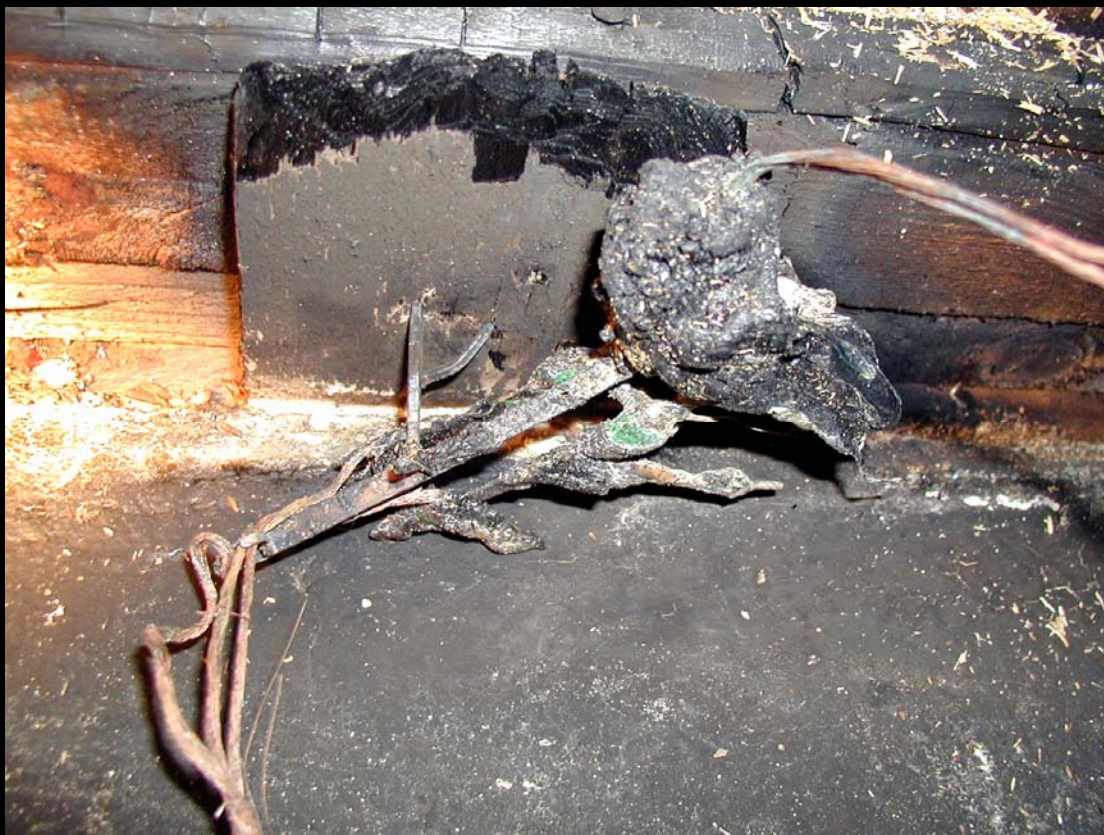
**Den starka upphettningen har antänt brännbar byggnadsdel.**

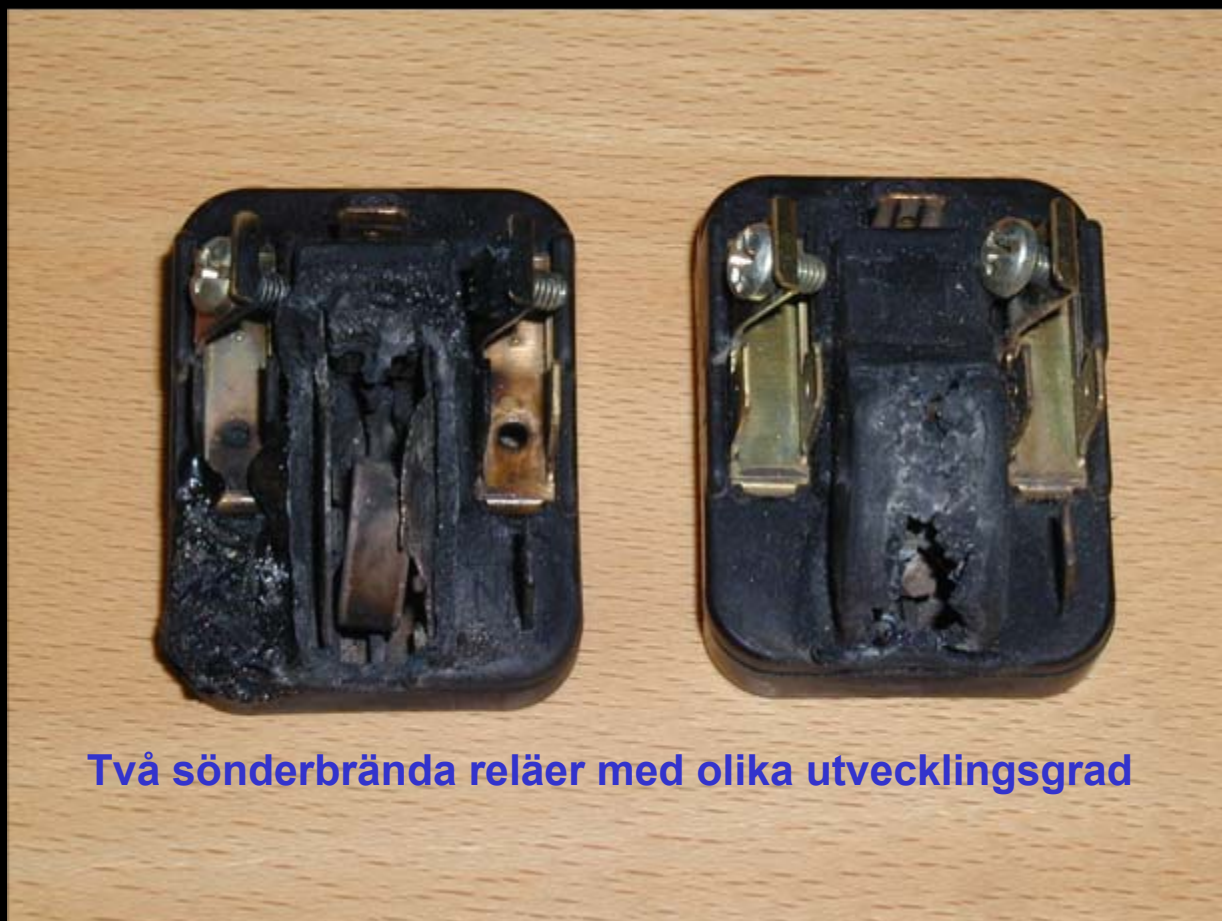
**Två sönderbrända reläer med olika utvecklingsgrad**

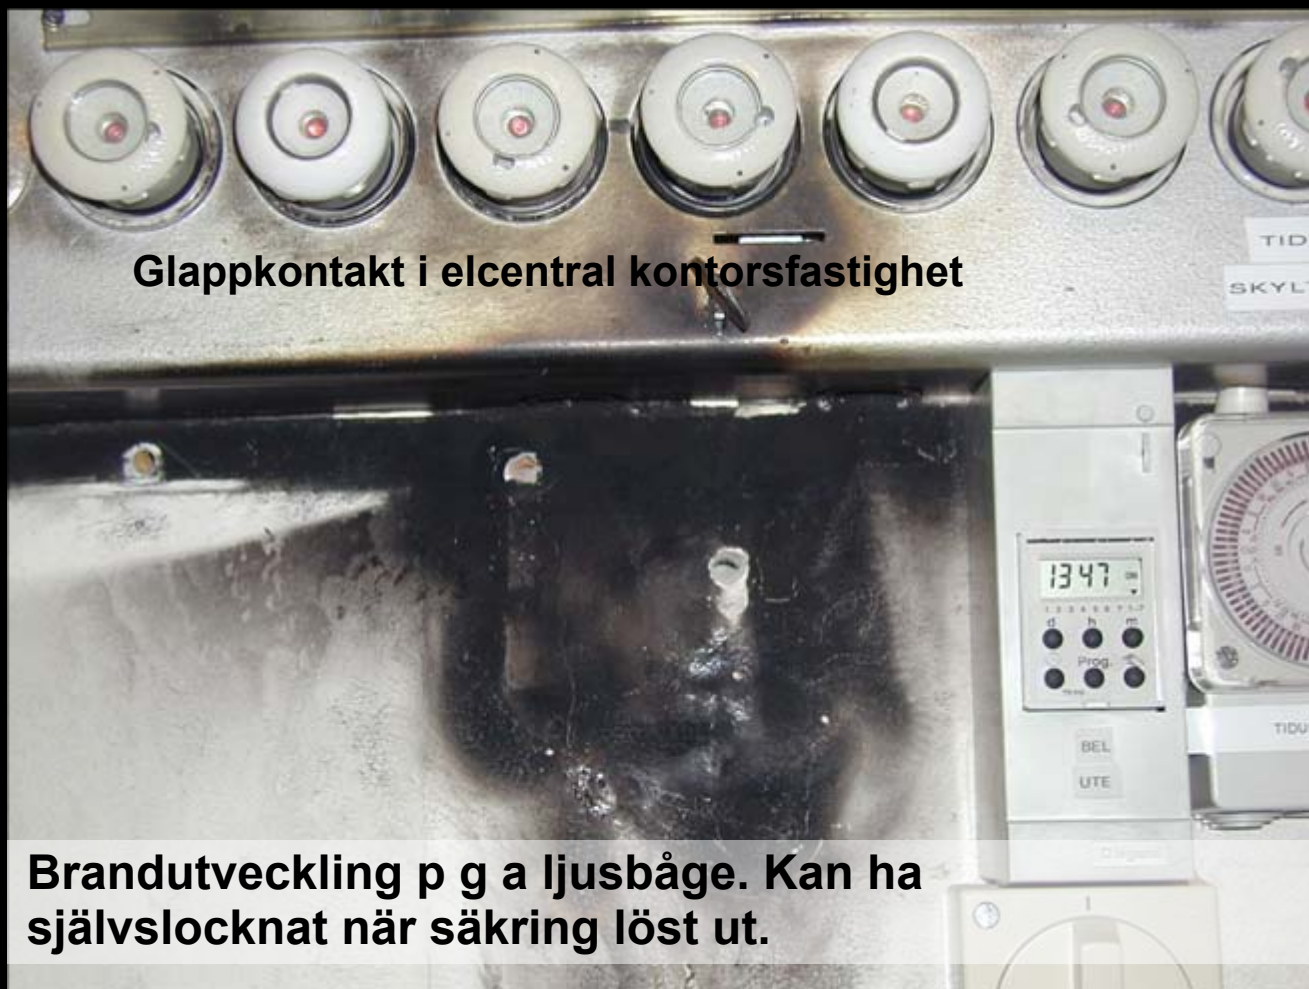
Glappkontakt i elcentral kontorsfastighet

Brandutveckling p g a ljusbåge. Kan ha självslocknat när säkring löst ut.

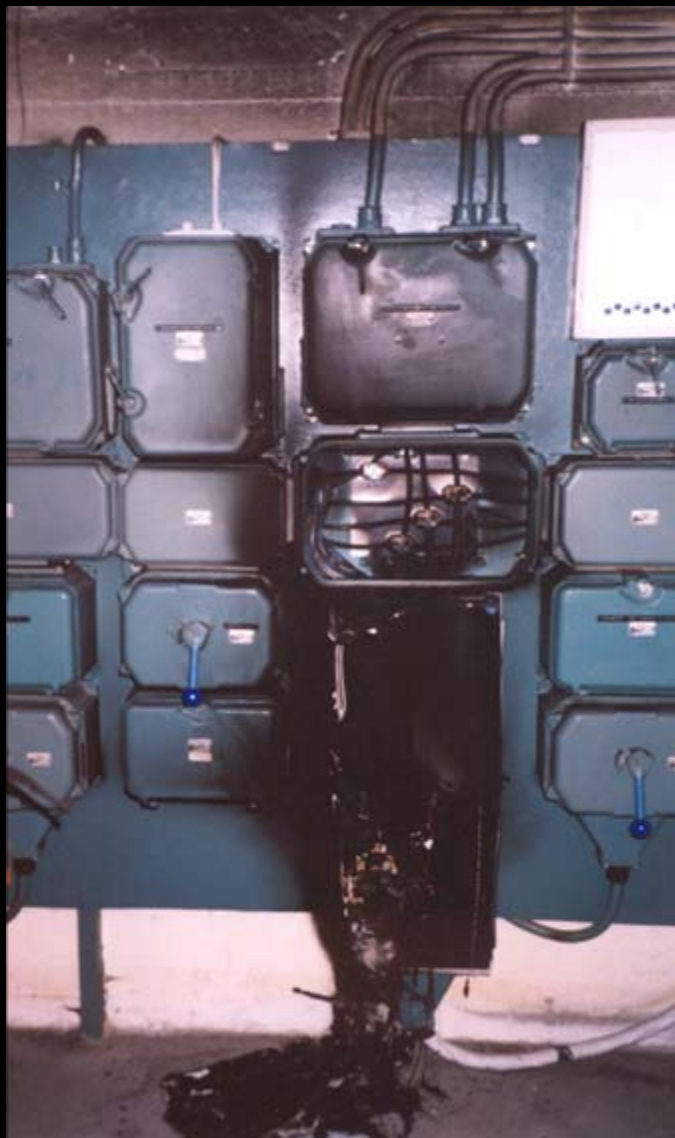
**Glappkontakt i huvudbrytare hyresfastighet.  
Om belastningen i detta fallet varit 50kW så har glappkontakten utvecklat en förlusteffekt på max ca 12kW. Det är då lätt att förstå att det blir ordentligt varmt i felstället.**

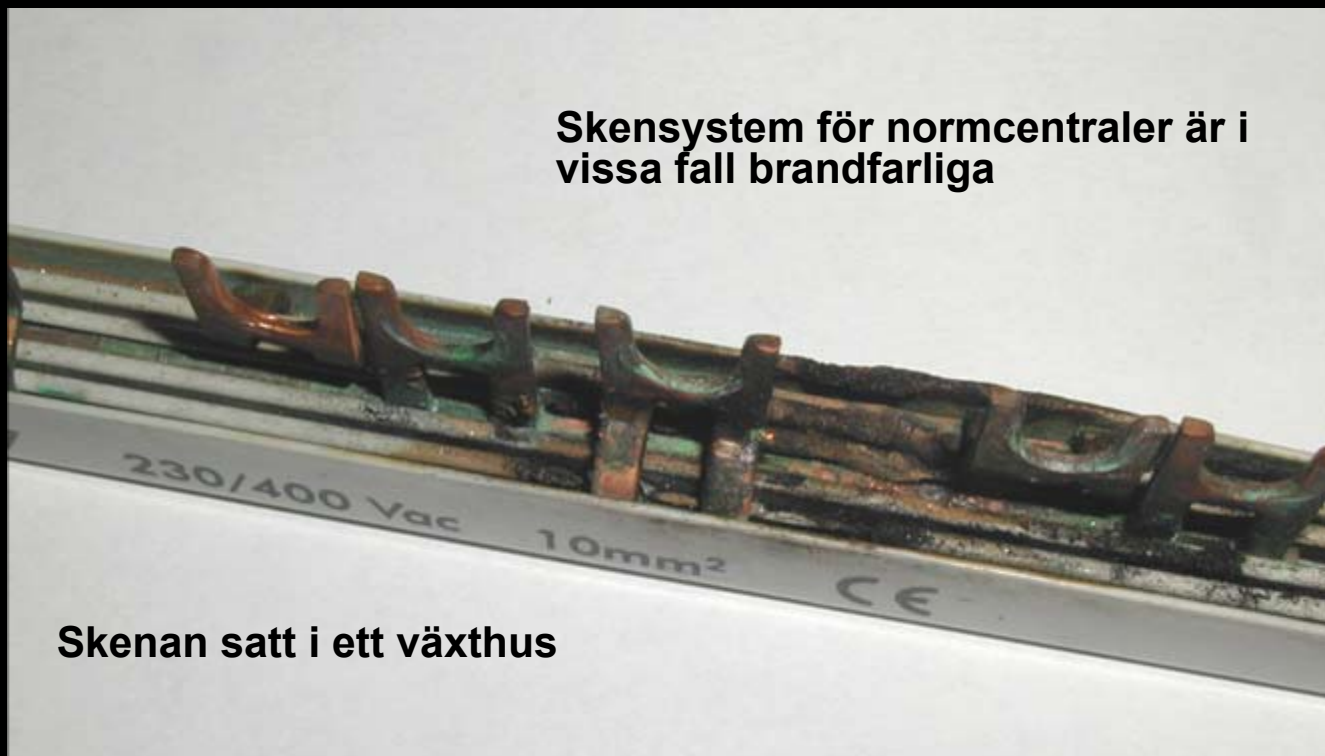
**Överledning mellan fas-skenor i normcentral p g a fukt som ansamlats. Många normcentraler består av plastmaterial som visat sig ur brandskyddssynpunkt vara mindre lämpligt.**

**I fuktiga miljöer rekommenderas kapslingar av plåt**

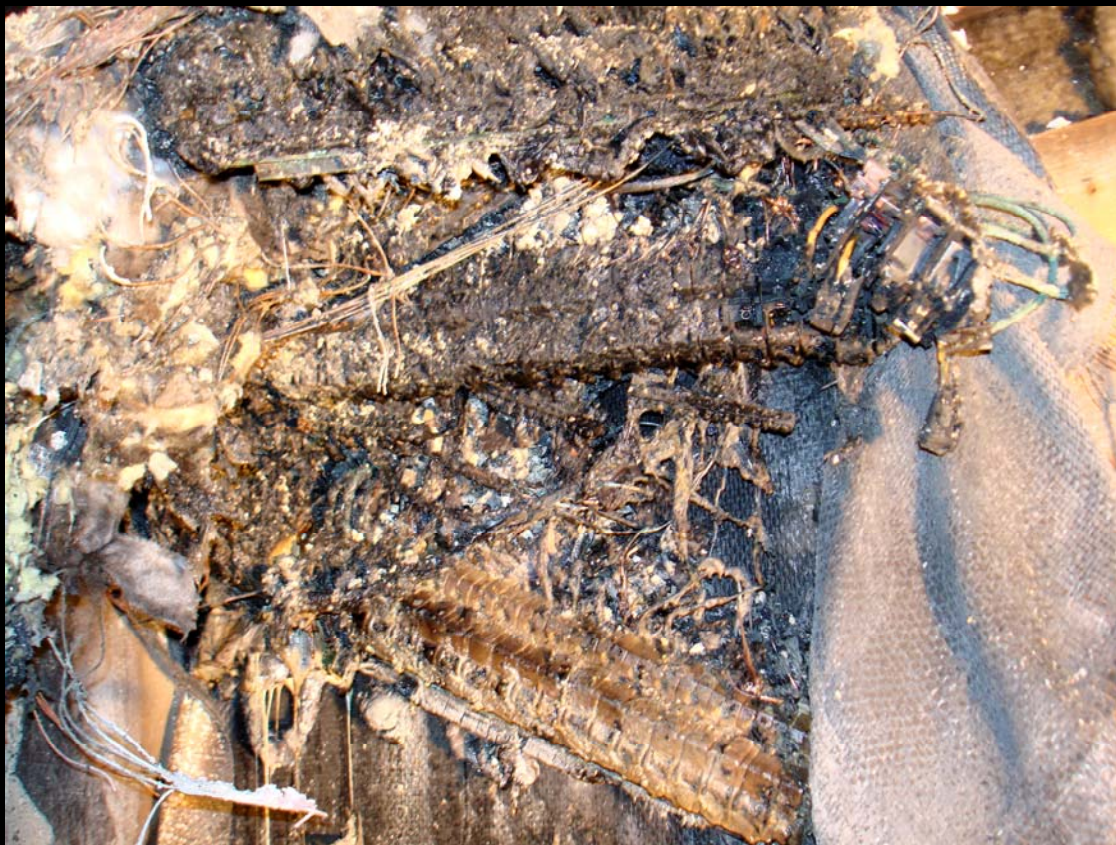
**En normcentral av plast monterad med den typ av samlingsskena som fukt kan ansamlas i. Så småningom uppstod en så pass hög värme att antändning skett.**

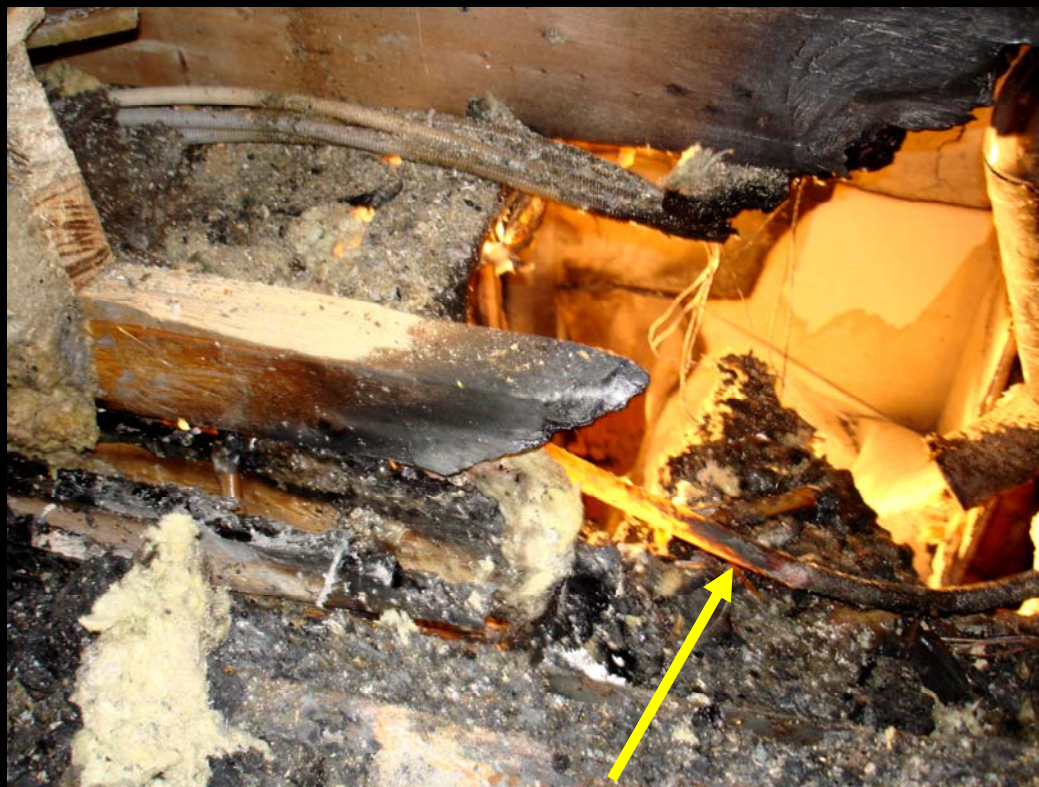
**I detta fallet har en skada på ett värmerör för vattenburen värme blivit mekaniskt skadat av en spik och vatten droppat ner till underliggande normcentral**

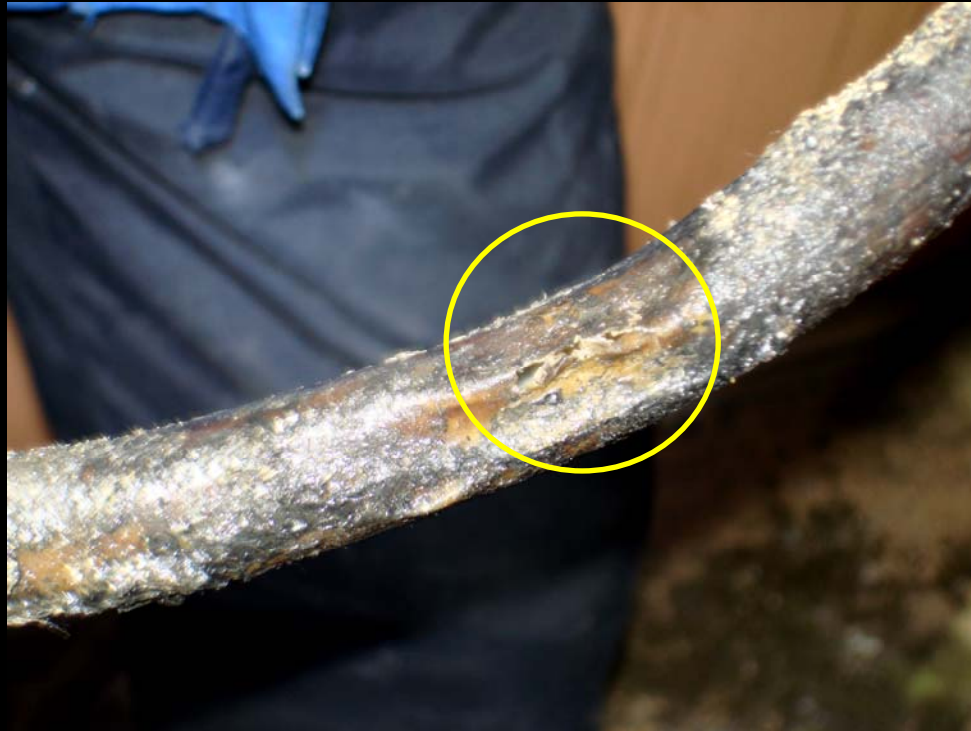
**Skadan på vattenröret var inte orsakad av värme, utan en skavande spik.**

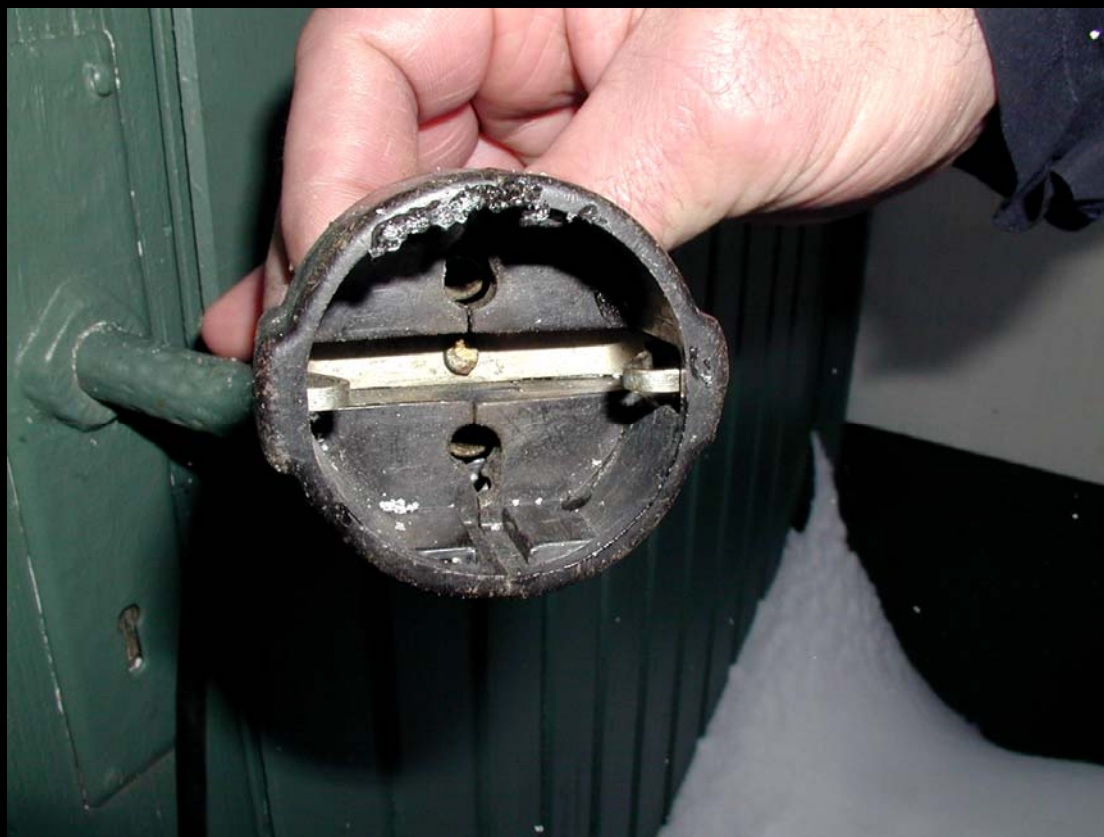
**Skarvuttag  
utomhus är en  
produkt som är  
särskilt utsatt  
för  
fuktpåverkan.  
Förutom  
brandrisken kan  
överledningsvär  
men även  
medföra avbrott  
i anslutningar.  
Rent ödestigert  
är det om  
skyddsledaren  
bränns av..**

**Varmgång i kontakter har orsakat  
nedsmältning av ledarisolering.**

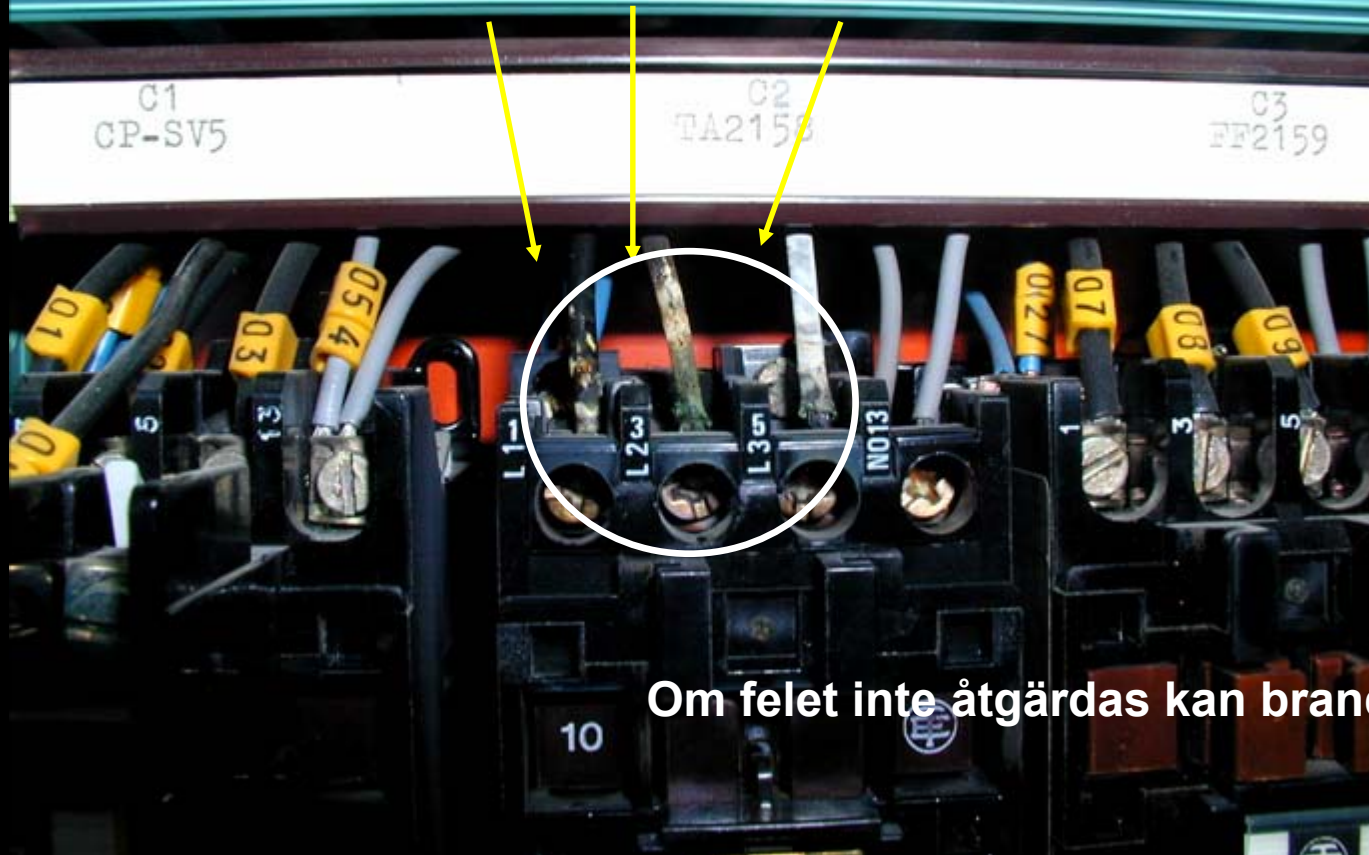
**Om felet inte åtgärdas kan brand uppstå**

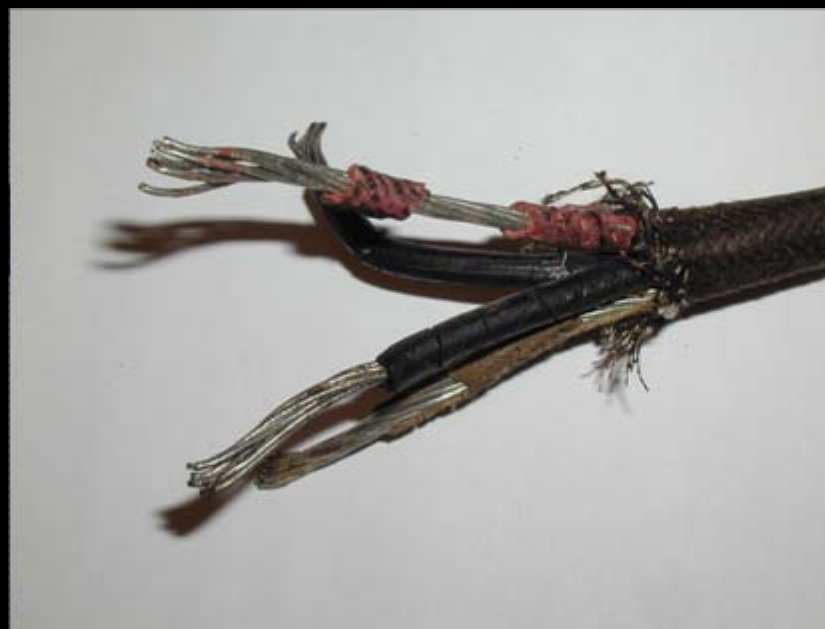
Gamla ledningar som har nedsatt isolationsförmåga är en potentiell brandkälla. En åsköverspänning eller annan överspänning kan orsaka genomslag mellan kretsar.

Isolationsmätning  
kan visa att  
ledningssystemet  
inte längre är  
säkert

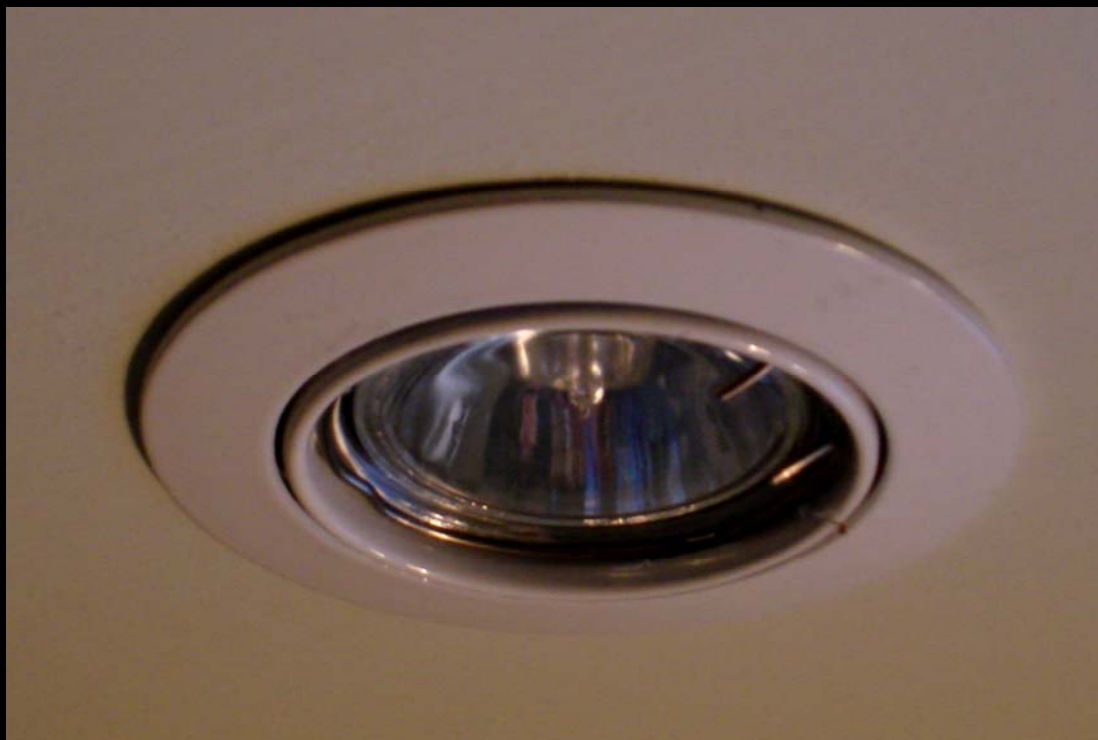
Infällda lågvoltslampor kan tyckas vara ofarliga, men vid felaktigt montage kan dessa orsaka hög temperatur på omgivande brännbart material.
