FALU TINGSRÄTT
Enhet 1
1:10

DOM
2015-10-08
meddelad i
Falun

Mål nr: B 2782-14

2. BROTT MOT ELLAGEN

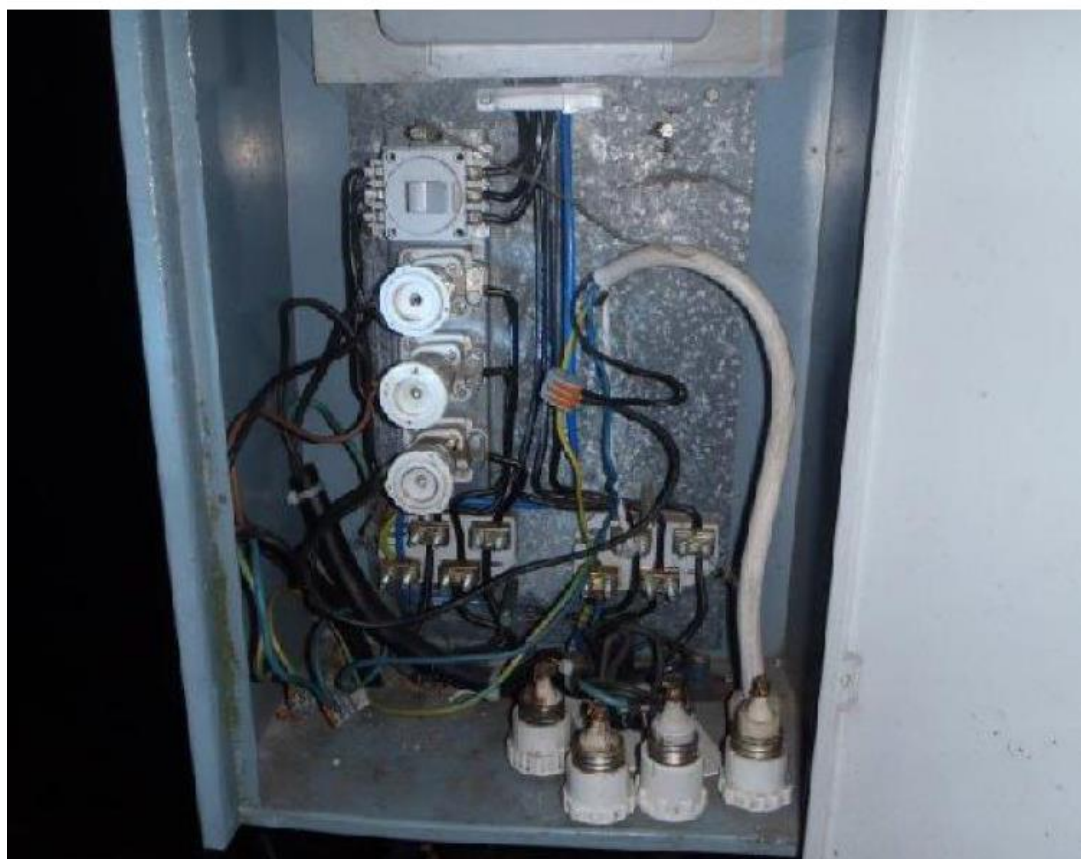
”Strömmen var bruten till samtliga byggnader på fastigheten. Insatsledaren kontrollerade detta och märkte då att det i huvudsäkrings-skåpet på tomten hade det kopplats förbi elmätaren och med matningar till olika byggnader på fastigheten (se bifogade bilder)”

Detta fotografi har tagits av räddningstjänsten efter släckning av branden.

När det gäller bilden som räddningstjänsten tog av elskåpet så kan han se att det mesta är kopplat olovligen, det är omänt ström. Kablarna är inkopplade på fel sida före mätaren. Alla kablar som ses till vänster i bild skulle istället ha varit inkopplade nere på plinten till höger. Kablarna är istället inkopplade direkt på säkringarna och då har strömmen blivit omänt. Den svarta lite tjockare kabeln i bilden gick till ladan.

Han kan på bilden tydligt se att de säkringar som står på botten i elskåpet är lindade med koppartråd. Att säkringarna varit lindade med koppartråd innebar att säkringarna inte löste ut, de har kunnat fungera som säkringar för 50 ampere.

Den vita kabeln som synd på räddningstjänstens bild gick till gåshuset. Kabeln med svart sockerbit gick till lada, garage och spahus. Gummikabeln gick till bostadsdelen och gäststugan. Gummikabeln låg under ägghuset som man hade

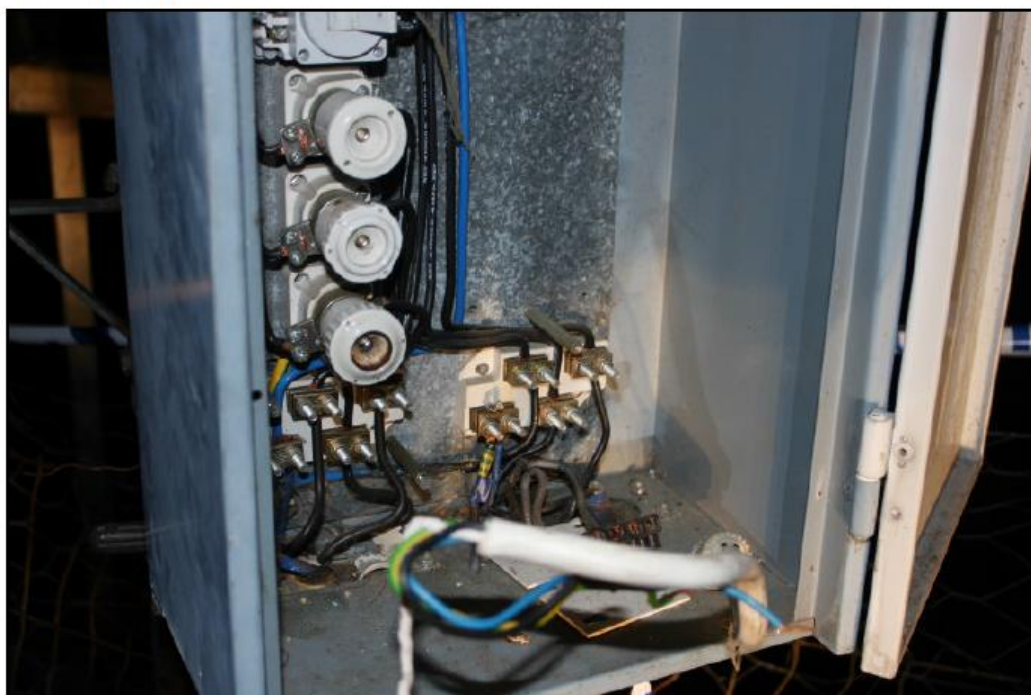
Skåp inkommande el

Detta fotografi har tagits av OCAB senare på natten.

Han är ingen expert på el men han hade en elektriker med sig. Som han förstod det på elektrikern sa denne att ”det här kan inte ha fungerat någon gång, här saknas delar, de är ju inte ihopkopplade”. Det fanns ingen matning till de olika byggnaderna från den punkten, det var som att det saknades en del av installationen. Det som gjordes av dem var att hönsbostadshuset blev inkopplat. Det saknades en fas eftersom det hade gått en säkring i stationen från vilken elen levererades från, och de fick åtgärda detta så att de fick igång vattenpump och sådant i bostadshuset.

Den vita kabeln som syns i elskåpet på bilden var matningen ner till anhuset. Den var inte inkopplad när de kom.

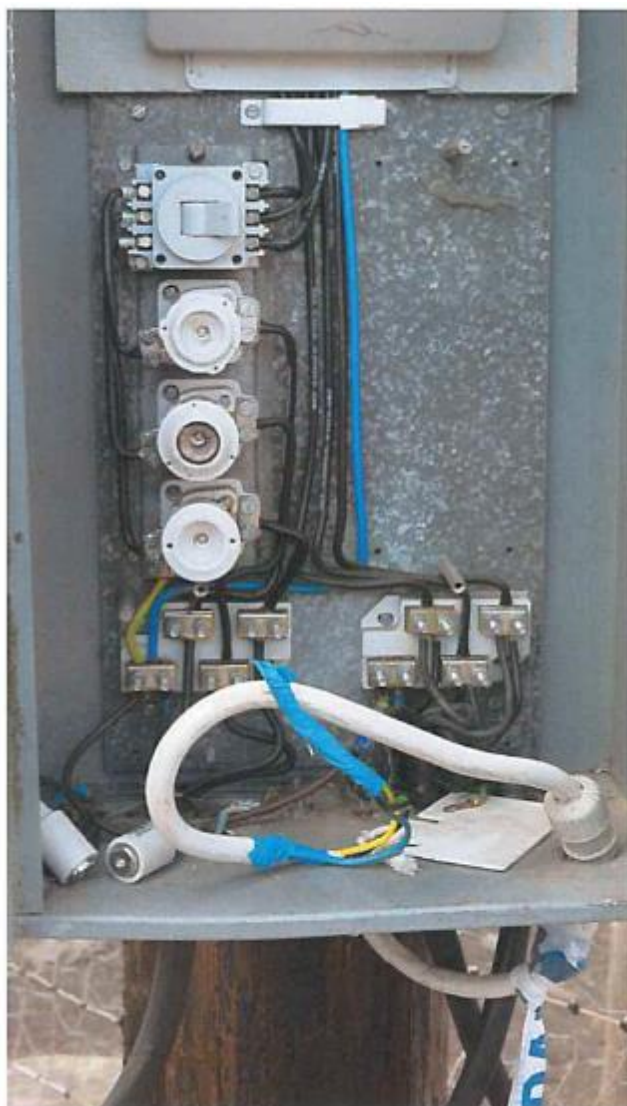
Detta fotografi har tagits av P J, Vattenfall, på dagen efter branden.
