# Energieffektivisering av klimatskal i tropiskt klimat

Fallstudie av en byggnad i Surabaya, Indonesien

**Examensarbete i Byggteknik för Högskoleingenjörsexamen,  
15 hp  
Högskolan Dalarna**

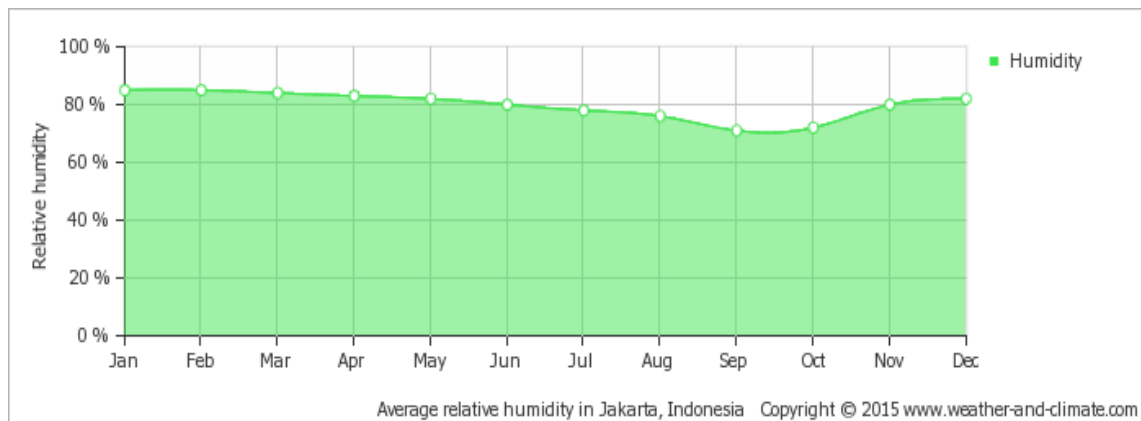
Figur 2 Relativ fuktighet i Indonesien (information, 2015).

Den vattenånga som finns i luften benämns som ånghalt och anger hur många kilogram vattenånga det finns per m<sup>3</sup> luft. Den maximala mängd vattenånga som luften kan bära vid en viss temperatur kallas för mättnadsånghalt. Ju högre temperatur desto högre kan mättnadsånghalten vara. När ånghalten i luften överstiger mättnadsånghalten omvandlas vattenångan från gasform till vätska och kondenserar. Kvoten mellan den verkliga ånghalten och mättnadsånghalten anger den relativa fuktigheten i luften (Sandin, 2010). Vid bedömning av risk för fuktskador har den relativa fuktigheten stor betydelse. Nedan i Figur 2, visas den relativa fuktigheten för Jakarta, Indonesien.

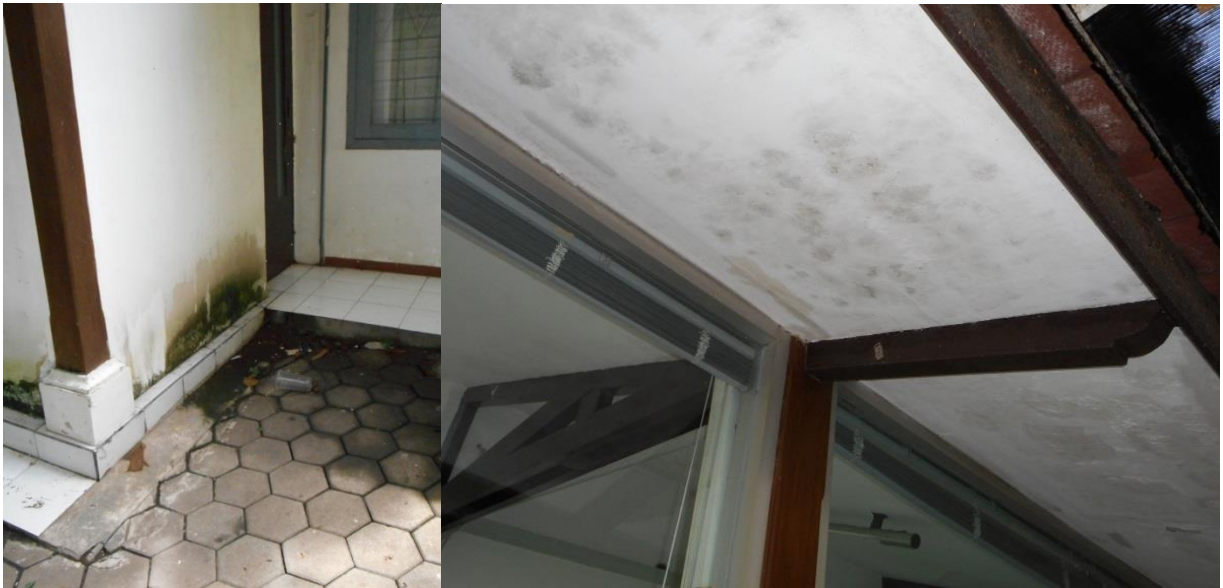
**Figur 3** Fuktskador i form av mikrobiell påväxt samt mögel (Gustafsson, 2015).

Den fukt som finns i en konstruktion kan i vissa fall ge upphov till olika skador som visas i Figur 3 och Figur 4. Den skadliga påverkan kan se olika ut beroende på material. I vissa fall kan det vara frågan om röta eller mögelpåväxt medan i andra fall handla om att materialets egenskaper förändras. Exempel på vanliga fuktskador är följande:

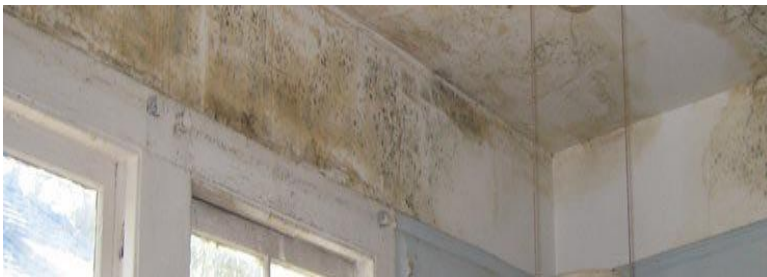
**Figur 4** Mögelproblem i en villa (Svartmögel, 2015).

Mögelsvampar innebär dock inte större påverkan på konstruktionen mer än en estetisk påverkan samt dålig lukt. Däremot ökar risken för allergier med mögelsvampar. Rötsvampar är oftast allvarligare för konstruktionen då den kan försämra hållfastheten och beständigheten (Sandin, 2010).

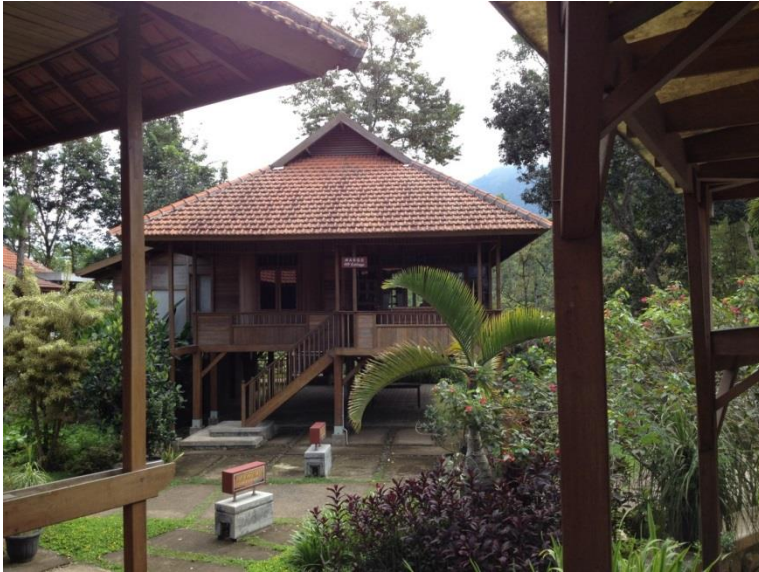
**Figur 5** Nyare byggnad som använder traditionellt tänkande gällande funktion och stil (Gustafsson, 2015).

I det traditionella bostadsbyggandet användes så gott som uteslutande olika träslag och bambu från djungeln. Dessa lättåtkomliga material användes för att uppföra olika typer av hus som ofta stod på pålar. Husen byggdes som långhus i olika varianter och hade stora tunga gavlar och branta tak. Den bärande konstruktionen var ett pelar- balk system med icke bärande väggar mellan pelarna. Exempel på en byggnad som byggts utifrån traditionellt tänkande visas i Figur 5 (Gillow & Dawson, 1994).

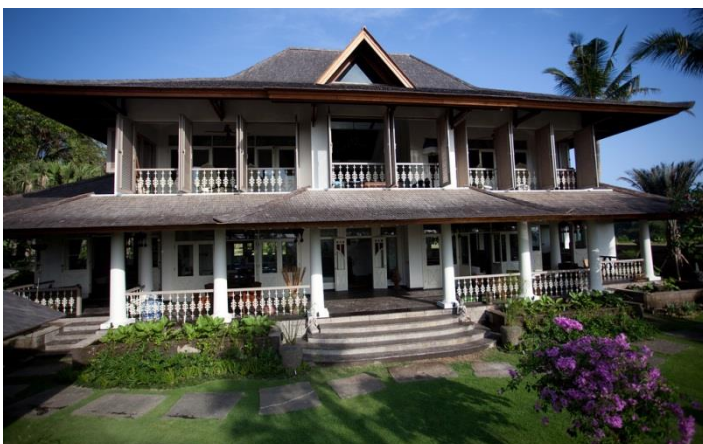
**Figur 6** Villa Saparua är en villa byggd i kombinerad holländsk och indonesisk design (property, 2015).

Med det europeiska koloniala styret som uppstår under 1500- talet införs olika byggmetoder med murverk. I början görs väldigt få anpassningar till det varma fuktiga klimatet och det ska dröja ända till mitten av 1700-talet innan byggnaderna börjar anpassas till det omgivande klimatet. Figur 6 visar ett exempel på hur utformningen av husen då började innehålla en blandning av europeisk och indonesisk byggnadsutformning och skapade en egen Indonesisk-Holländsk kolonial stil. Väggar byggdes fortfarande av murat tegel eller sten men i fasaderna bidrog större fönster och ventilationsöppningar till att husen kunde ventileras på ett betydligt effektivare sätt. Denna åtgärd kombinerat med nyttjandet av traditionella indonesiska takkonstruktioner som ger en hög luftig inomhusmiljö och en lång takfot som skuggar byggnadens väggar skapades byggnader som var anpassade för det tropiska klimatet (Schoppert & Damais, 2012).

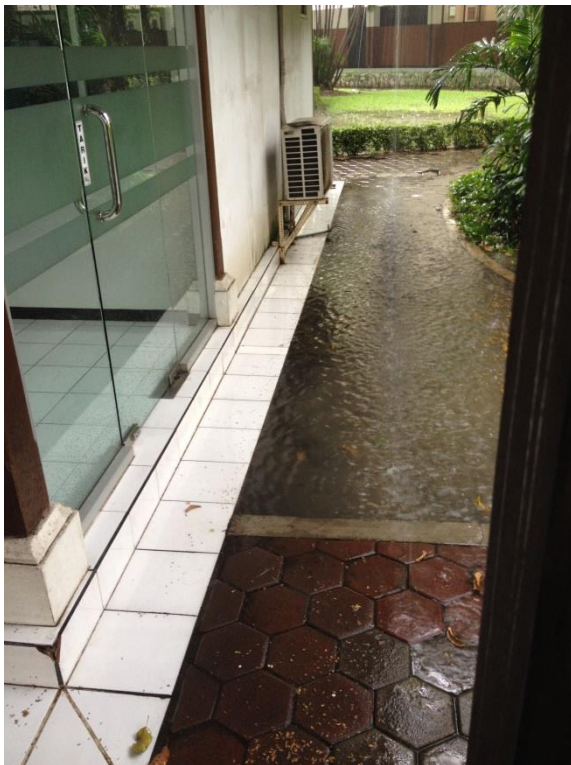
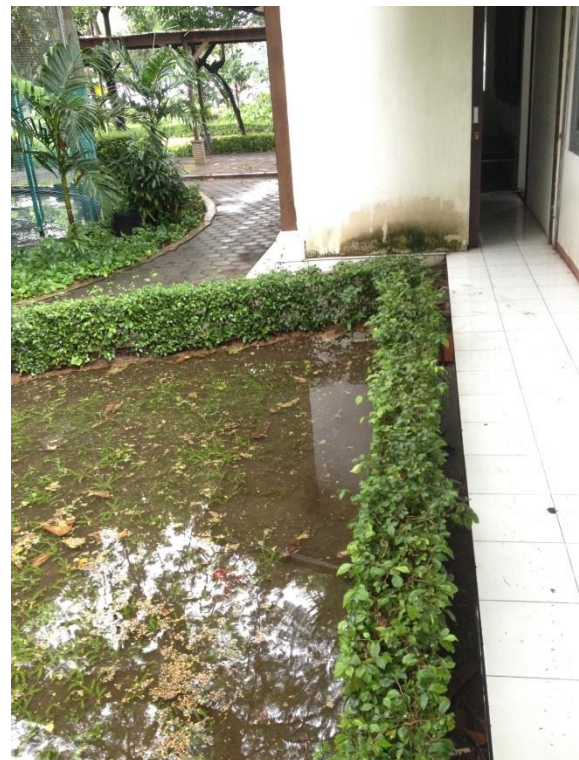
**Figur 7 Vattenansamling runt hus efter regn (Granberg, 2015)**

Det är dock inte bara kondensation och hög luftfuktighet som leder till fuktskador i byggnader. En stor orsak är även de kraftiga regn som kommer under perioder i tropiska klimat. De stora mängderna regn och en avsaknad av avvattningssystem på byggnader och marken kring byggnader som exempel i Figur 7 bidrar till väldigt många fuktproblem i konstruktioner.

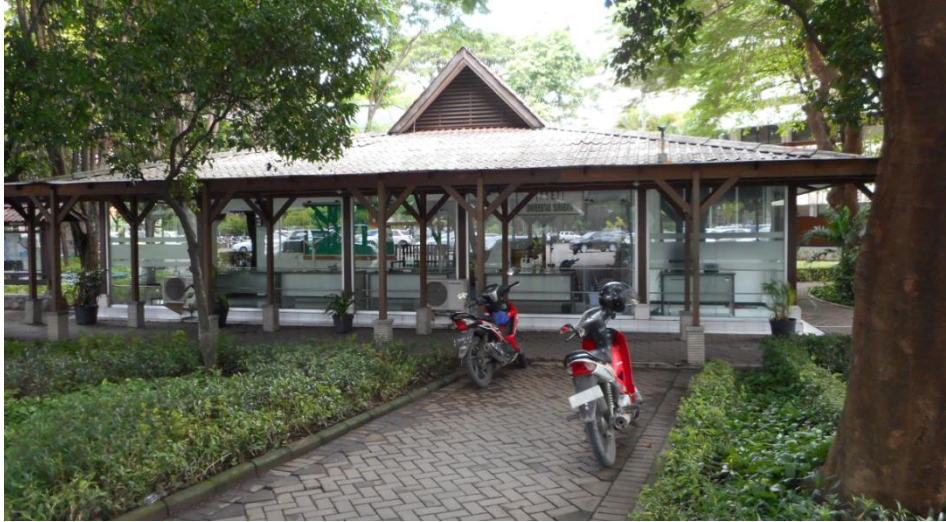
**Figur 14** Byggnaden i söderläge (Gustafsson, 2015).

Byggnaden som undersöks i detta projektarbete tillhör University of Surabaya och är belägen på campusområdet UBAYA. I Figur 14 och Figur 15 visas bilder på byggnadens framsida samt i söderläge. Endast en del av byggnaden är tillgänglig för undersökning då det pågår annan verksamhet i den övriga byggnaden, se Figur 18. Tillgängligheten till dessa lokaler är därför väldigt begränsad och har därför uteslutits ur studien.

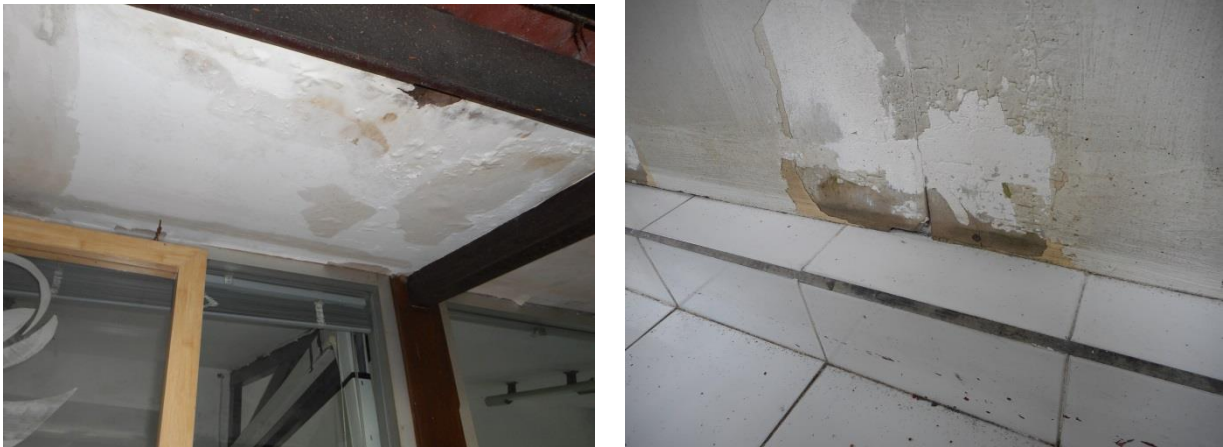
Figur 24 Fuktskador på takfot samt puts som släppts från fasad (Granberg, 2015).

I nederkant på fasaden syns en del fuktskador i form av mikrobiell påväxt, se Figur 25. På vissa ställen har även putsen släppts och blivit nedsmutsad. Dessa skador beror troligen till stor del på vatten som stänker upp och blir liggandes mot fasaden. En annan del av byggnaden som är väldigt utsatt för fukt är takfoten. Runt hela byggnaden syns fuktskador vilket troligen beror på avsaknaden av avvattningssystem samt takläckage, se Figur 24.

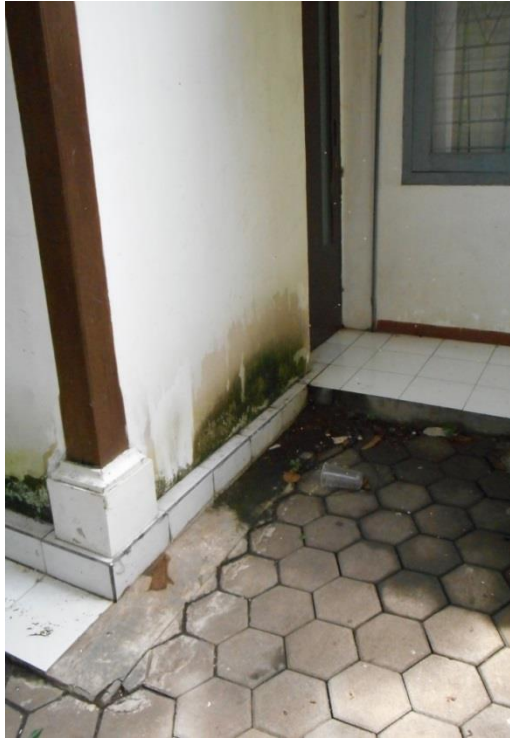
**Figur 25** Mikrobiell påväxt på fasad (Granberg, 2015).

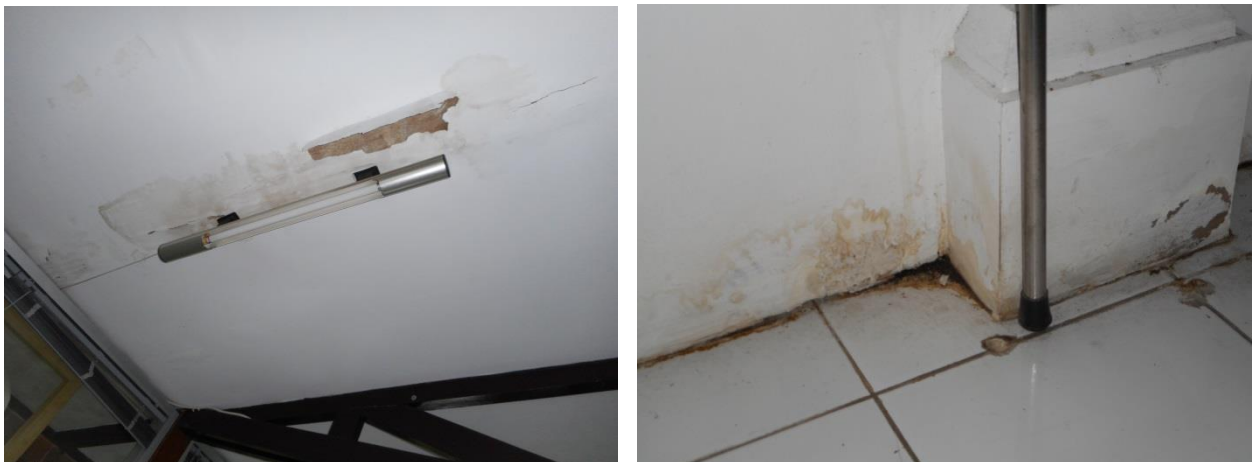
**Figur 26** Synliga invändiga fuktskador i byggnaden (Gustafsson, 2015).

Inne i byggnaden syns en del fuktskador, främst i innertaket i form av fuktrosor och färgsläpp som troligen beror på takläckage. Det finns även en del fuktskador i nederkant av väggarna mot plattan. Troligen har detta bildats genom kapillärsugning då vatten stänkt upp på utsidan av väggen, se Figur 26.

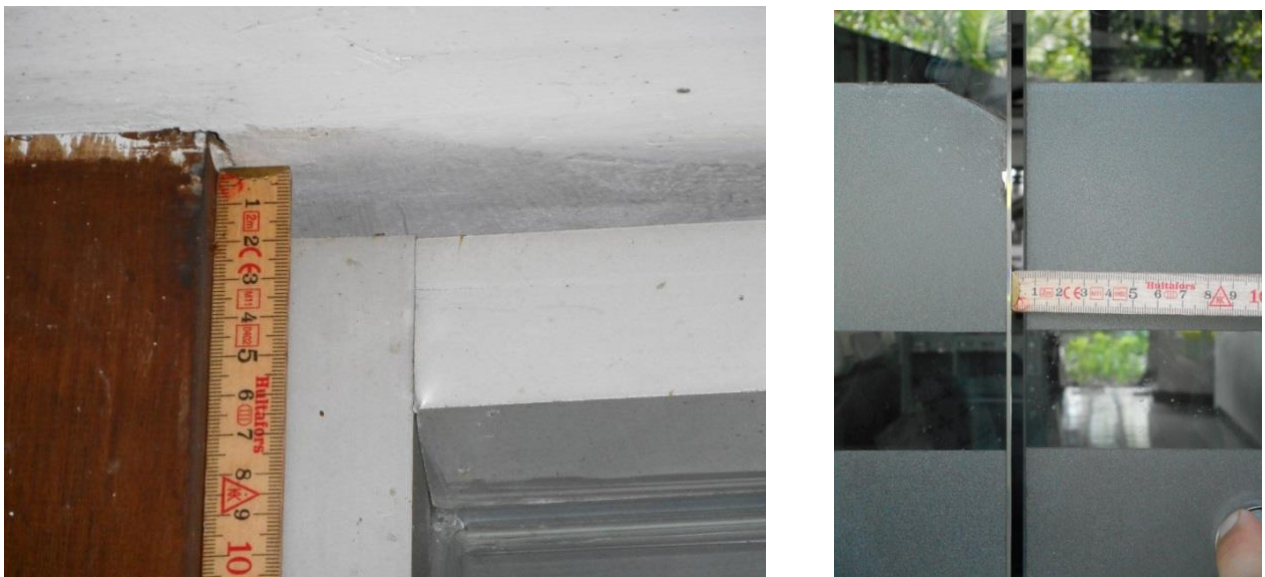
De flesta läckagen återfinns runt de stora glaspartierna i den västra delen av byggnaden. Framförallt finns stora otätheter och glipor i anslutningen mellan glaspartierna och taket, då det på vissa ställen finns glipor på 2-3 cm. Likaså finns glipor på ca 1 cm runt dörrarna då det saknas tätningsslister, se Figur 27. På några ställen (Läckagepunkt A och B) finns även en del otätheter på grund av genomföringar i klimatskalet.

**Figur 27** Otäthet mellan glasparti och tak samt springa mellan dörr och glasparti, läckagepunkt C (Gustafsson, 2015).

I byggnadens klimatskal finns i dagsläget en del synliga otätheter och läckage. Läckagen i byggnaden är utmarkerade i Figur 29. Totalt sett uppkommer läckagen till 0,0023 m<sup>2</sup>, se bilaga 1.

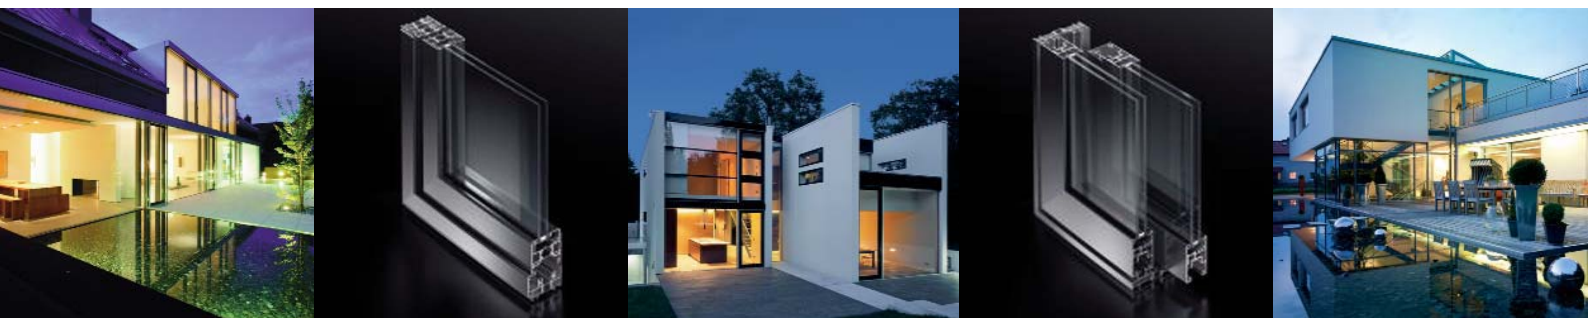
**U<sub>w</sub> - värdes tabell för Fönstersystem**

U<sub>w</sub>-värde för hela konstruktionen är beräknat enligt den svenska och europeiska standarden SS-EN 10077-1 för fönster med karmyttermått 1230 x 1480 mm.
