### **SVETSAT TÄTSKIKT ERSATT MED TEJP**

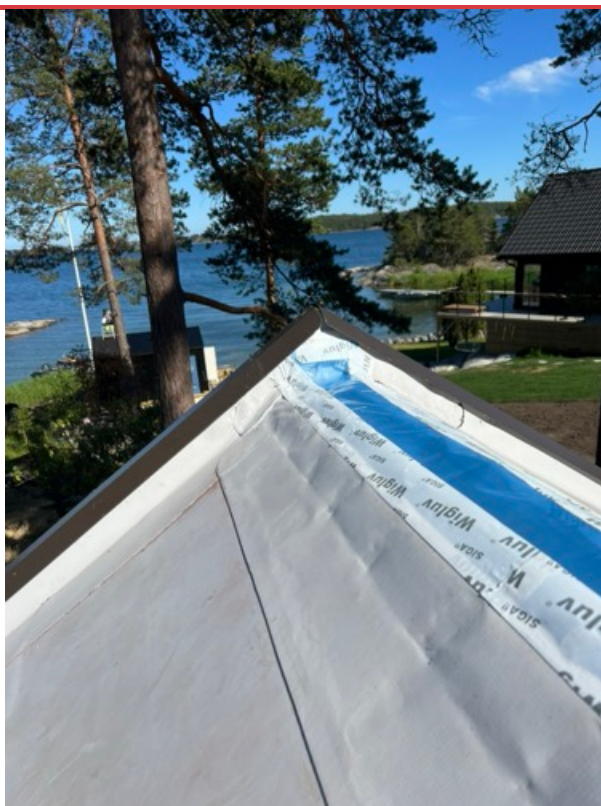
Nocken har demonterats och tätskiktet skurits av längs med taknock och ersatts med tejp och blå plast av Sommarnöjens snickare

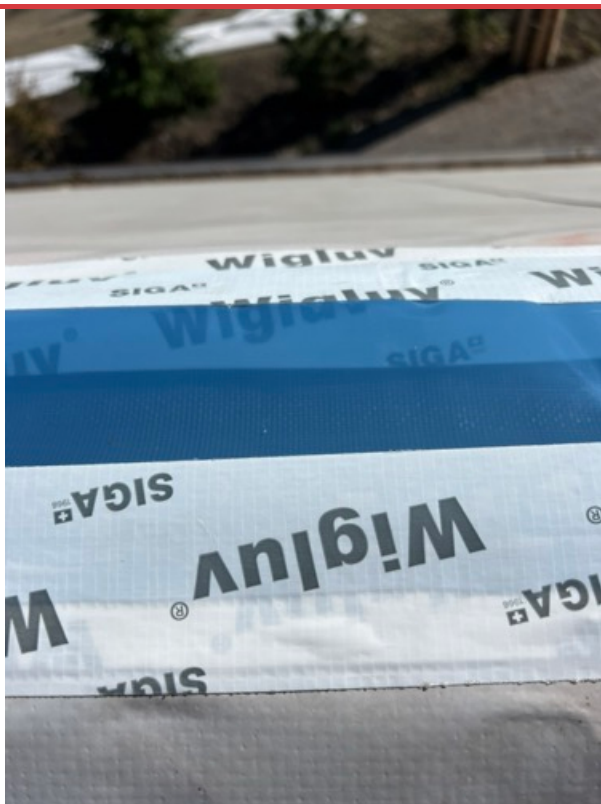
Närbild

### **SVETSAT TÄTSKIKT ERSATT MED TEJP**

Nocken har demonterats och tätskiktet skurits av längs med taknock och ersatts med tejp och blå plast av Sommarnöjens snickare

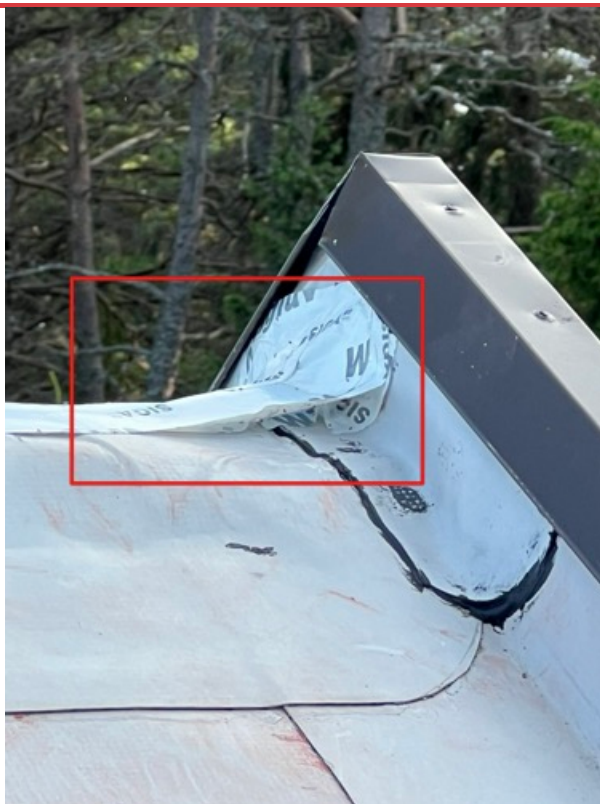
Närbild

## SVETSAT TÄTSKIKT ERSATT MED TEJP

Nocken har demonterats och tätskiktet skurits av längs med taknock och ersatts med tejp och blå plast av Sommarnöjens snickare

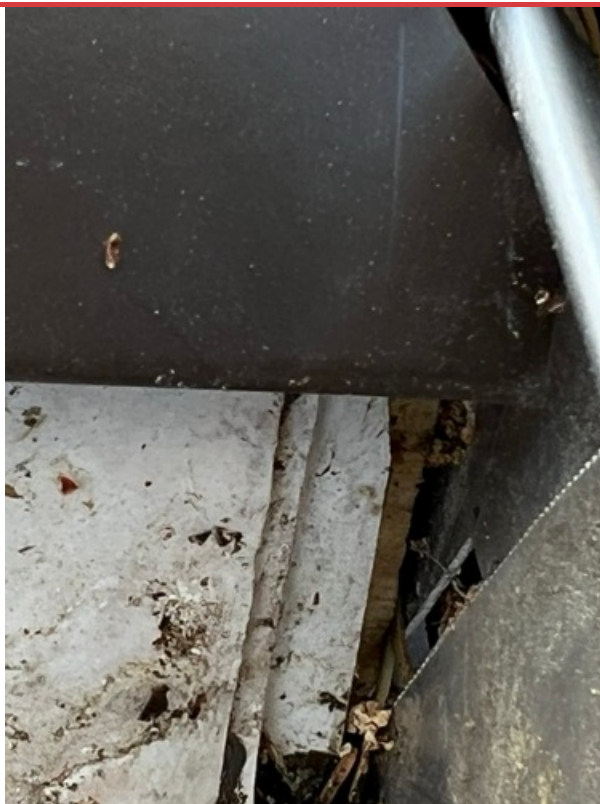
Husets nordvästra hörn.

## HÅL I TÄTSKIKT

Blottat Trä Under Tätskikt. Detta hål är nu täckt av jord och sedum. Fukt och jord ligger dikt an den obehandlade träkonstruktionen.

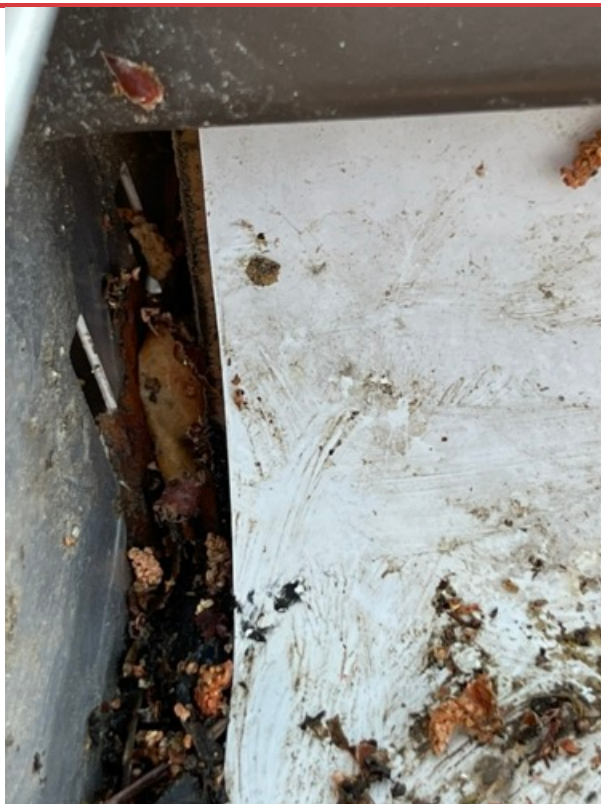
Husetss notdöstra hörn

### **HÅL I TÄTSKIKT**

Blottat Trä Under Tätskikt. Detta hål är nu täckt av jord och sedum. Fukt och jord ligger dikt an den obehandlade träkonstruktionen.

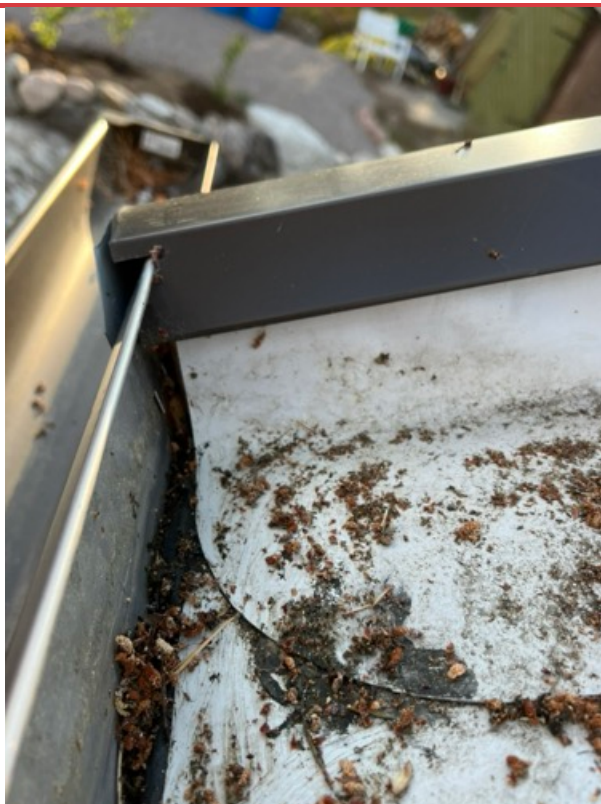
Husets sydvästra hörn

### **HÅL I TÄTSKIKT**

Blottat Trä Under Tätskikt. Detta hål är nu täckt av jord och sedum. Fukt och jord ligger dikt an den obehandlade träkonstruktionen.

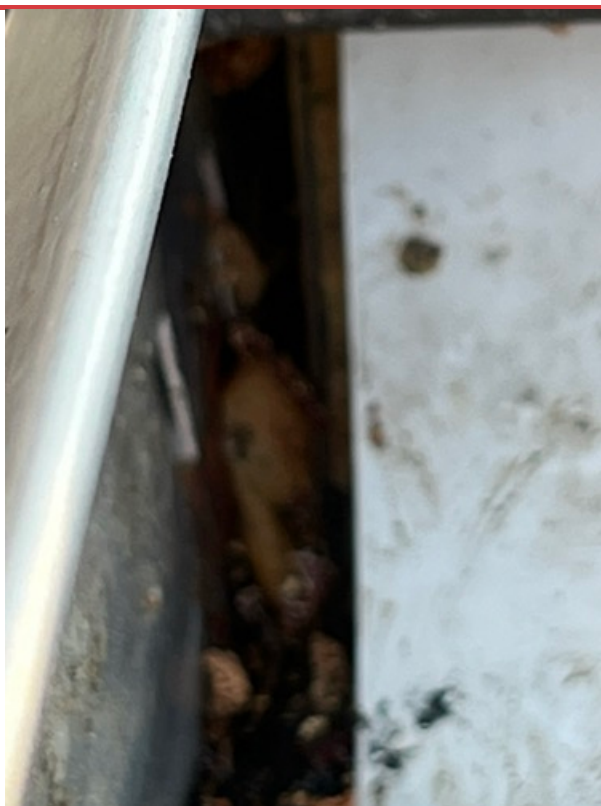
Närbild - Husets sydvästra hörn

### **HÅL I TÄTSKIKT**

Blottat Trä Under Tätskikt. Detta hål är nu täckt av jord och sedum. Fukt och jord ligger dikt an den obehandlade träkonstruktionen.

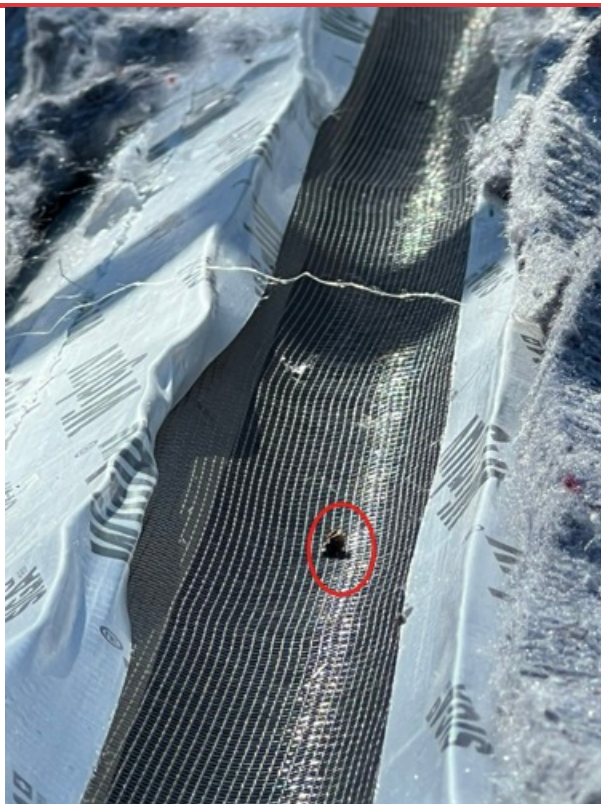
### **SVETSAT TÄTSKIKT ERSATT MED TEJP, HÅL I INSEKTSNÄT**

Insektsnät fasttejpade mot det sönderskurna tätskiktet. Insektsnätet har hål / är trasigt. Under nätet och fuktpärren ligger takläkt/obehandlat trä blottat och utsatt för såväl fukt som organiskt material

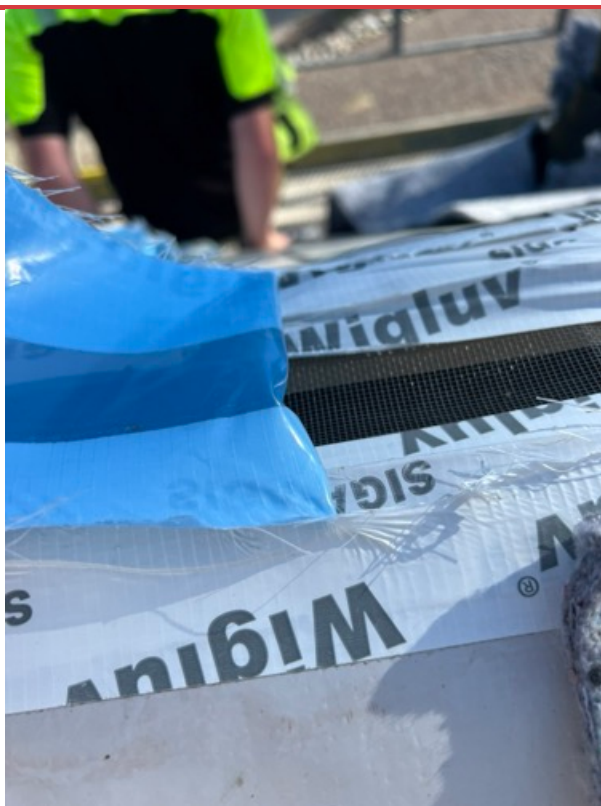
### **SVETSAT TÄTSKIKT ERSATT MED TEJP**

Insektsnät fasttejpas mot det sönderskurna tätskiktet. Under nätet och fuktspärren ligger takläkt/obehandlat trä blottat och utsatt för såväl fukt som organiskt material

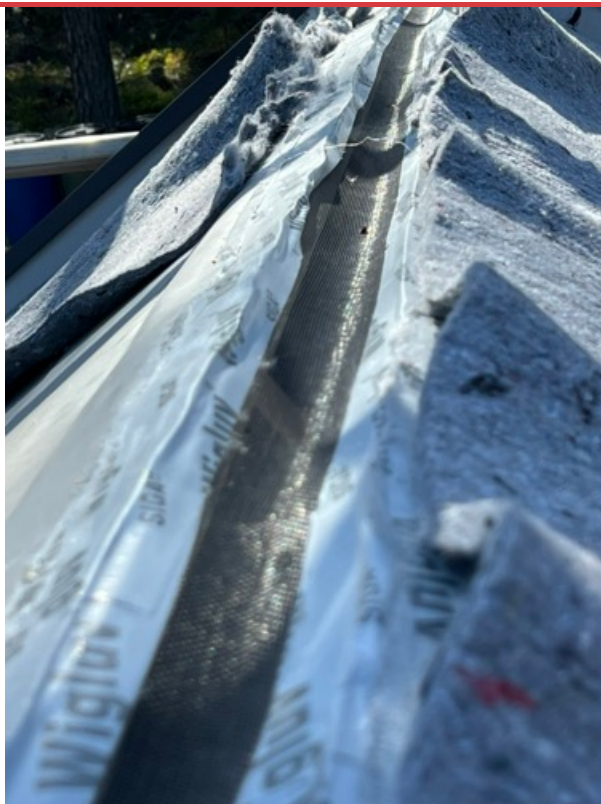
### **FILT HAR KAPATS**

Filten som egentligen ska ligga övernocken har kapats av och ligger löst på var sin sida om taknocken. Risk att det glider ner

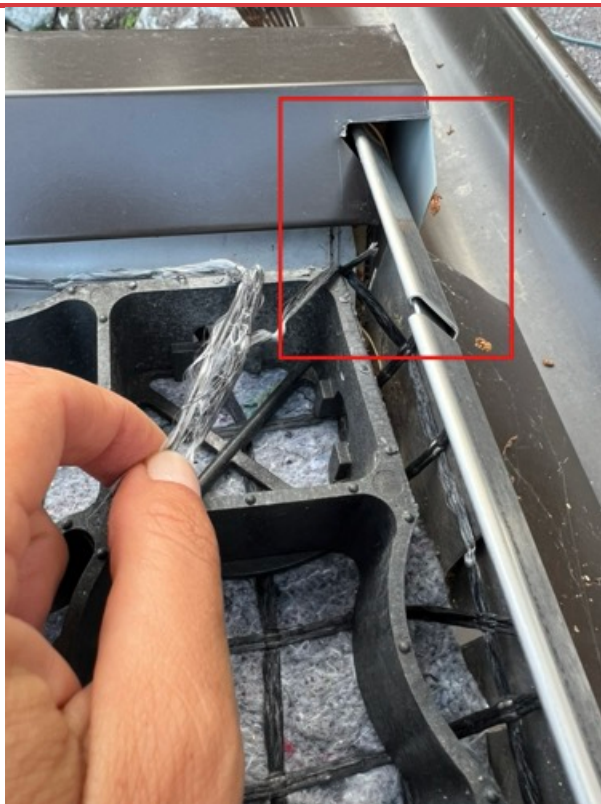
### **HÅL I TÄTSKIKT EJ ÅTGÄRDAT**

Fortfarande inte åtgärdat innan jord och sedum lades på taket

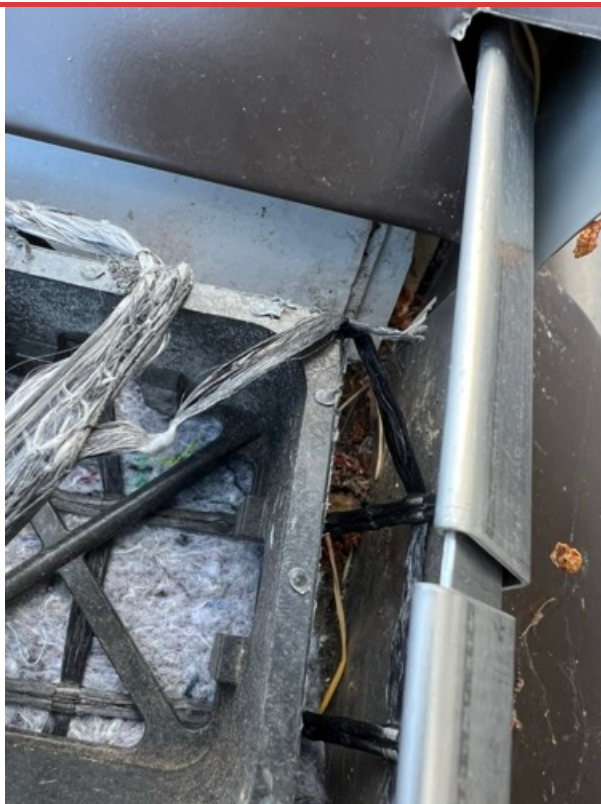
### **HÅL I TÄTSKIKT EJ ÅTGÄRDAT**

Fortfarande inte åtgärdat innan jord och sedum lades på taket

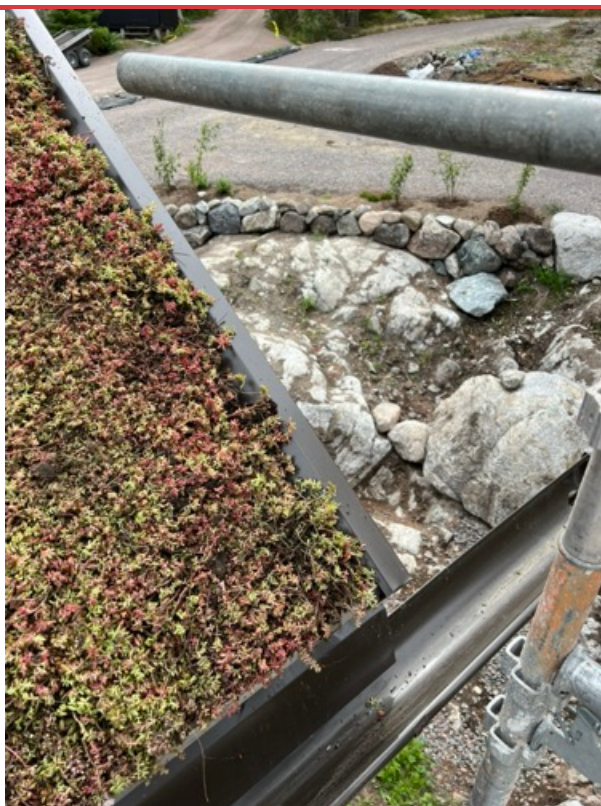
### HÅL I TÄTSKIKT EJ ÅTGÄRDAT

Sedum och jord ligger över hål i tätskikt direkt mot obehandlat trä

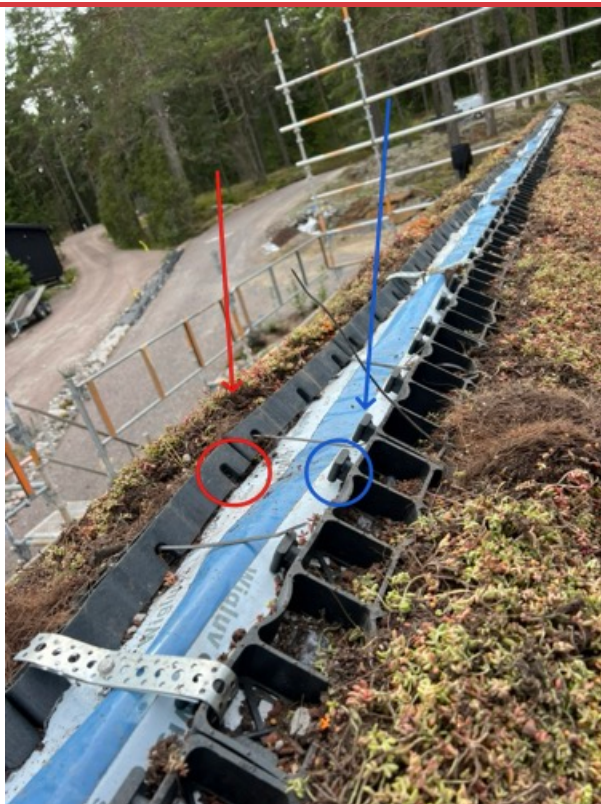
### PROVISORISK LÖSNING FÄSTE AV KASSETTER

Istället för att spänna fast kassetterna i varandra övernocken har en provisorisk lösning gjorts där kassetterna hänger fast i varandra med bultband och spännband över insektsnätet. Röd pil visar hona och blå pil hane. Det är dessa som ska spännas fast i varandra

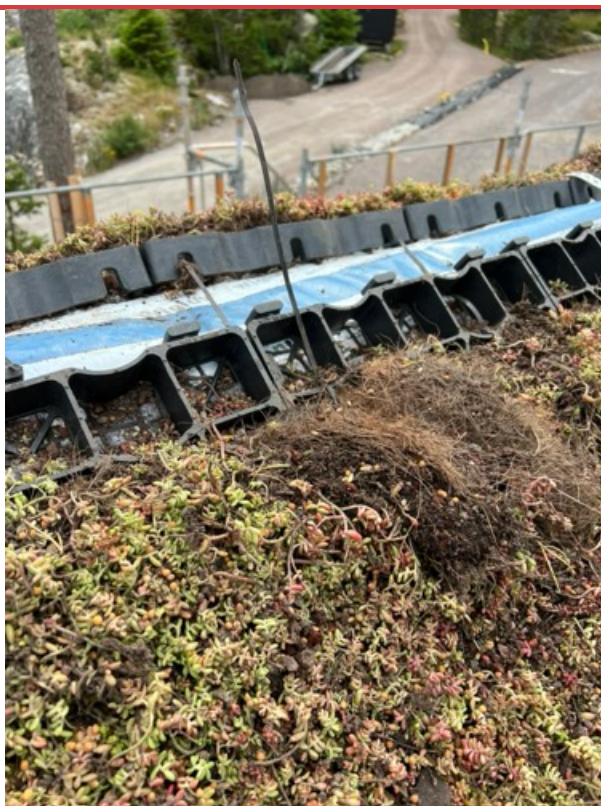
### **SEDUMMATTAN HÄNGER INTE ÖVER NOCK**

Istället för att hänga sedum-mattorna övernock för jämnvikt och att det inte ska glida ner innan det rotat sig ligger det löst på vardera sida om taknocken/insektsnätet

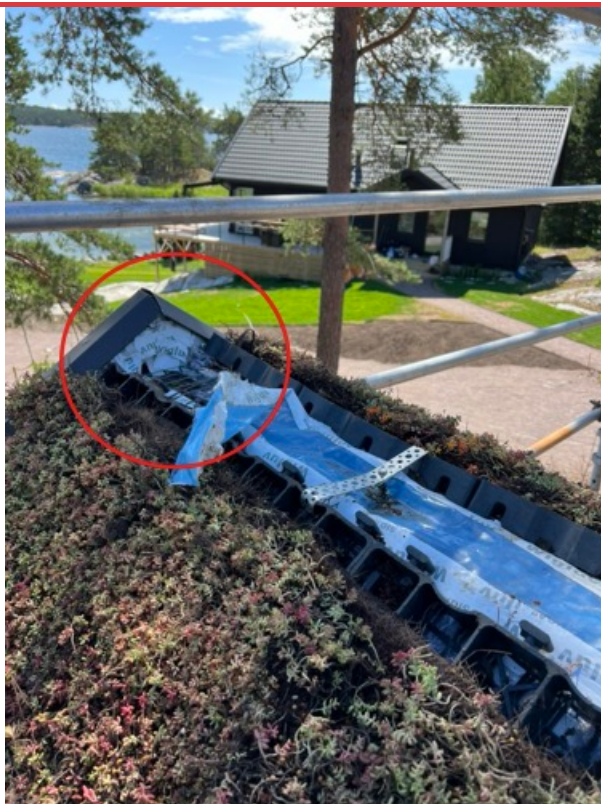
### **ÖPPET HÅL I NOCK TILL TAKKONSTRUKTION**

Det har regnat in över en helg. Vatten har troligen samlats under det svetsade tätskiktet där läkt i obehandlat trä ligger blottat. Insektsnät fäst med tejp på plats

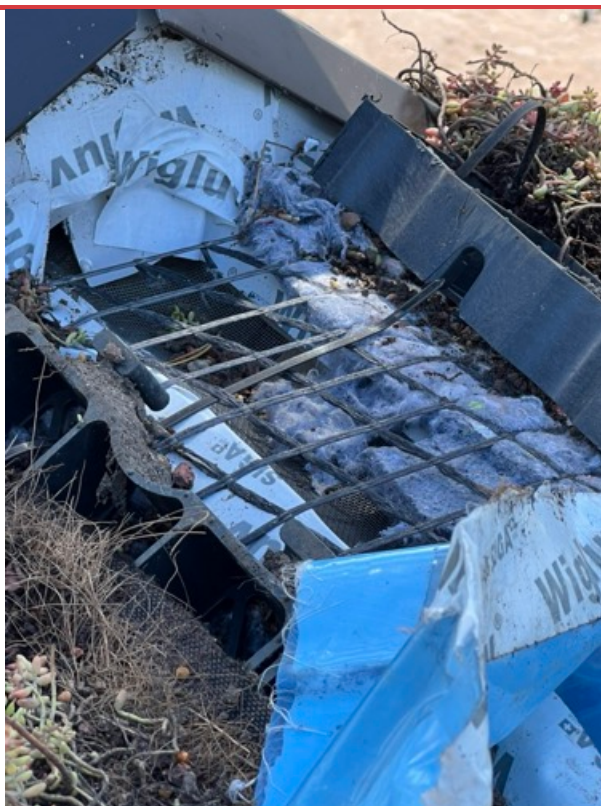
### **ÖPPET HÅL I NOCK TILL TAKKONSTRUKTION**

Närbild på oskyddad öppning. Jord, blöt filt och växtdelar har ramlat in under tejp, Insektsnät och tätskikt

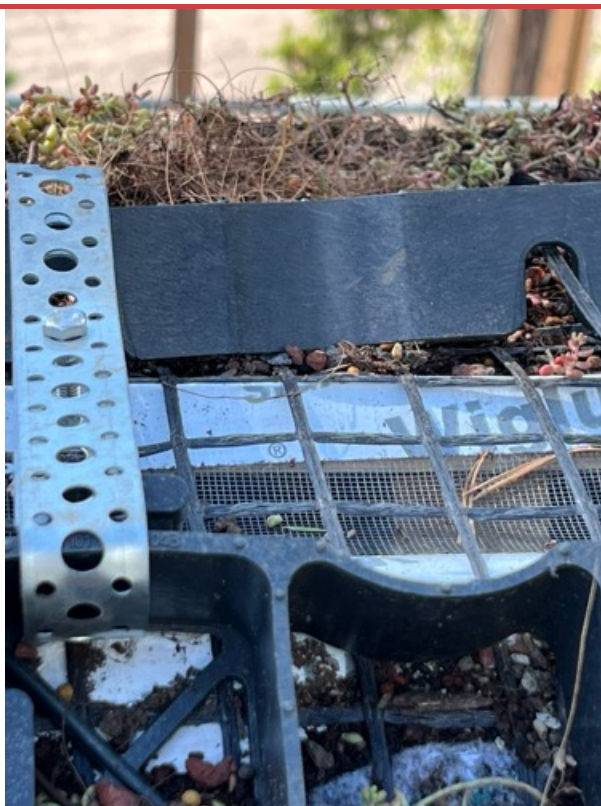
### **JORD OCH VÄXTDELAR UNDER FUKTSPÄRR**

Jord och växtdelar har redan ramlat ner under den svetsade fuktspärren. Blottad takläkt och osb i obehandlat trä i direkt anslutning till regn och organiskt material

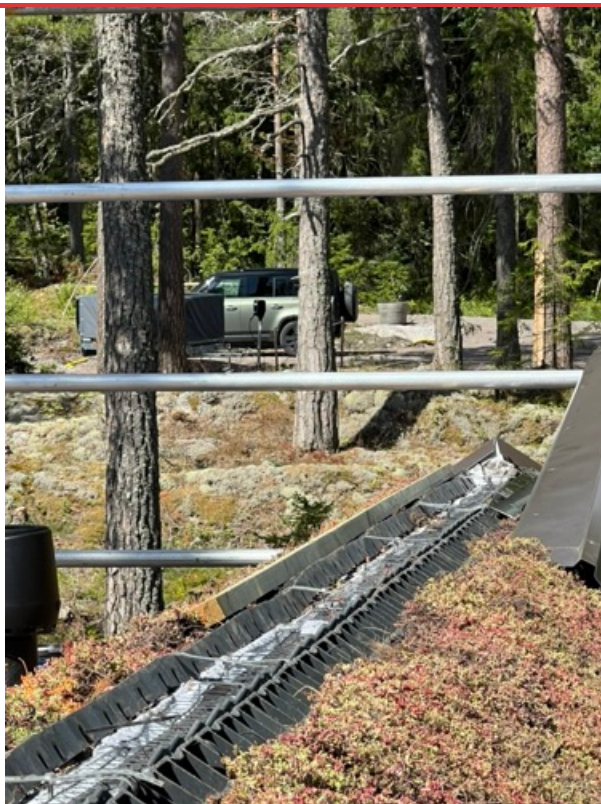
## **MONTAGE TRYCKIMPREGNERADE TRÄREGLAR**

Tryckimpregnerade träreglar  
placeras på sedumkassetterna.  
Provisorisk lösning

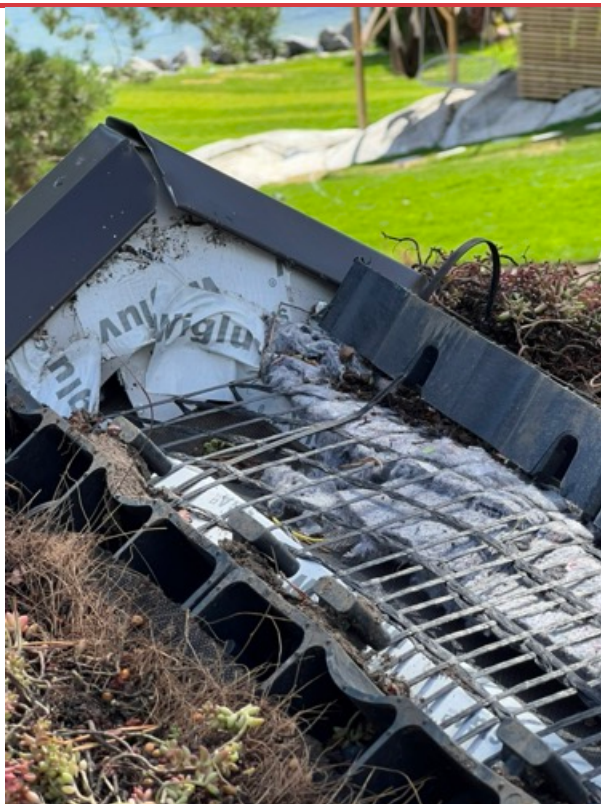
## **TAKSAMMANSÄTTNING EJ FACKMANNAMÄSSIG**

Tejp på sönderskuret tätskikt  
Tejp för att sluta för mot  
vindskivor  
Jord och växtdelar under osb med  
tätskikt  
Tejp för att hålla fast Insektsnät  
Filt som ska hänga övernock är  
sönderskuren  
Nät hänger över taknock (korrekt)  
Kassetter med jord hänger i  
bultband och spännband  
Sedum hänger inte övernock  
som det ska.

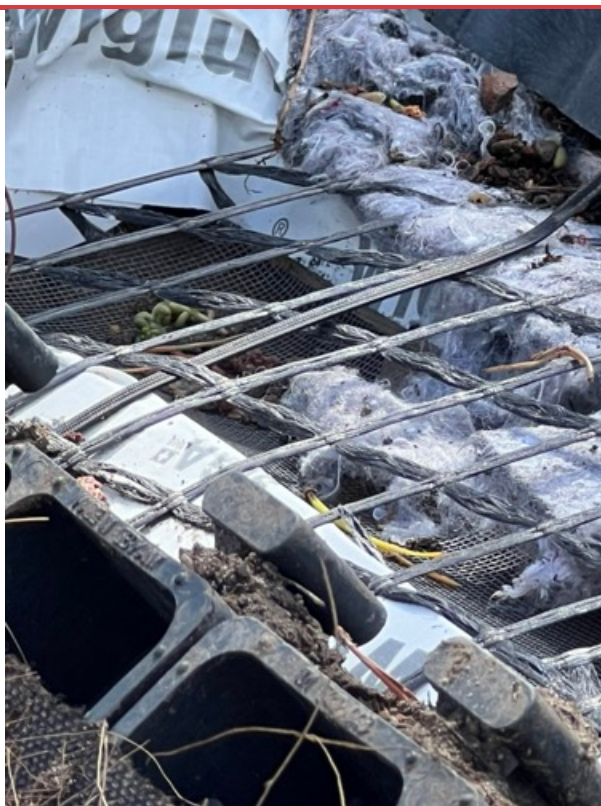
**TAKSAMMANSÄTTNING EJ  
FACKMANNAMÄSSIG**  
Närbild

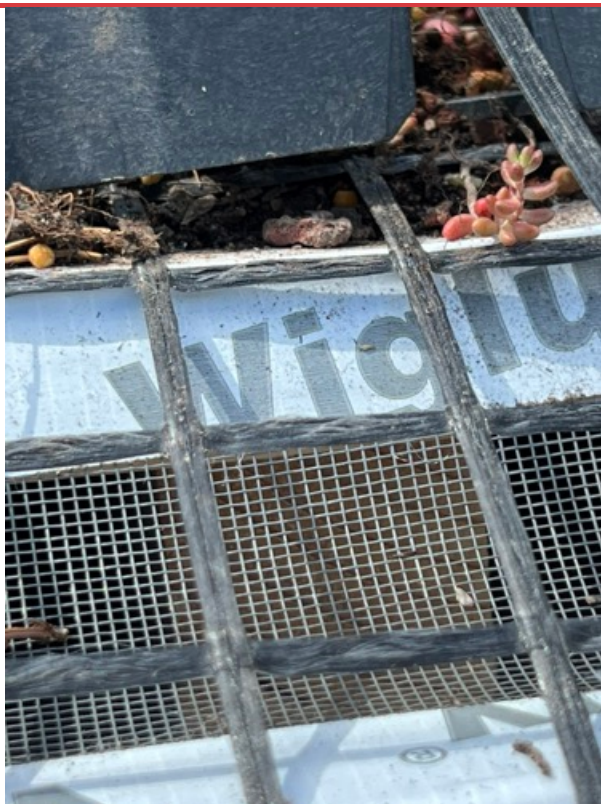
**TAKSAMMANSÄTTNING EJ  
FACKMANNAMÄSSIG**  
Närbilds.  
Blottat obehandlad takläkt syns  
på bild under Insektsnät

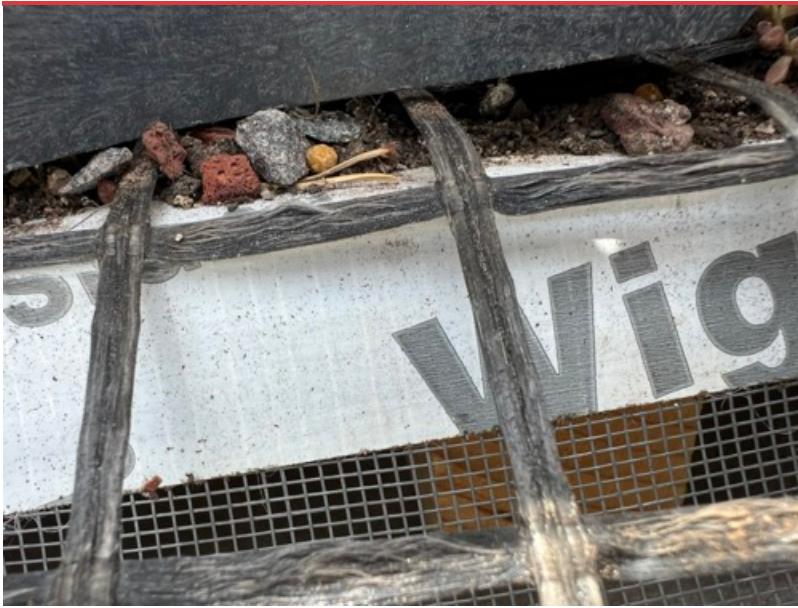
Närbilds.

## TAKSAMMANSÄTTNING EJ FACKMANNAMÄSSIG

Blottat obehandlad takläkt syns  
på bild under Insektsnät

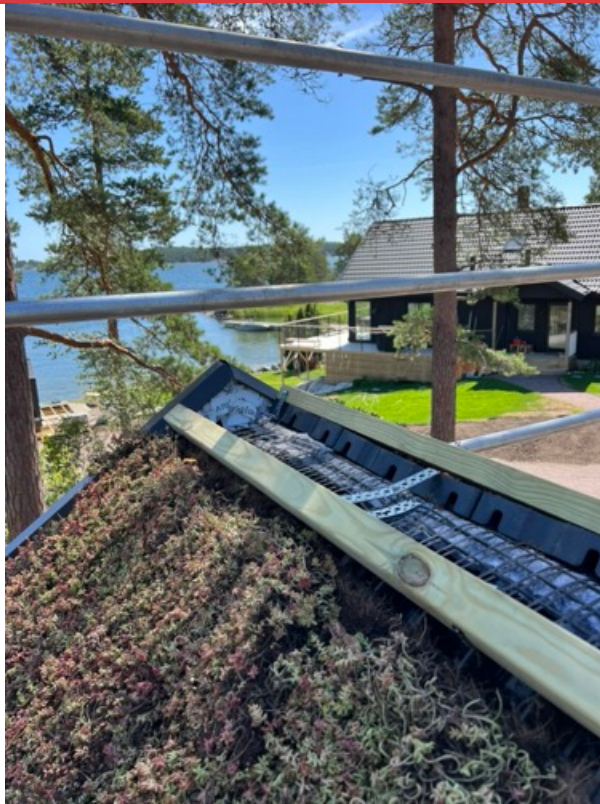
## TRYCKIMPREGNERAT TRÄ PÅ KASSETTER

Ej fackmannamässigt

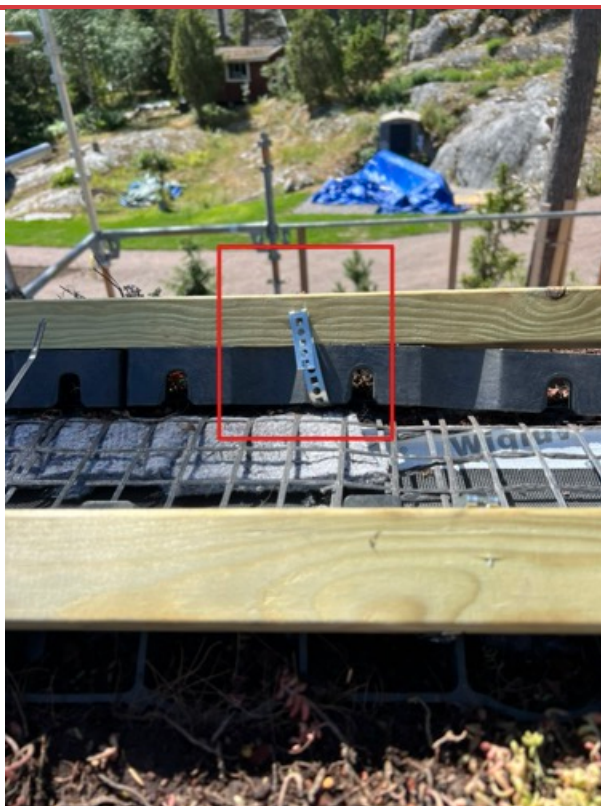
## **TRYCKIMPREGNERADE REGLAR EJ**

## **FACKMANNAMÄSSIGT**

Reglar fasthängda i kassetter

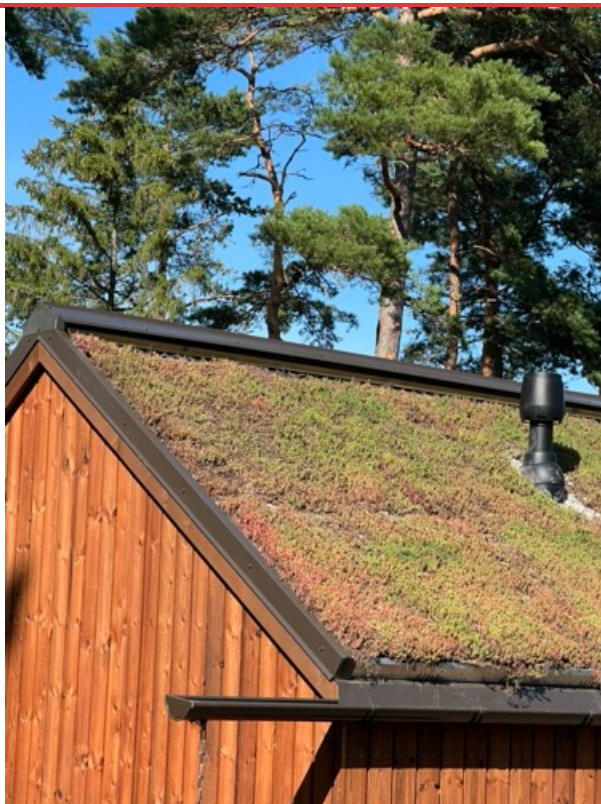
## **RESULTAT 24 JULI**

Ej fackmannamässigt utfört  
Utseendet väsentligt avvikande  
från avtal/beställning då varken  
Sommarnöjens arkitekturritning  
eller bildreferenser visar ett  
sedumtak mednockplåt och  
ändstopp. Sedum ska läggas över  
nock!

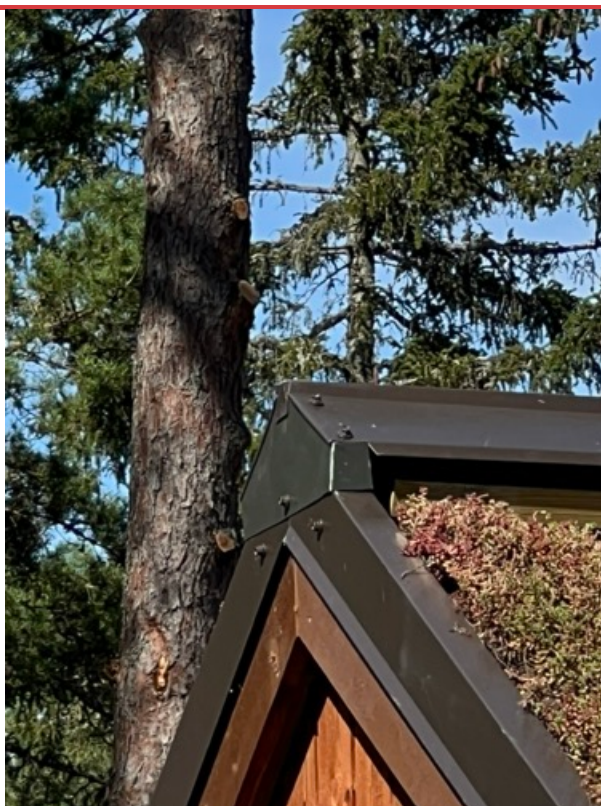
### RESULTAT 24 JULI

Ej fackmannamässigt utfört  
Utseendet väsentligt avvikande  
från avtal/beställning då varken  
Sommarnöjens arkitekturritning  
eller bildreferenser visar ett  
sedumtak mednockplåt och  
ändstopp. Sedum ska läggas över  
nock!

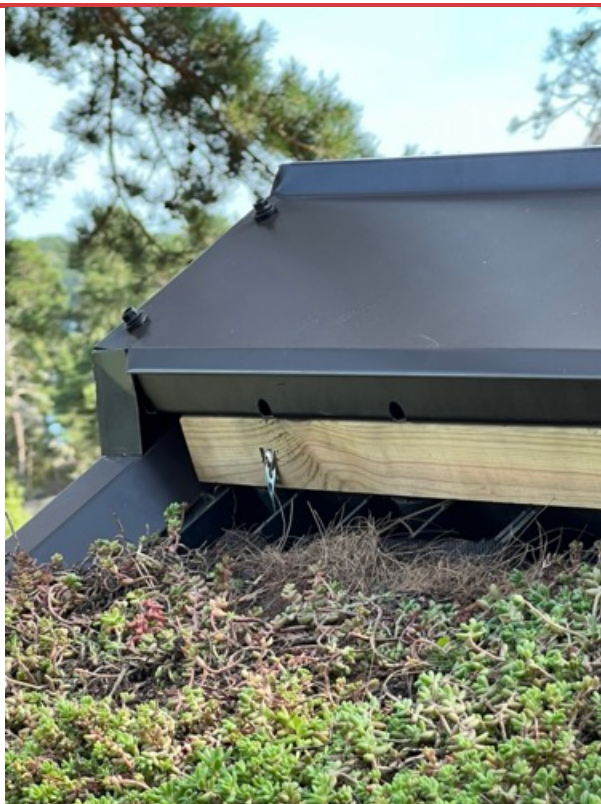
### RESULTAT 24 JULI

Ej fackmannamässigt utfört  
Utseendet väsentligt avvikande  
från avtal/beställning då varken  
Sommarnöjens arkitekturritning  
eller bildreferenser visar ett  
sedumtak mednockplåt och  
ändstopp. Sedum ska läggas över  
nock!

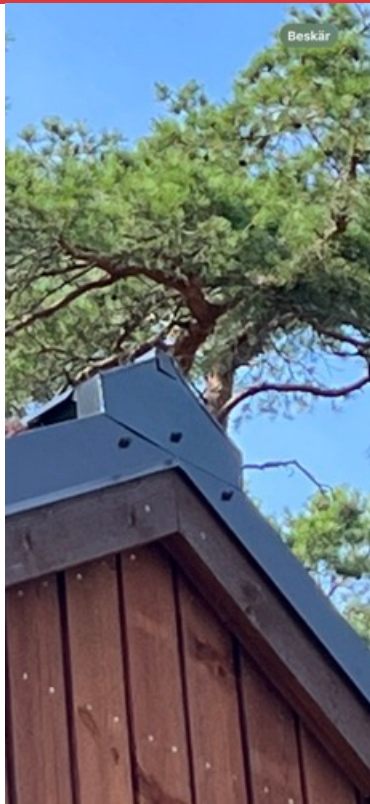
## RESULTAT 24 JULI

Ej fackmannamässigt utfört  
Utseendet väsentligt avvikande  
från avtal/beställning då varken  
Sommarnöjens arkitekturritning  
eller bildreferenser visar ett  
sedumtak mednockplåt och  
ändstopp. Sedum ska läggas över  
nock!
