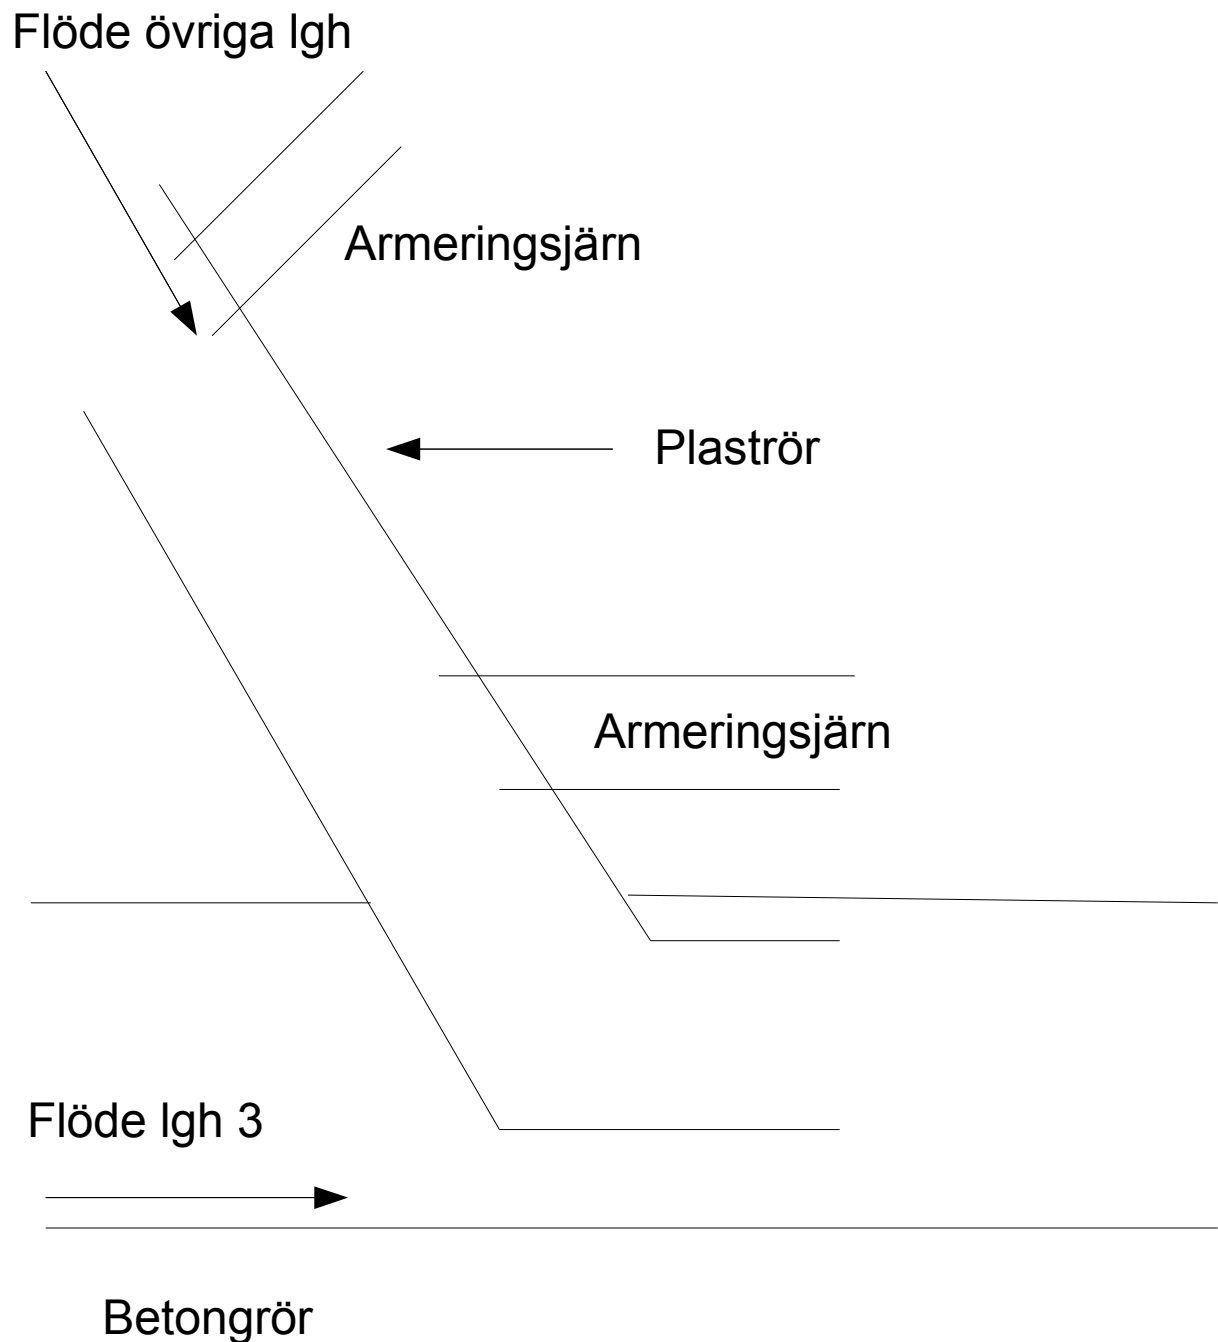
Principskiss för plaströrs anslutning till befintligt betongrörssystem. Armeringsjärnen misstänks ha använts för att hålla plaströr uppe och inte falla ner på botten av betongrör. Detta har sannolikt inte fungerat och man har skapat en plugg i betongröret.
