# Utredningsprotokoll

Anticimex Utredningsuppdrag

Besiktningdatum: 26-02-24	
------------------------------	--

Att ta reda på orsak samt vilka förebyggande åtgärder som kan göras med tanke på de fuktproblem som har noterats nere i kryppgrunden.

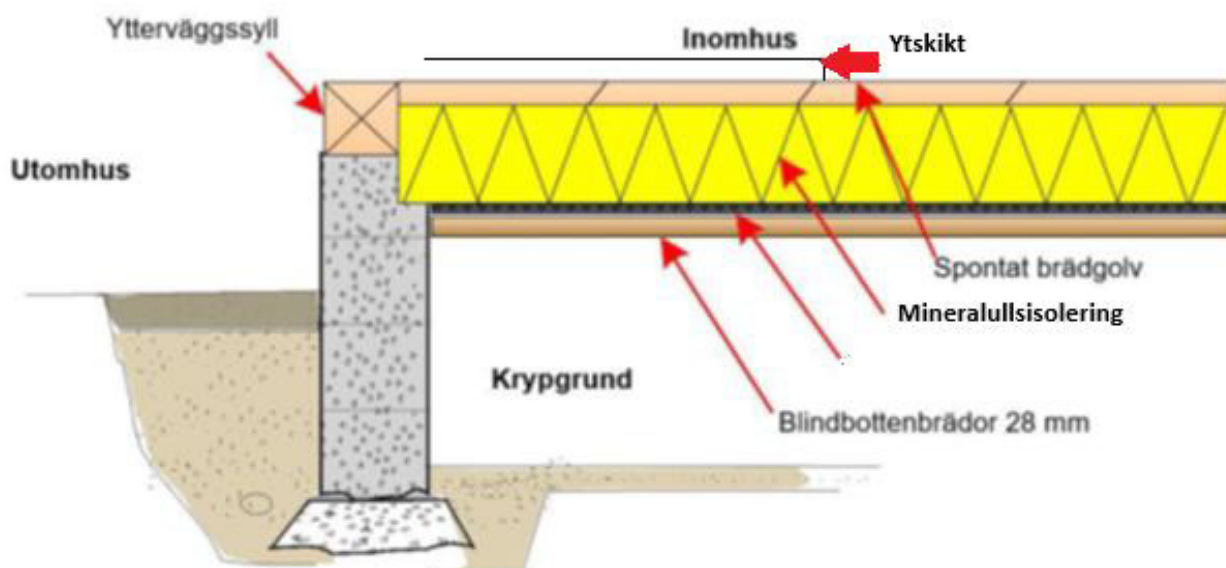
Bjälklagskonstruktionen beskriven nerifrån krypgrunden och vidare uppåt sett:

Blindbottenbrädor, Mineralullsisolering ca 120cm, Brädgolv med ovanpåliggande stegisolering och sedan ett ytskikt.

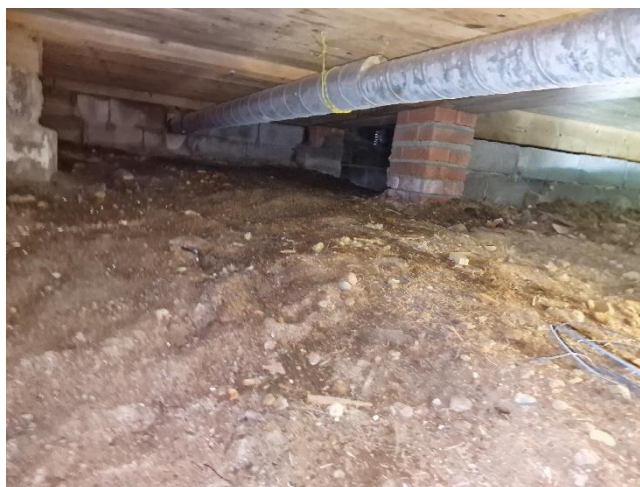
Frost både på blindbotten samt ytterväggsyllen.

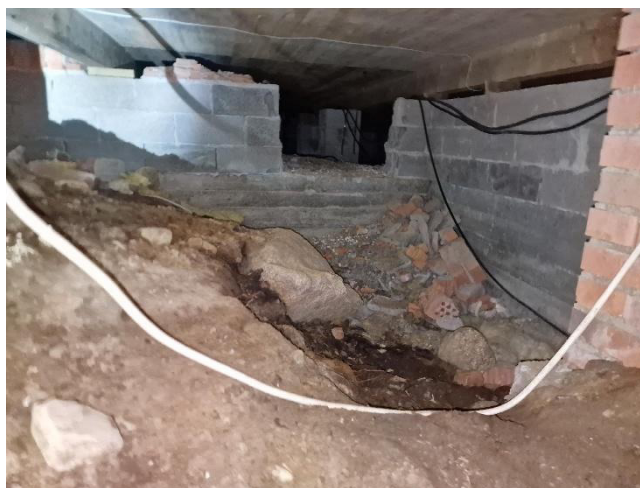
Det noteras fuktpåverkad blindbotten. Kondens droppar ner på markytan. Detta är dock lokalt vid inträdet till grunden. Orsaken kan vara att luckan och öppningen är placerat vid den lägsta punkten mellan markytan och blindbotten på krypgrunds konstruktionen. Det med tanke på att fuktillskottet utifrån och att berget kylvlar luften i grunden.

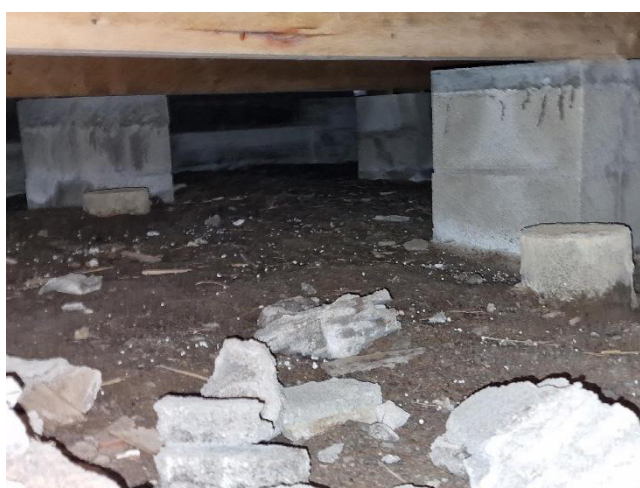
Frost på stödmuren.
