Besiktningssprotokoll

Anticimex Försäkringsbesiktning i samarbete med Fastighetsbyrån

Fastighetsbeteckning: Kålltorp 20:2	
Fastighetsadress: Lokföraregatan 13	
Postnummer: 416 52	Ort: Göteborg

Besiktningdatum: 2020-11-16	Protokollnummer: 65882834
Temperatur: 10°C	Väderlek: Mulet
Tekniker: Kristen Nielsen	
Kontor: Göteborg	
Övriga närvarande: Fastighetsmäklare

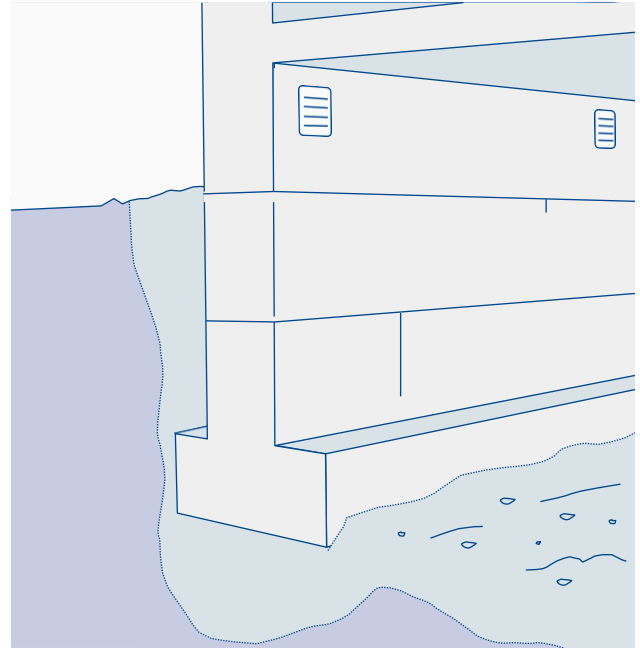
Problemet med uteluftsventilerade krypgrunder är att de på vintern endast får ett litet värmetillskott. Det medför att de förblir kalla även under en stor del av sommarhalvåret. På sommaren ventileras dock varm uteluft in som kyls ned i grundens kalla miljö. Högre luftfuktighet uppstår och, i värsta fall, kondens.

I denna fuktiga miljö finns risk att mikroorganismer, till exempel mögel, bakterier och röta, utvecklas. Tillförs ytterligare fukt till krypgrunden, exempelvis via vatten som läcker in eller fukt som avges från mark och grundmurar, ökar risken för mikrobiell påväxt (mögel, bakterier och röta). Detta kan dessutom orsaka en obehaglig lukt som kan spridas till boendemiljön.

När varm luft ventileras in i en kall krypgrund, kyls luften ned och kondensation uppstår. Det kan i sin tur leda till fukt- och mögelskador.

En avfuktare håller luftfuktigheten låg
