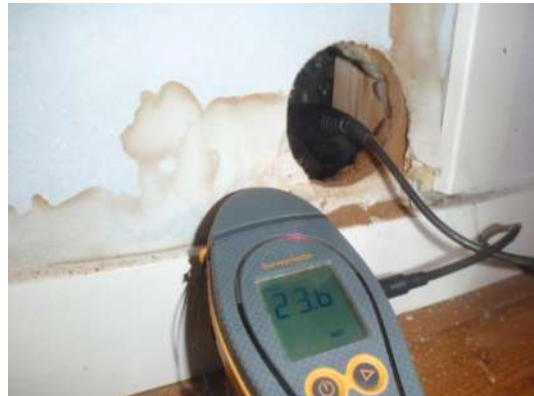
### Entréplan / Matplats

Vid kontroll av konstruktionen uppmättes fuktvärden över kritisk fuktnivå för mikrobiell tillväxt och mikrobiell lukt upplevdes.

En fördjupad undersökning av fackman rekommenderas för att konstatera orsak till och omfattning samt åtgärd av uppmätta fuktvärden och den mikrobiella lukt som upplevdes i konstruktionen. Det är viktigt att tänka på att denna rekommendation om fördjupad undersökningen gäller hela väggen runtom fönster. Fuktkvoten uppmättes i väggregel intill fönster till 24 % (gränsvärde för mikrobiell tillväxt 17 %).
